**KAJIAN PERSEBARAN KERUSAKAN INFRASTRUKTUR, PERMUKIMAN, DAN
LAHAN PERTANIAN
AKIBAT BANJIR LAHAR HUJAN TAHUN 2010
DENGAN PENDEKATAN GEOMORFOLOGI**
Kasus : Kali Putih, Kabupaten Magelang, Provinsi Jawa Tengah

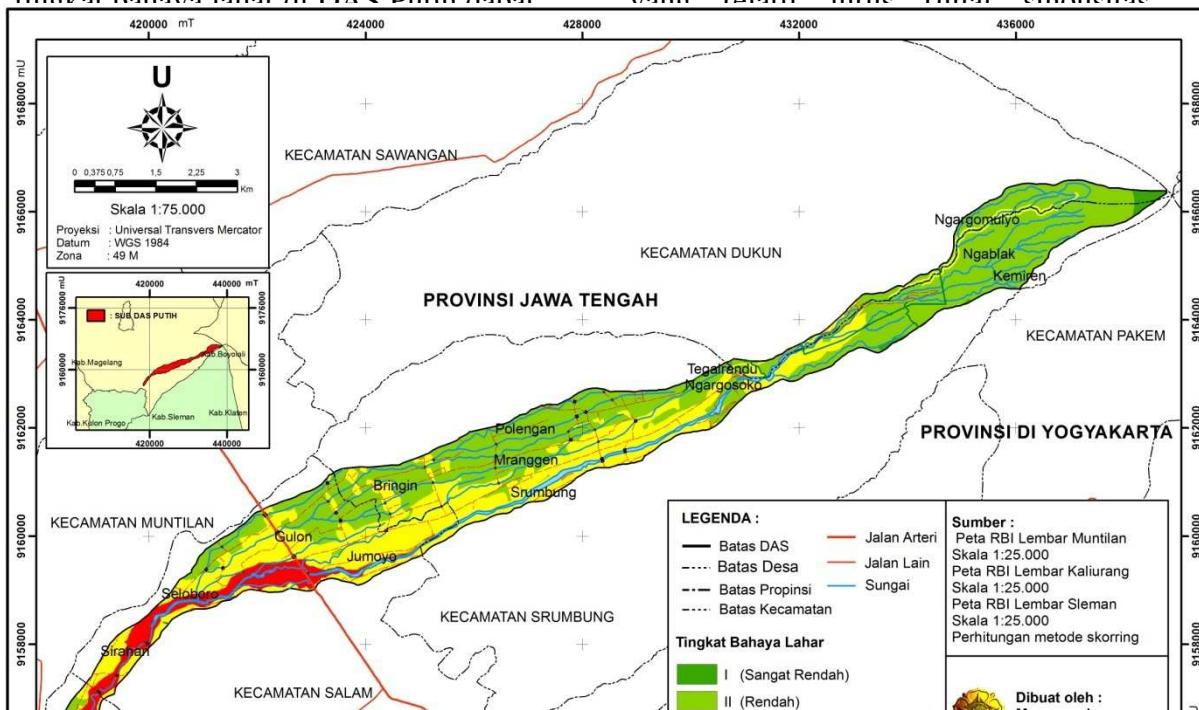
Peta Tingkat Bahaya Lahar DAS Putih, Magelang, Jawa Tengah.

Pontensi bahaya lahar di DAS Putih yang sangat tinggi terdapat di bagian hilir sungai. Seperti telah dijelaskan sebelumnya, kondisi topografi di bagian hilir yang cenderung datar dan morfologi sungai yang terdapat bentukan *bottle neck* dan kelokan sungai menyebabkan daerah tersebut menjadi zona bebas luncuran lahar dari lereng Gunungapi Merapi hasil akumulasi aliran material yang kemudian meluap, menerjang dan merusak apa saja yang dilewatinya. Kejadian banjir lahar pada November 2010 sampai Maret 2011 pada bagian hilir DAS Putih menjadi bukti bahwa daerah tersebut merupakan daerah yang rawan terhadap luapan lahar.

Potensi bahaya lahar di DAS Putih bagian tengah didominasi oleh tingkat bahaya sedang. Hal ini dipengaruhi oleh kondisi morfologi Kali Putih yang masih memiliki gradien sungai yang relatif konstan, alur sungai yang relatif lurus (*nilai sinuosity*

mampu ditampung oleh sungai. Namun, kondisi penggunaan lahan yang di dominasi oleh permukiman dan lahan pertanian menyebabkan pada lokasi tersebut masih terancam oleh bahaya lahar yang mungkin terjadi di masa yang akan datang. Selain itu, terdapat bukti bahwa pada bagian tengah DAS Putih pernah terdampak aliran lahar di masa lampau. Bukti tersebut ditemukan di Desa Bringin (49 M 425267 9161025) berupa *boulder* berukuran 50 – 100 cm dan kerakal yang tersortasi buruk di sungai yang berjarak kurang lebih 1 Km dari Kali Putih yang merupakan sungai utama dalam DAS yang menjadi saluran aliran lahar. Keberadaan boulder tersebut tidak mungkin diangkut oleh aliran air sungai biasa, melainkan diangkut oleh lahar.

Potensi bahaya lahar di DAS Putih bagian hulu didominasi oleh tingkat bahaya rendah hingga sangat rendah. Hal ini dipengaruhi oleh kondisi penggunaan lahan yang di dominasi oleh kebun, hutan dan tanah berbatu. Penggunaan lahan tersebut diasumsikan tidak begitu memiliki nilai ekonomi yang tinggi bagi penduduk, sehingga bahaya lahar yang mengancam cukup rendah.
