# PENILAIAN RISIKO KECELAKAAN KERJA PADA PENGGUNA SCAFFOLDING DI PROYEK PEMBANGUNAN HOTEL GATOT SUBROTO MEDAN TAHUN 2012

*Occupational accident risk assessment on scaffolding users at Gatot Subroto Hotel construction project in 2012. Gatot Subroto Hotel Construction Project built to 12 floors using 24 scaffolding with high 40,8 meters. Scaffolding condition not suitable used and workers don't use personal protective equipment. This study purposed to assess the risk of occupational accident to scaffolding users at Gatot Subroto Hotel construction project. The descriptive study population was 26 workers, sampling based on purposive sampling technique, complete the requirements have used scaffolding, put in brick, roughcast and softcast, worked on 14 – 20 May 2012 and ready to interview, the sample was 17 workers. Occupational accident risk assessment done by form  $R = P \times C$ , when put in brick, roughcast and softcast. The results obtained the highest risk working scaffolding on putting in brick with 11 risks, roughcasting with 10 risks and softcasting with 9 risks. By accounting mean for each probability, consequences and level of risk obtained probability on putting in brick

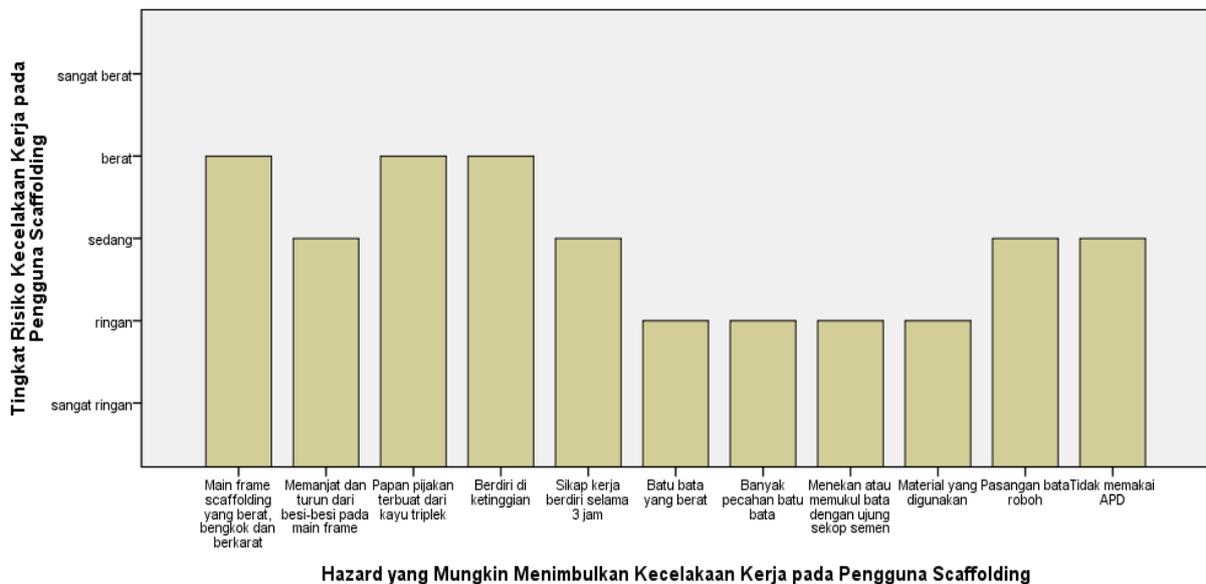
Gambar 1. Diagram Batang Penilaian Risiko Kecelakaan Kerja pada Pengguna *Scaffolding* saat Pemasangan Bata di Lantai 8 Proyek Pembangunan Hotel Gatot Subroto Medan

Gambar 1 menunjukkan bahwa pemasangan bata yang dilakukan di lantai 8 memiliki 11 risiko kecelakaan kerja yaitu *main frame scaffolding* yang berkarat, berat dan bengkok; memanjat dan turun dari besi-besi pada *main frame*; papan pijakan terbuat dari triplek; berada di ketinggian 27,2 m; sikap kerja berdiri selama 3 jam; batu bata yang berat; banyak pecahan batu bata; menekan atau memukul bata dengan ujung sekop semen; material yang digunakan; pasangan bata roboh dan tidak memakai APD. Penilaian risiko tinggi (*high risk*) pada pemasangan bata adalah *main frame scaffolding* yang berat, bengkok dan berkarat, papan pijakan yang

terbuat dari kayu triplek dan berada di ketinggian 27,2 m.

Berdasarkan kesimpulan diatas maka saran yang diberikan adalah sebagai berikut : menggunakan *main frame scaffolding* yang sesuai dengan SOP penggunaan *scaffolding*, tidak berkarat dan tidak bengkok, menggunakan *platform* yang terbuat dari besi atau logam sesuai standar yang selayaknya, melakukan pencampuran semen, air dan pasir di tempat yang terlokalisir, memberikan pelatihan kepada pengguna *scaffolding* yang belum trampil, menyediakan dan memberikan alat pelindung diri kepada para pekerja yang sesuai dengan penggunaan *scaffolding* dan bekerja di ketinggian seperti helm, masker, sabuk keselamatan, sepatu keselamatan dan baju lengan panjang.

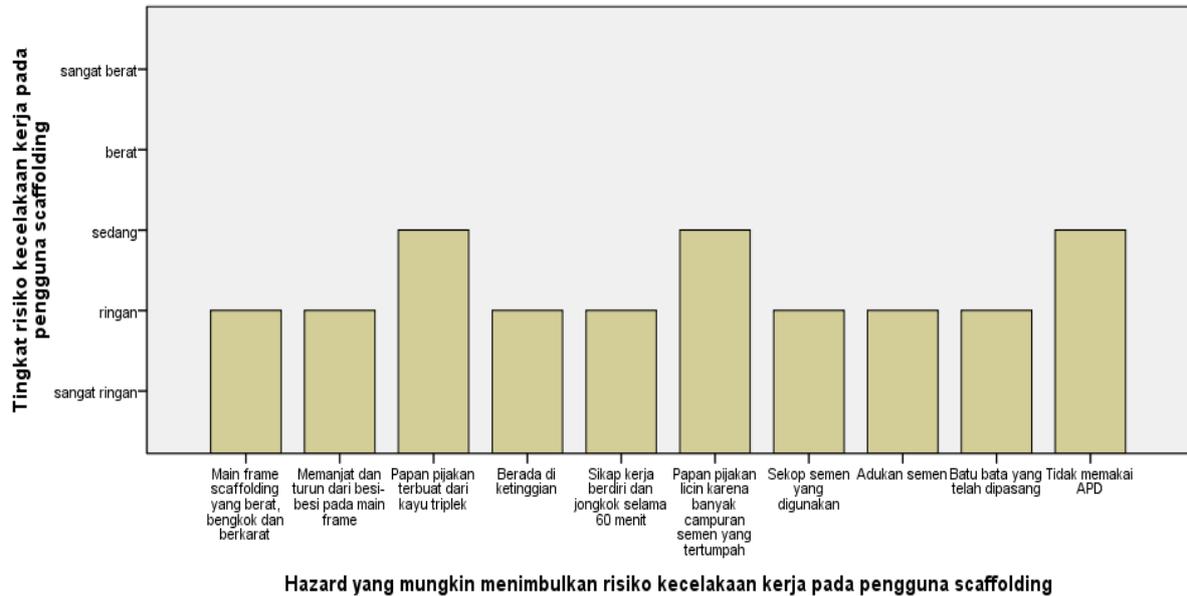
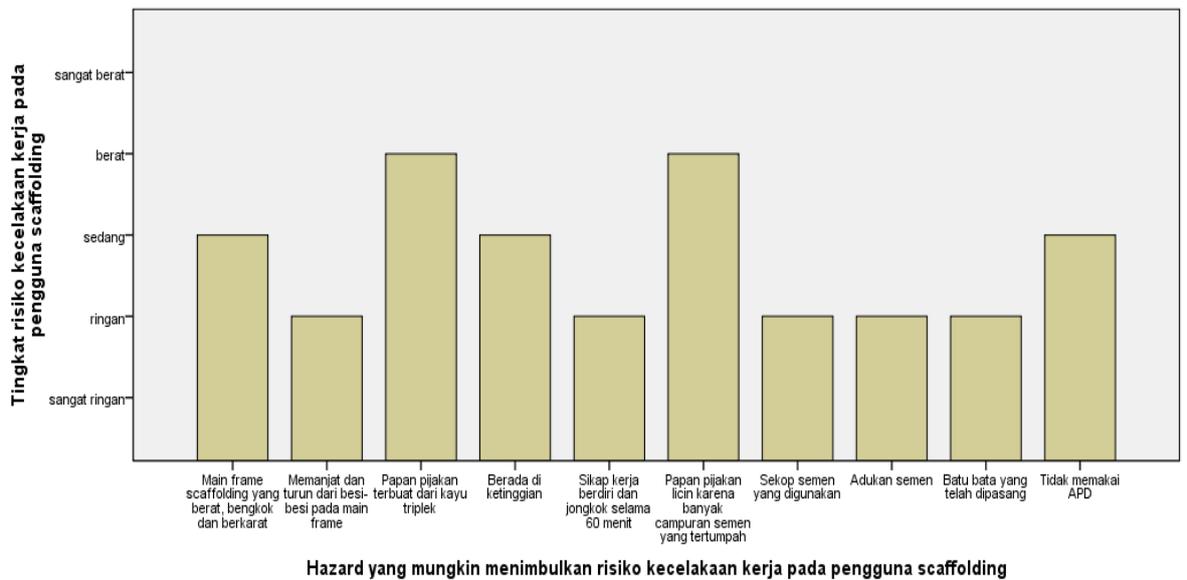
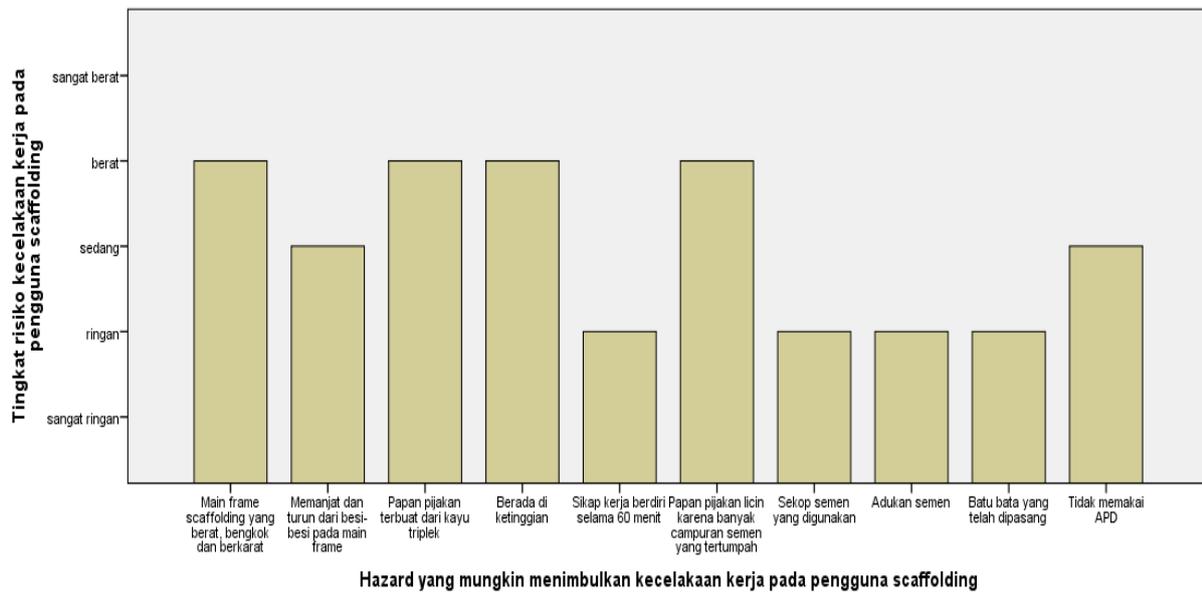
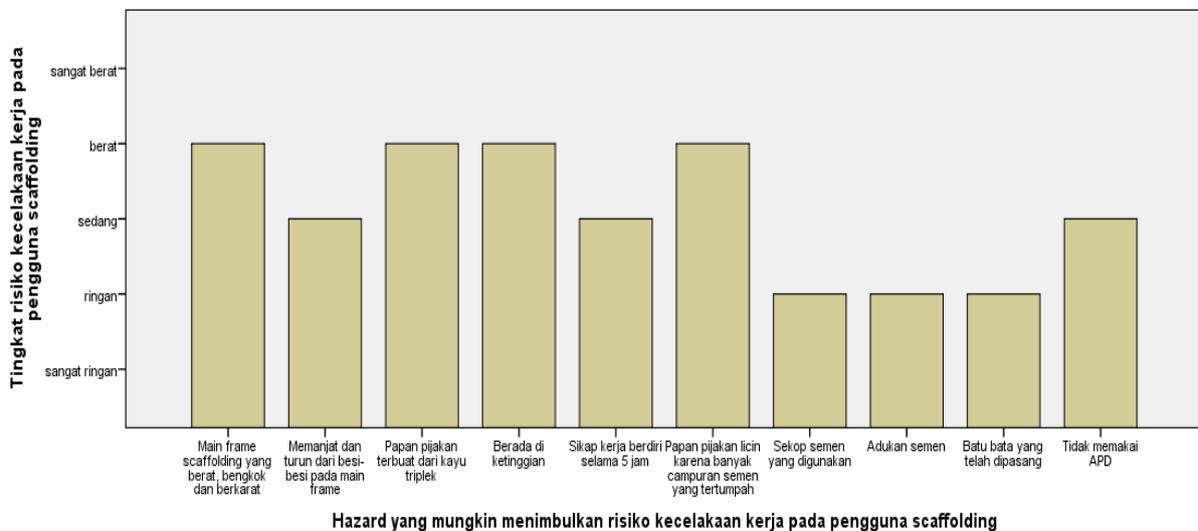
Gambar 2,3,4 dan 5 menunjukkan bahwa pemelesteran yang dilakukan di lantai 2, 6, 7 dan 8 memiliki 10 risiko kecelakaan kerja yaitu *main frame scaffolding* yang berkarat, bengkok dan berat; memanjat dan turun dari besi-besi pada *main frame*; papan pijakan terbuat dari kayu atau triplek; berada di ketinggian 6,8m-27,2m; sikap kerja berdisi dan jongkok selama 60 menit-5 jam; papan pijakan licin karena banyak campuran semen yang tumpah; sekop semen yang digunakan; adukan semen; batu bata yang telah dipasang; tidak memakai APD. Penilaian risiko

tinggi (*high risk*) pada pemelesteran adalah *main frame scaffolding* yang berat, bengkok dan berkarat (lantai 7 dan 8), papan pijakan terbuat dari kayu triplek (lantai 6, 7 dan 8), berada di ketinggian 23,8 m (lantai 7) dan 27,2 m (lantai 8), papan pijakan licin karena banyak campuran semen yang tertumpah (lantai 6, 7 dan 8).

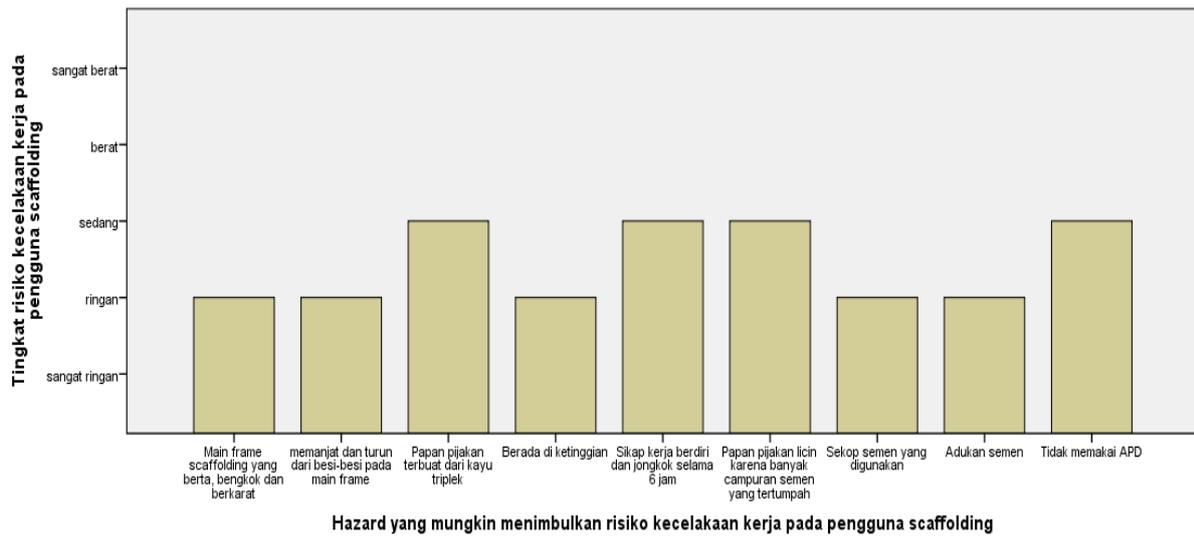
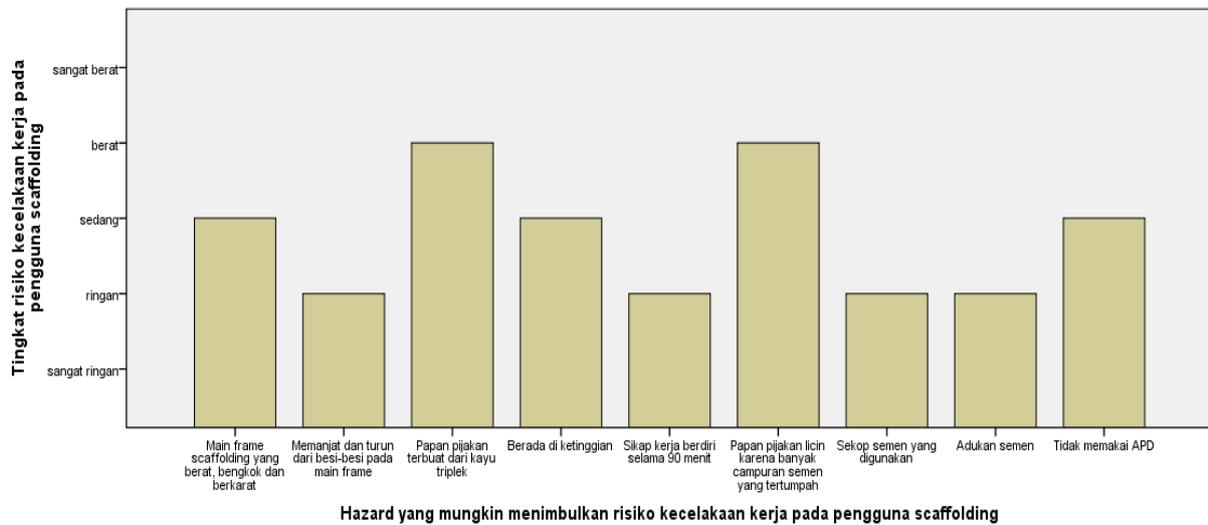
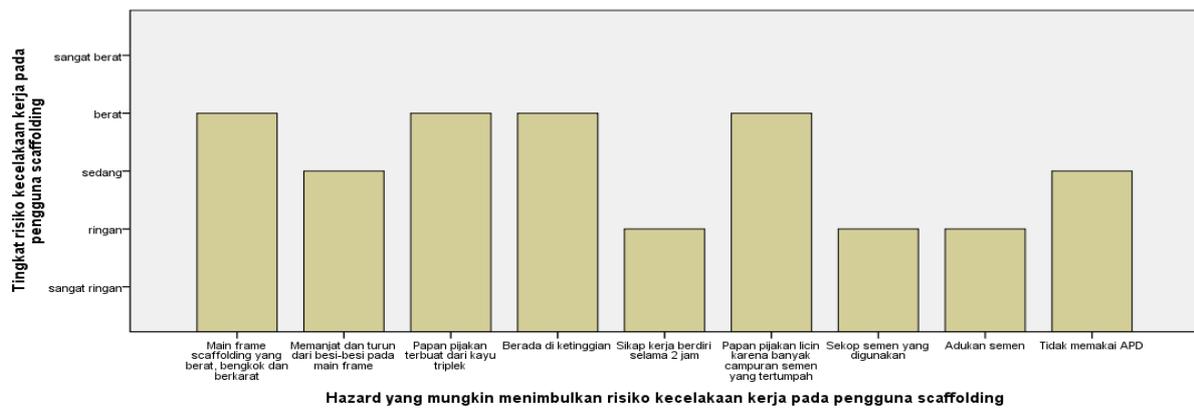
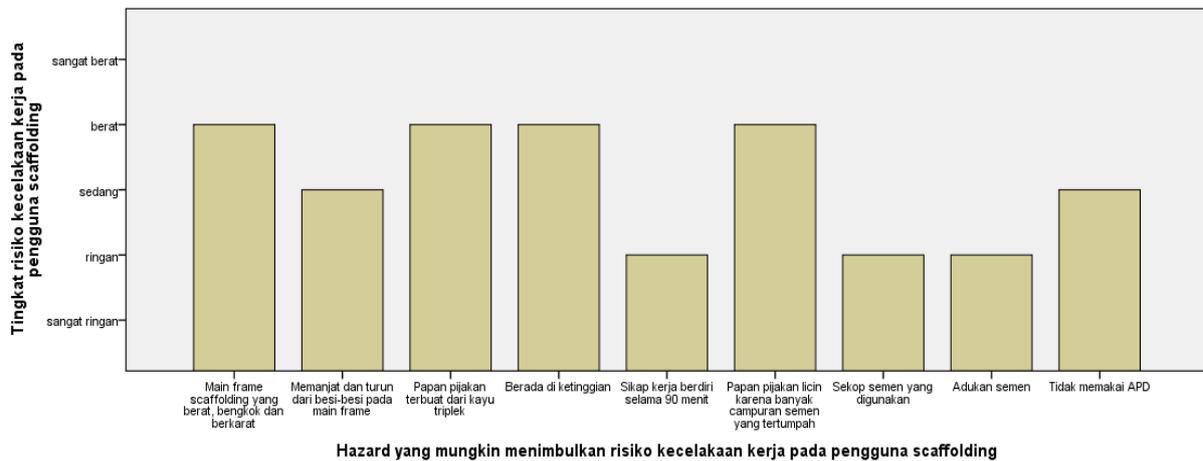
Gambar 6,7,8 dan 9 menunjukkan bahwa pengacian yang dilakukan di lantai 3, 6, 7 dan 8 memiliki 9 risiko kecelakaan kerja yaitu *main frame scaffolding* yang berat, berkarat dan bengkok; memanjat dan turun dari besi-besi pada *main frame*; papan pijakan terbuat dari kayu atau triplek; berada di ketinggian 10,2 m-27,2 m; sikap kerja berdiri dan jongkok selama 90 menit – 6 jam; papan pijakan licin karena banyak campuran semen yang tumpah; sekop semen yang digunakan; adukan semen;

tidak memakai APD. Penilaian risiko tinggi (*high risk*) pada pengacian adalah *main frame scaffolding* yang berat, bengkok dan berkarat (lantai 7 dan 8), berada di ketinggian 23,8 m (lantai 7) dan 27,2 m (lantai 8), papan pijakan terbuat dari kayu triplek (lantai 6, 7 dan 8), papan pijakan licin karena banyak campuran semen yang tertumpah (lantai 6, 7 dan 8).
