Analisis Kualitas Pohon di 5 Jalur Hijau Kota Pematangsiantar (*Tree Quality Analysis on Five Green Belt in Pematangsiantar*)

Annie N Hutagalung¹, Delvian², Deni Elfiati²

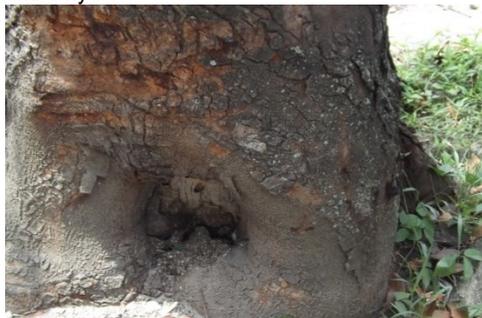
Jenis pohon di jalan Medan yang memiliki nilai kumulatif paling tinggi terdapat pada jenis mahoni dengan nilai 2,8 yang berjumlah 1 pohon. Hal ini disebabkan kesehatan pohon mahoni tersebut tidak baik, batang mahoni terdapat gerowong dan lebih dari setengah dari tajuk pohon tersebut kering (Gambar 1). Jenis pohon yang memiliki nilai kumulatif paling rendah yaitu mahoni sebanyak 36 pohon dan glodokan sebanyak 8 pohon dengan nilai kumulatif 1. Hal ini terjadi karena pada pohon-pohon tersebut tidak ada dijumpai hama atau penyakit serta keberadaan pohon tidak mengganggu lingkungan sekitarnya.

Gambar 1. Gerowong pada pangkal batang pohon mahoni (*Swietenia mahagoni*)

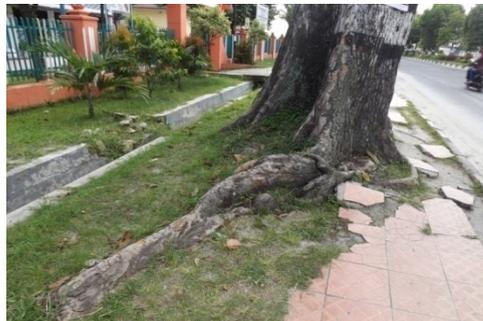
Jenis pohon di jalan Ahmad Yani yang memiliki nilai kumulatif paling tinggi terdapat pada jenis mahoni dengan nilai 3,04 yang berjumlah 1 pohon. Pohon tersebut memiliki gerowong pada batang serta beberapa tajuknya mati. Dari segi teknis pohon, keberadaan pohon tersebut mengancam bangunan yang ada di dekatnya karena tajuk pohon mahoni tersebut kemiringannya $\leq 60^\circ$ sehingga rentan tumbang dan akan mengenai rumah dan bangunan lainnya. Selain itu, perakaran pohon mahoni

tersebut telah merusak badan jalan, karena trotoar dan parit sudah rusak serta tanahnya bergelombang (Gambar 2). Jenis pohon yang memiliki nilai kumulatif paling rendah yaitu jenis tanjung sebanyak 33 pohon, glodokan sebanyak 20 pohon dan mahoni sebanyak 1 pohon dengan nilai kumulatif 1.

Gambar 2. Perakaran pohon mahoni (*Swietenia mahagoni*) yang merusak badan jalan

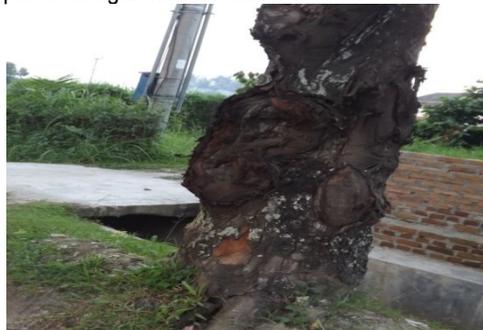
Jenis pohon di jalan Rakutta Sembiring yang memiliki nilai kumulatif paling tinggi terdapat pada jenis mahoni dengan nilai 2,92 sebanyak 1 pohon. Pohon mahoni tersebut terdapat pembengkakan batangnya dan hampir setengah tajuknya sudah kering. Dari segi teknis pohon, 3-4 akar pohon mahoni sudah muncul ke permukaan tanah sehingga mengganggu pengguna jalan (Gambar 3). Pohon yang memiliki nilai kumulatif paling rendah terdapat pada jenis tanjung sebanyak 4 pohon, glodokan sebanyak 3 pohon dan mahoni sebanyak 2 pohon dengan nilai kumulatif 1

Gambar 3. Pembengkakan pada batang pohon mahoni (*Swietenia mahagoni*)

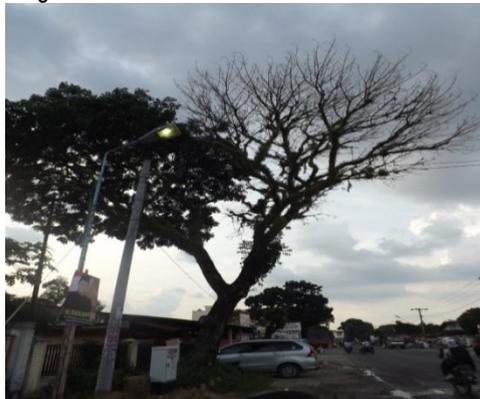
Jenis pohon di jalan Sisingamangaraja yang memiliki nilai kumulatif paling tinggi terdapat pada jenis mahoni dengan nilai 3,68 sebanyak 1 pohon. Pohon tersebut memiliki kualitas yang sangat buruk, karena terdapat gerowong pada pangkal batang dan lebih dari setengah tajuknya mati (Gambar 4). Selain itu perakaran lateral pohon mahoni tersebut sudah muncul ke permukaan tanah sehingga merusak trotoar, parit dan drainase. Kemiringan tajuk pohon $70-80^\circ$ kearah rumah dan tingkat kemiringan tajuk terhadap kabel listrik dan telepon $\leq 60^\circ$ yang rentan tumbang dan akan mengenai jaringan tersebut. Jenis pohon yang memiliki nilai

Gambar 4. Tajuk pohon mahoni (*Swietenia mahagoni*) yang lebih dari setengah sudah mati

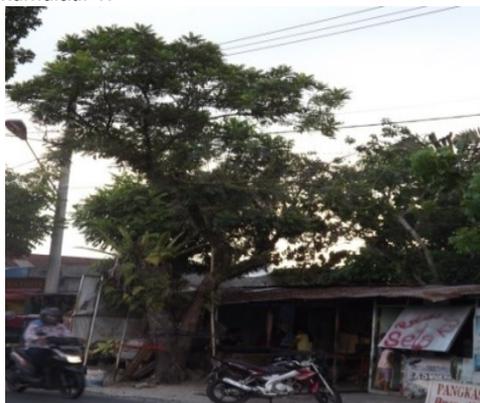
Jenis pohon di jalan D.I Panjaitan yang memiliki nilai kumulatif paling tinggi terdapat pada jenis kerai payung dengan nilai kumulatif 3,18 sebanyak 1 pohon. Hal itu dikarenakan pada pohon tersebut terdapat pembengkakan pada cabang pohon dan lebih dari setengah tajuk pohon sudah kering. Dari segi teknis pohon, kemiringan pohon mencapai 60-70° ke arah rumah dan sebagian kecil perakaran sudah merusak tanah. Perakaran pohon juga sudah muncul ke permukaan tanah sebanyak 3-4 akar yang akan mengganggu pengguna jalan, selain itu kemiringan pohon mencapai 60-70° ke arah kabel listrik dan telepon yang apabila tumbang akan mengenai jaringan tersebut (Gambar 5). Jenis pohon yang memiliki nilai kumulatif rendah terdapat pada jenis glodokan sebanyak 10 pohon dan mahoni sebanyak 1 pohon dengan nilai kumulatif 1.

Gambar 5. Pohon kerai payung (*Filicium decipiens*) yang menjadi ancaman terhadap bangunan dan kabel listrik
