Analisis Penerimaan Sinyal Ponsel Pada Sistem Komunikasi Selular

Mukas Lamina

Program Studi Teknik Elektro Jurusan Teknik Elektro
Fakultas Teknik Universitas Tanjungpura
e-mail: khayankhantan@gmail.com

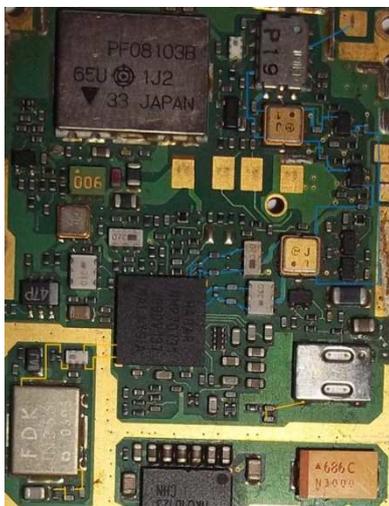
Gambar 4. Jalur Unit Penerima Sinyal pada PCB Ponsel

Pada Gambar 4, tanda garis berwarna biru menunjukkan komponen pendukung pada jalur penerima sinyal. Tanda garis berwarna orange menunjukkan komponen pendukung pada jalur unit pembangkit frekuensi yang diperlukan IC RF untuk memproses sinyal.

Pada proses pemeriksaan jalur, semua jalur sudah terhubung dengan baik, selanjutnya, lakukan pengukuran tegangan menggunakan voltmeter di *test point* komponen yang berhubungan dengan penerimaan sinyal.

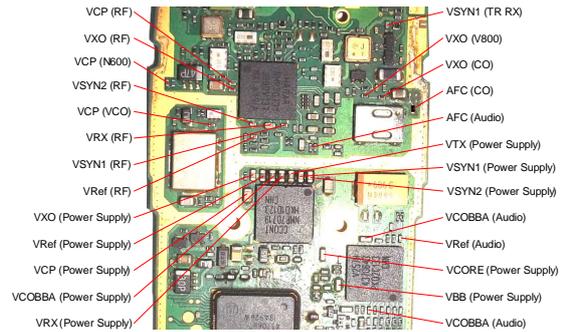
Gambar 5. *Test Point* Pengukuran Tegangan pada Kasus “Sinyal Hilang”

Adapun hasil pengukuran tegangan pada adalah sebagai berikut.

Tegangan yang Diukur	Tegangan	
	Acuan (V)	Terukur (V)
V_{Tx} IC Power Supply	2,8	2,8
V_{Rx} IC Power Supply	2,8	2,6
V_{SYN1} IC Power Supply	2,8	2,8
V_{SYN2} IC Power Supply	2,8	2,7
V_{Ref} IC Power Supply	1,5	1,5
V_{CP} IC Power Supply	4,7	4,5
V_{XO} IC Power Supply	2,8	2,8
V_{BB} IC Power Supply	2,8	2,8
V_{COBBA} IC Power Supply	2,8	2,7
V_{CORE} IC Power Supply	1,8	1,8
V_{Ref} IC RF	1,5	1,4
V_{SYN1} IC RF	2,8	2,8
V_{SYN2} IC RF	2,8	2,7
V_{XO} IC RF	2,8	2,8
V_{Rx} IC RF	2,8	2,6
V_{CP} IC RF	4,7	4,6
V_{COBBA} IC Audio	2,8	2,6
V_{Ref} IC Audio	1,5	1,4
AFC IC Audio	0,5~1,5	Konstan
V_{CP} Output N600	4,7	4,6
V_{CP} VCO	4,7	4,5
AFC CO	0,5~1,5	Konstan
V_{XO} CO	2,8	2,7
V_{XO} V800	2,8	2,8
V_{SYN1} TR RX	2,8	2,6

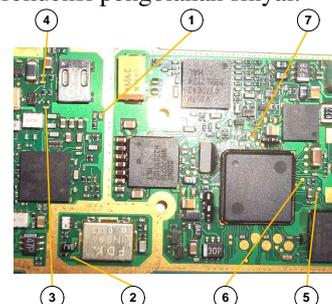
Gambar 6. *Test Point* Pengukuran Frekuensi Kasus “Hilang Sinyal”

Hasil pengukuran frekuensi pada komponen pembangkit frekuensi yang berkaitan langsung dengan kasus “Hilang Sinyal”.

No	Komponen	Frekuensi	
		Acuan	Terukur
1	CO	26 MHz	26,136 MHz
2	VCO	3420 – 3840 MHz	3578,07 MHz
3	Keluaran IC RF ke V800	13 MHz	13 MHz
4	Keluaran V800 ke CPU	13 MHz	13 MHz
5	Masukan CPU dari IC RF	13 MHz	13 MHz
6	Masukan CPU dari IC Power Supply	32,768 kHz	32,788 kHz
7	CPU ke IC Audio	13 MHz	13 MHz

Selanjutnya, apabila semua hasil pemeriksaan jalur, pengukuran tegangan dan frekuensi menunjukkan hasil yang baik, kemungkinan gangguan disfungsi ada pada IC RF sebagai pengolah sinyal.

1. Penyebab hilangnya sinyal pada kasus “Hilang Sinyal” adalah tidak terhubung dengan baik *pin* IC RF dengan PCB ponsel. Hal ini biasanya disebabkan mencairnya timah pada *pin* IC RF akibat panas. Panas tersebut dihasilkan dari IC RF yang sering bekerja akibat penggunaan ponsel yang sangat sering. Solusi perbaikan adalah cetak ulang *pin* IC RF.

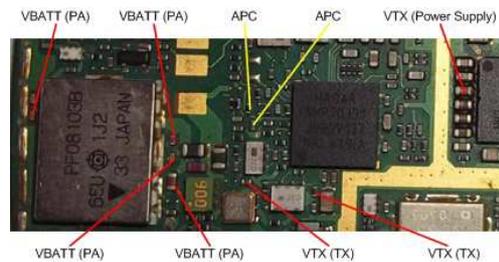
Gambar 9. Test Point Pengukuran APC dan Tegangan IC PA

Permasalahan ini biasanya disebabkan oleh sinyal dan tegangan frekuensi dari IC RF yang masuk ke IC PA tidak terdefinisi. Jalur tegangan frekuensi biasa disebut *Power Control Signal*, sedangkan tegangan frekuensinya sering disebut *Automatic Power Control* (APC). Fungsi APC adalah sebagai pengendali penguatan sinyal pembawa yang terjadi pada IC PA. Pengukuran tegangan juga dilakukan pada tegangan pemancar (VTX) pada IC *Power Supply* dan rangkaian pemancar (TX).

Tegangan yang Diukur	Tegangan	
	Acuan (V)	Terukur (V)
V_{Tx} IC Power Supply	2,8	2,8
V_{Tx} Rangkaian TX	2,8	2,6
V_{BAT+} IC PA	3,6 – 4	3,7
APC IC PA	0,5~1,5	Tidak konstan

Nilai yang dihasilkan pada pengukuran APC tidak konstan 0,5 ~ 1,5 V (naik-turun). Terkadang gerak naik turunnya cepat, terkadang juga berhenti pada tegangan mendekati 3,5 V kemudian bergerak naik-turun pada tegangan sekitar 3 ~ 3,5 V.

Dengan demikian sudah dapat dipastikan IC PA mengalami disfungsi bahkan sudah mendekati kerusakan. Jika IC PA mengalami kerusakan, pengukuran pada APC akan bernilai 3,6 – 4 V dan tidak terdapat detak.

2. Penyebab masalah pada kasus “Sinyal Drop” adalah terjadi disfungsi pada IC PA (gangguan pada proses penguatan sinyal) yang ditandai dengan hasil pengukuran APC yang tidak konstan. APC berfungsi sebagai pengendali penguatan sinyal yang terjadi pada IC PA. Solusi perbaikannya adalah penggantian IC PA.

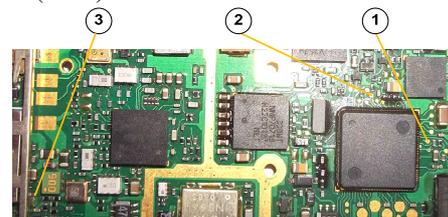
Gambar 10. Test Point Pengukuran Frekuensi Kasus “Sinyal Drop”

No	Komponen	Frekuensi	
		Acuan	Terukur
1	Masukan CPU dari IC Power Supply	32,768 kHz	32,843 kHz
2	CPU ke IC Audio	13 MHz	13 MHz
3	DualBand Switch	1800 MHz	1800 MHz

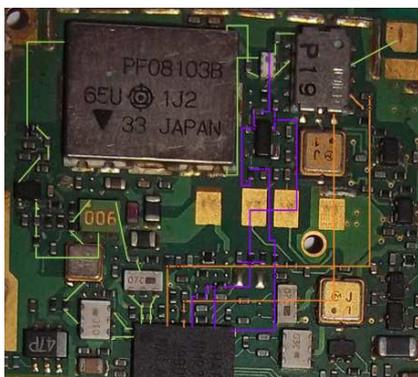
Gambar 12. Jalur Unit Pemancar, *DualBand Switch* dan *Power Detection* Pada PCB Ponsel

Perhatikan Gambar 12, tanda garis berwarna hijau menunjukkan hubungan komponen pada jalur unit pemancar. Tanda garis berwarna ungu menunjukkan hubungan komponen pada jalur *Power Detection* dan tanda garis berwarna cream menunjukkan hubungan komponen pada jalur *DualBand Switch*.

Pada pemeriksaan jalur tidak terdapat masalah. Semua jalur terhubung dengan baik. Selanjutnya lakukan pengukuran tegangan pemancar (VTX) dari IC *Power Supply*, tegangan pemancar pada rangkaian TX dan tegangan baterai (VBATT) pada IC PA. Kemudian mengukur tegangan *power detection* (DET), tegangan *dualband switch*, kontrol antenna 1 dan antenna 2 menggunakan multimeter yang diatur pada skala 0,5 V.

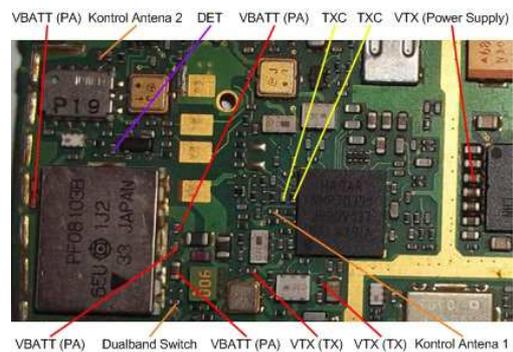
Gambar 13. *Test Point* Pengukuran IC PA dan *Switch Antena*

Tegangan yang Diukur	Tegangan	
	Acuan (V)	Terukur (V)
V_{Tx} IC <i>Power Supply</i>	2,8	2,8
TXC IC RF	0,5~1,5	Konstan
V_{Tx} Rangkaian TX	2,8	2,7
V_{BAT+} IC PA	3,6 – 4	3,7
<i>DualBand Switch</i> IC PA	0,5~1,5	Tidak konstan
DET L553	0,5~1,5	Konstan
GSM <i>Antenna Switch</i>	0,5~1,5	3,8
DCS <i>Antenna Switch</i>	0,5~1,5	Tidak konstan

Pada Antenna Switch gagal melakukan proses *switching* antara penerima dan pemancar. Hal ini dibuktikan dengan terdapatnya nilai sebesar 3,8 V pada Kontrol Antena 1 (GSM) dan tidak konstan pada Kontrol Antena 2 (DCS).

Hasil pengukuran pada DCS terdapat detak yang tidak stabil. Terkadang cepat, terkadang lambat dan melewati batas 1,5 V jika diukur dengan multimeter analog skala 5 V. Terkadang juga terdapat nilai tegangan sebesar 4 V sebelum kembali berdetak dengan nilai sekitar 2,5 ~ 3 V.

Sedangkan untuk pengukuran tegangan DualBand Switch pada IC PA, juga terdapat detak yang tidak konstan dan terkadang bernilai 4 V untuk waktu yang lama. Pada pengukuran frekuensi juga didapat nilai yang tidak stabil. Terkadang terdapat 1800 MHz terkadang tidak. Sehingga bisa dikatakan IC PA gagal melakukan *switching* frekuensi pemancaran sinyal operator jaringan.

3. Penyebab masalah pada kasus “Sinyal Semu” adalah *Antenna Switch* yang gagal melakukan proses *switching* pemancar dan penerima, disamping itu, IC PA juga gagal melakukan *switching* pemancaran GSM atau DCS. Hal ini ditandai dengan hasil pengukuran kontrol antenna pada *Switch Antena* dan *DualBand Switch* pada IC PA tidak konstan dan menunjukkan nilai pengukuran. Solusi perbaikannya adalah penggantian IC PA dan *Antenna Switch*.

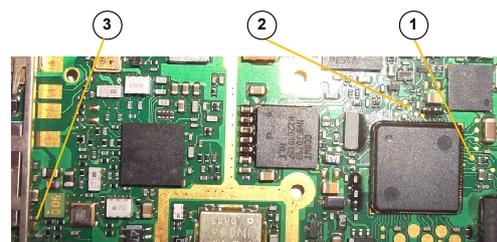
Gambar 14. *Test Point* Pengukuran Frekuensi Kasus “Sinyal Semu”

No	Komponen	Frekuensi	
		Acuan	Terukur
1	Masukan CPU dari IC Power Supply	32,768 kHz	32,649 kHz
2	CPU ke IC Audio	13 MHz	13 MHz
3	DualBand Switch	1800 MHz	Tidak stabil

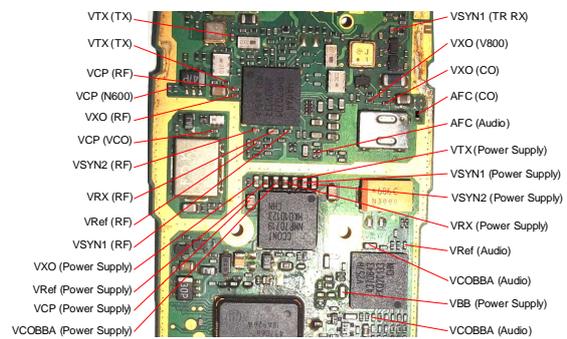
Gambar 17. Test Point Pengukuran Tegangan Kasus “Sinyal Tidak Stabil”

Tegangan yang Diukur	Tegangan	
	Acuan (V)	Terukur (V)
V _{Tx} IC Power Supply	2,8	2,8
V _{Rx} IC Power Supply	2,8	2,6
V _{SYN1} IC Power Supply	2,8	2,8
V _{SYN2} IC Power Supply	2,8	2,8
V _{Ref} IC Power Supply	1,5	1,5
V _{CP} IC Power Supply	4,7	4,7
V _{XO} IC Power Supply	2,8	2,8
V _{BB} IC Power Supply	2,8	2,8
V _{COBBA} IC Power Supply	2,8	2,7
V _{Ref} IC RF	1,5	1,5
V _{SYN1} IC RF	2,8	2,6
V _{SYN2} IC RF	2,8	2,8
V _{XO} IC RF	2,8	2,8
V _{Rx} IC RF	2,8	2,7
V _{CP} IC RF	4,7	4,7
V _{COBBA} IC Audio	2,8	2,7
V _{Ref} IC Audio	1,5	1,5
AFC IC Audio	0,5~1,5	Konstan
V _{CP} Output N600	4,7	4,3
V _{CP} VCO	4,7	4,4
AFC CO	0,5~1,5	Konstan

Tegangan yang Diukur	Tegangan	
	Acuan (V)	Terukur (V)
V_{XO} CO	2,8	2,6
V_{XO} V800	2,8	2,7
V_{SYNI} TR RX	2,8	2,8
V_{TX} Rangkaian TX	2,8	2,7

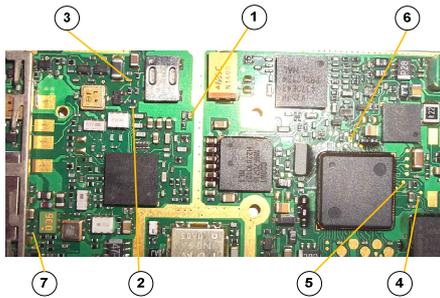
Gambar 18. Test Point Pengukuran Frekuensi Kasus “Sinyal Tidak Stabil”

No	Komponen	Frekuensi	
		Acuan	Terukur
1	CO	26 MHz	25,870 MHz
2	Keluaran IC RF ke V800	13 MHz	13,023 MHz
3	Keluaran V800 ke CPU	13 MHz	13,017 MHz
4	Masukan CPU dari IC RF	13 MHz	13,076 MHz
5	Masukan CPU dari IC Power Supply	32,768 kHz	32,788 kHz
6	CPU ke IC Audio	13 MHz	12,785 MHz
7	DualBand Switch	1800 MHz	1800 MHz

Pada pengukuran frekuensi 13 MHz, menggunakan skala khusus 13 MHz pada alat ukur. Jika frekuensi yang terukur tidak pas 13 MHz (lebih maupun kurang), maka tidak akan terbaca pada alat ukur.

Setelah menggunakan skala 50 MHz, pengukuran pada frekuensi 13 MHz bisa diperoleh hasilnya. Semua yang terukur tidak memperoleh nilai yang pas 13 MHz. Hal ini berarti IC RF mengalami masalah sehingga tidak mampu mengolah frekuensi CO 26 MHz menjadi 13 MHz sehingga menyebabkan sinyal tidak stabil. Karena frekuensi 13 MHz dari IC RF ke CPU adalah mutlak. Langkah selanjutnya adalah mengganti IC RF.

4. Penyebab masalah kasus “Sinyal Tidak Stabil” adalah IC RF yang mengalami disfungsi dalam pengolahan frekuensi 13MHz dari frekuensi 26MHz yang berasal dari CO. frekuensi 13MHz nilainya mutlak untuk digunakan CPU dalam *system logic*. Solusi perbaikannya adalah penggantian IC RF.
