# PEMETAAN RUMAH RENTAN LONGSOR DAN RENTAN TERTIMBUN LONGSOR DI DAERAH ALIRAN SUNGAI BOMPON, KABUPATEN MAGELANG

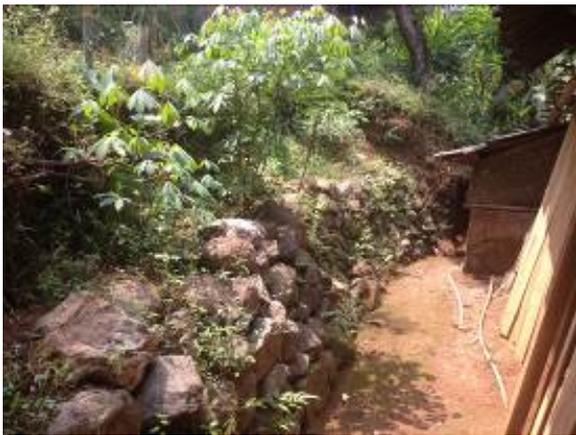
Pada kenyataannya ketika tanah longsor terjadi, material yang bermobilisasi tidak hanya tanah namun juga material lain seperti batuan (Varnes, 1984). Gambar 4 dan gambar 5 menunjukkan adanya bongkahan batu yang cukup besar pada lereng yang berada di dekat rumah. Bongkahan batu tersebut diperuntukan untuk menahan tanah agar tidak runtuh. Kenyataannya bongkahan batu tersebut hanya ditumpuk begitu saja, tidak diberi alat pengikat ataupun perekat untuk menjaga gaya ikat antar batu. Ketika tanah longsor terjadi maka bongkahan batu tersebut akan ikut longsor bersama material tanah dan semakin membahayakan.

Gambar 4 Contoh Material Batu di Lereng DAS Bompon (Survei Lapangan, 2016)

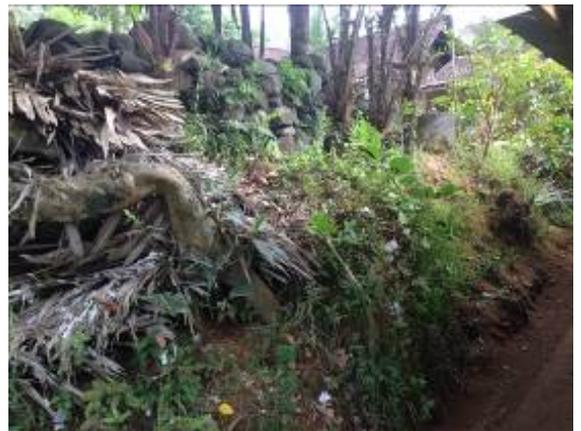
Gambar 5 Contoh Material Batu di Lereng DAS Bompon (Survei Lapangan, 2016)

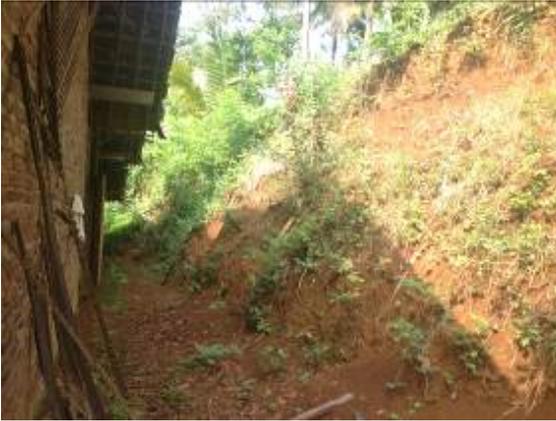
Kemiringan lereng dan vegetasi merupakan faktor alami yang menentukan suatu kejadian longsor (Varnes, 1984). Semakin besar kemiringan lereng maka semakin besar gaya berat yang berpengaruh pada suatu lereng. Semakin besar vegetasi dan terlebih lagi jika vegetasi tersebut berakar tunggang yang umumnya berkambium maka akan semakin menambah beban pada lereng. Kondisi yang paling berbahaya adalah ketika lereng sangat curam dan terdapat vegetasi besar di atasnya seperti gambar 6.

Gambar 6 Contoh Lereng Besar, Curam dan Terdapat Vegetasi Besar DAS Bompon (Survei Lapangan, 2016)

Permasalahan kerentanan rumah pada DAS Bompon tidak cukup diamati secara makro seperti melihat bentuk lahannya. Permasalahan kerentanan sebenarnya terletak pada posisi lereng dekat rumah itu sendiri seperti gambar 6. Posisi lereng di dekat suatu rumah memang tidak akan mempengaruhi rumah lainnya karena hanya mengelilingi satu rumah itu saja, namun tentunya sangat mempengaruhi satu rumah yang berada disitu. Rumah yang dibangun pada bagian lereng yang curam di

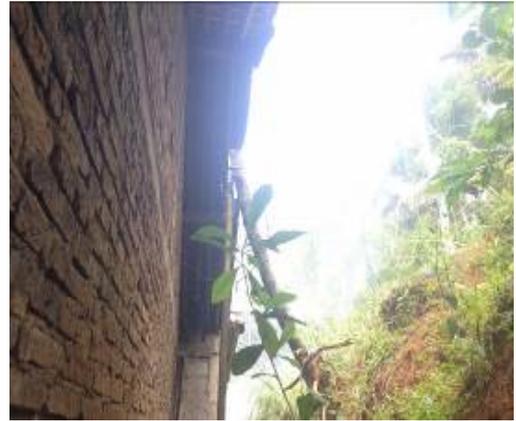
Curah hujan memang sangat mempengaruhi peristiwa longsor di DAS Bompon. Tabel 3 menunjukkan rata-rata curah hujan bulanan di bompon mencapai 416,52mm/bulan dan hanya dalam satu bulan curah hujan dapat mencapai 1.007,7mm/bulan. Semakin besar curah hujan maka meningkatkan probabilitas air untuk masuk ke dalam tanah, terlebih lagi jika terdapat vegetasi berakar tunggang. Penyebabnya adalah ukuran batang yang besar meningkatkan aliran air melalui batang. Tanah yang terlalu jenuh akan air dan terdapat vegetasi besar di atasnya dapat longsor dan membahayakan seperti gambar 7.

Gambar 7 Vegetasi pada Lereng Mengenai Rumah DAS Bompon (Survei Lapangan 2016)

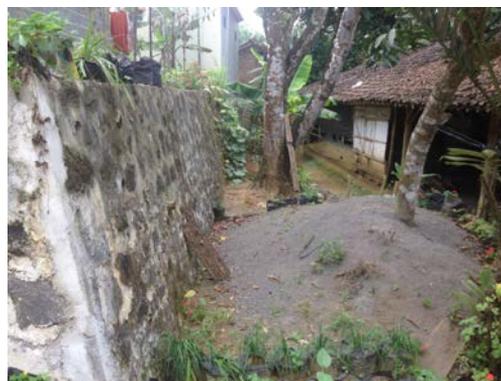
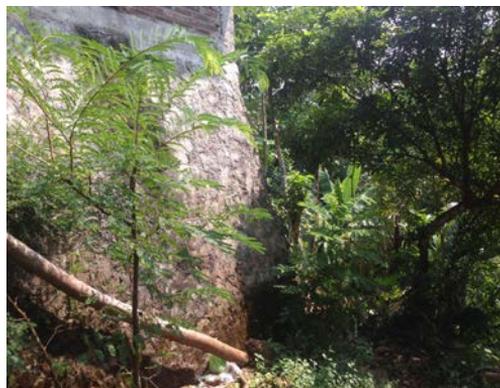
terhadap lereng disekitar rumah. Perlakuan terhadap lereng sekitar rumah pada bentuk lahan lereng tengah dan lereng bawah perbukitan termasuk buruk karena tidak disemen dan dibatu, berbeda jika dibandingkan dengan bagian igir. Penyebab terdapat rumah dengan kategori aman pada bagian lereng tengah dan lereng bawah tentunya karena posisi rumah yang dibangun tidak di pucuk lereng yang curam dan tidak disekitar lereng yang curam.

Gambar 8 dan 9 Lereng dibawah Rumah Disemen dan Dibatu DAS Bompon (Survei Lapangan, 2016)
