PERUBAHAN MORFOLOGI SUNGAI CODE AKIBAT ALIRAN LAHAR PASCA ERUPSI GUNUNGAPI MERAPI TAHUN 2010

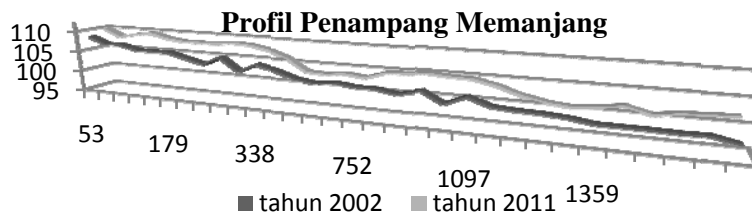
Gambar 2. Penampang Melintang Sungai Code

dengan lebar sungai yang relatif sempit dibandingkan dengan penggal Sungai Code dari jembatan Gondolayu sampai Jembatan Kewek memiliki pola alur yang relatif lurus. Semakin ke arah hilir daya tampung sungai semakin lebar, hal ini menunjukkan bahwa semakin landai maka kecepatan aliran semakin berkurang dengan begitu material sedimen yang akan terendapkan semakin banyak akibat proses sedimentasi yang intensif terjadi pada daerah ini sehingga dibutuhkan daya tampung sungai yang besar. Konfigurasi dasar sungai dipengaruhi oleh kecepatan aliran sungai dimana sangat bergantung pada curah hujan. Aliran lahar yang mengenai Sungai Code akhir tahun 2012 juga dipicu oleh curah hujan yang cukup tinggi di puncak Gunungapi Merapi, sehingga material sedimen yang terbawa dari hulu ke hilir sangat besar dan memiliki daya rusak yang cukup besar. Perbandingan titik ketinggian dasar sungai antara tahun 2002 dan tahun 2011 menunjukkan adanya kenaikan di seluruh alur dasar sungai akibat sedimentasi material berkisar 1 meter hingga 5 meter (Gambar 2).

a. Perubahan penampang memanjang penggal Sungai Code dari tahun 2002-2011 menunjukkan kenaikan dasar sungai berkisar 1 hingga 5 meter.

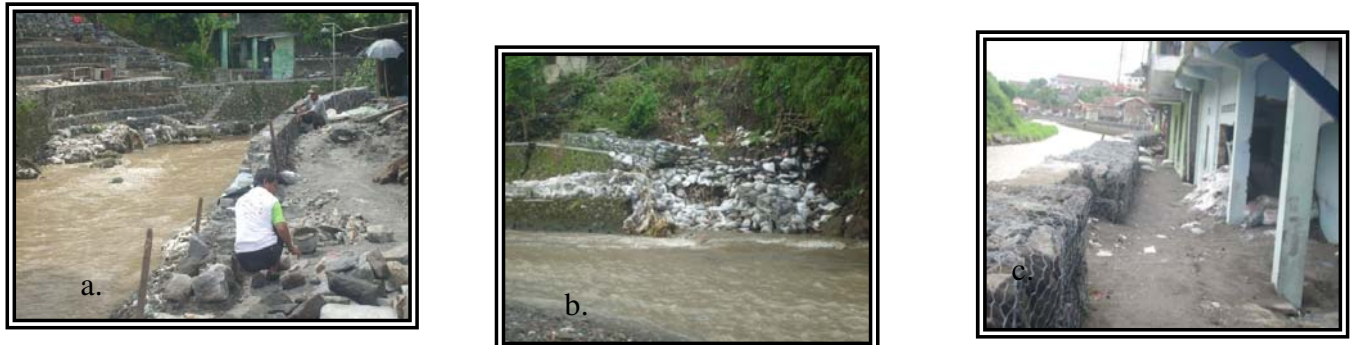
Pola alur yang berkelok akan sangat rawan mengalami kerusakan tanggul, terutama pada kelokan sebelah luar akibat gerusan pada kaki tanggul dan pada kelokan bagian dalam akan mengalami sedimentasi material pasir. Biasanya pada kelokan luar kondisi tanggul akan

lebih kuat dan permanen daripada tanggul kelokan dalam sungai seperti di Kelurahan Cokrodiningratan dan Terban. Pola alur sungai lurus seperti pada Kelurahan Gowongan dan Kotabaru kondisi tanggul lebih rendah dan mengalami luapan aliran lahar (Gambar 3).

Gambar 3. a. Kerusakan Tanggul (Kelurahan Cokrodiningratan dan Kelurahan Jetis), b. longsor Tebing (Kelurahan Cokrodiningratan dan Kelurahan Jetis), c. Sedimentasi Material (Kelurahan Gowongan) (Dokumentasi Tahun 2011)

2. Perubahan morfologi yang terjadi pada Sungai Code akibat aliran lahar menyebabkan pengikisan dasar sungai hingga tebing sungai sehingga timbul kerusakan beberapa tanggul yang berada di kelokan sungai longsor dan tergerus. Semakin ke arah hilir di Kelurahan Gowongan dan Kelurahan Kotabaru, Sungai Code meluap akibat sungai tidak mampu lagi menampung aliran lahar karena kedalaman sungai yang dangkal. Luapan aliran lahar menyebabkan banyak rumah di pinggir sungai dipenuhi material pasir dengan ketebalan antara 1- 2 meter.

Kedalaman sungai yang dangkal dapat menyebabkan luapan ke daerah kiri-kanan sungai. Adapun kegiatan untuk memperdalam atau memperlebar sungai dapat dilakukan dengan pengerukan material dasar sungai (Gambar 4). Upaya yang dapat dilakukan untuk mencegah penggerusan dasar sungai dan tanggul

pada kelokan sebelah luar yaitu dengan meninggikan tanggul di kelokan sebelah luar yang sekaligus berfungsi untuk melindungi bangunan yang ada di sekitarnya dan memasang krib yaitu bangunan yang mempunyai fungsi untuk mengarahkan aliran sungai.

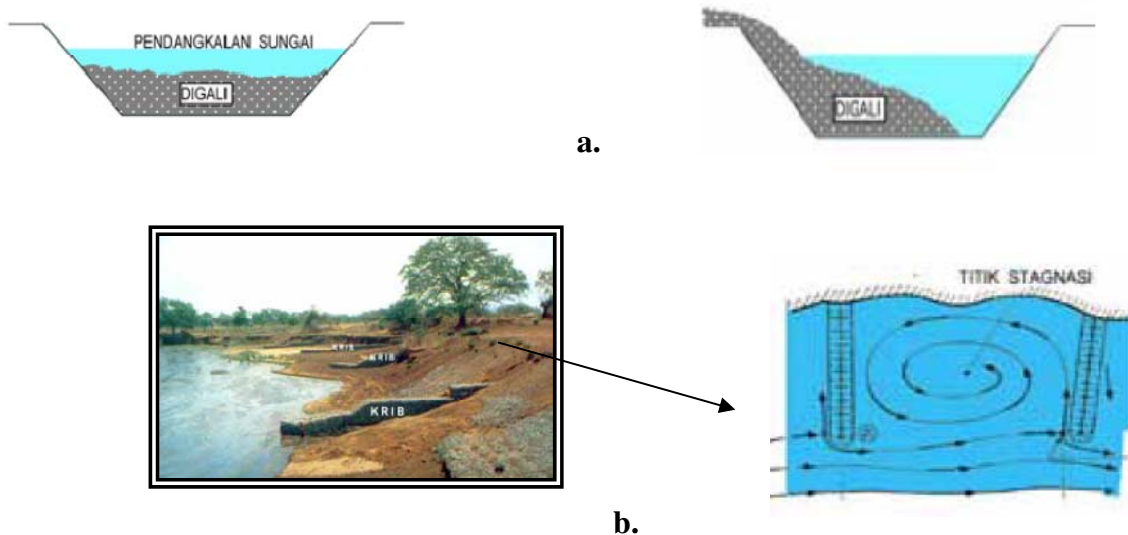
Gambar 4. a. Sungai yang perlu diperdalam dengan cara Memperdalam atau Mengeruk b. Contoh Bangunan Krib (JICA,2008).
