# **PENANGANAN PERMUKIMAN RAWAN BANJIR DI BANTARAN SUNGAI**

## **Studi Kasus: Permukiman Kuala Jengki di Kelurahan Komo Luar & Karame, Kota Manado**

**Windy J. Mononimbar**

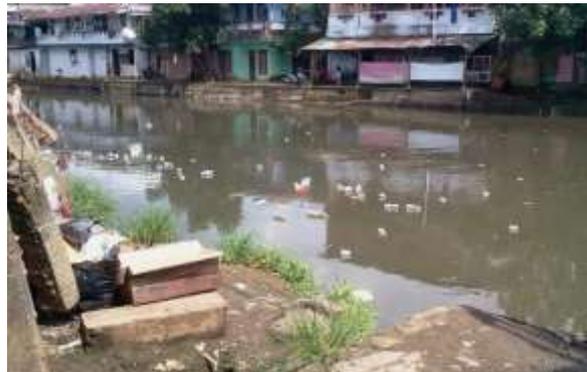
- Topografi lokasi studi berupa dataran landai (sloping area) yakni sekitar 0-8 %, dengan ketinggian elevasi < 2-4 m dpl. Diukur dari ketinggian sungai yakni sekitar -0,5-1 meter. Artinya bahwa ada sebagian lokasi permukiman berada di bawah level permukaan air sungai dan hanya dibatasi oleh tanggul. Hal ini disebabkan beberapa tahun terakhir terjadi peningkatan ketinggian permukaan sungai yang akibatnya jika intensitas air hujan cukup tinggi dan luapan air melampaui tanggul maka langsung terjadi banjir pada kedua kawasan tersebut. Berdasarkan wawancara dengan warga, setiap musim penghujan warga selalu waspada dan siap sedia untuk mengungsi karena bisa terjadi banjir kapan saja, yang dapat mengancam keselamatan jiwa warga.
- Kondisi sungai sudah cukup baik dengan lebar 5-20 meter dan tingkat kedalaman sungai berkisar 1-2 meter. Pada sejumlah titik, aliran sungai terhambat karena tumpukan

sampah dan pembangunan sejumlah hunian serta peternakan pada badan sungai.

Gambar 3. Kondisi Fisik Kuala Jengki

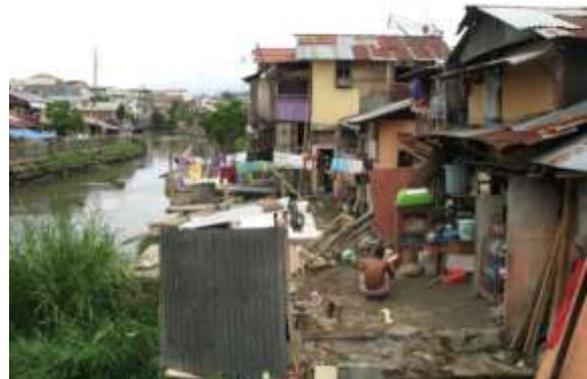
- Sebagian sisi sungai telah dibangun tanggul dengan tinggi 1-1,5 meter, bermaterial beton rabat. Namun kondisinya sudah dalam kondisi rusak parah pada sejumlah titik.
- Jarak sempadan sungai tidak memenuhi standar/sangat minim yakni 0-2 meter, dimana hampir sepanjang badan sungai langsung berbatasan dengan dinding bangunan hunian dan toko. Sebagian area sempadan menjadi tempat beternak, teras rumah, tempat parkir motor, kakus/MCK, tempat buang sampah dan lain-lain. Hal ini menyebabkan area sempadan sebagai pengaman sungai dan pelindung kawasan permukiman tidak ada lagi. Berdasarkan revisi RTRW Kota Manado 2011-2031, Kuala Jengki yang merupakan Sungai Tondano termasuk sungai bertanggung di dalam kawasan perkotaan yang harus memiliki sempadan minimal 3 meter di kanan-kiri badan sungai.

Gambar 4. Kondisi Sempadan Sungai

- Pengaturan tata guna lahan dengan menambah prosentase ruang terbuka hingga 20%. Hal ini dapat dilakukan melalui pengendalian/penataan area sempadan sungai. Sesuai Permen PU No. 63/PRT/1993 tentang Garis Sempadan Sungai, daerah manfaat sungai, daerah penguasaan sungai ditetapkan berdasarkan kondisi dan lokasi. Permen tersebut ditindaklanjuti melalui RTRW Manado 2011-2031, bahwa sungai Tondano (Kuala Jengki) termasuk sungai bertanggung di dalam kawasan perkotaan yang harus memiliki sempadan minimal 3 meter di kanan-kiri badan sungai.
- Pada area bantaran yang tidak memiliki sempadan, dapat dibuat sempadan buatan berbentuk tanggul untuk pengaman sungai

sekaligus berfungsi sebagai jalur inspeksi dan RTH, dengan konstruksi *sheet pile* yang tidak mempersempit aliran sungai. Dengan demikian rumah di bantaran sungai tidak perlu digusur.

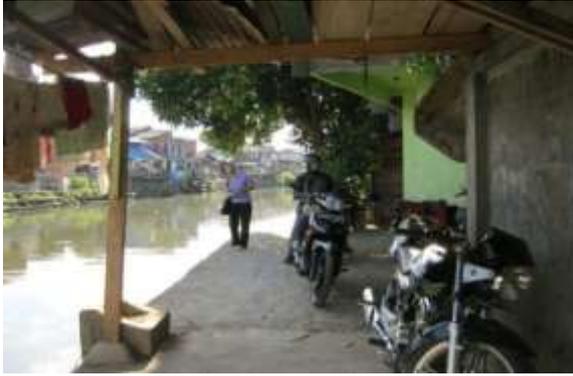
Gambar 5. Alih Fungsi Area Sempadan Sungai

- Selain pengaturan sempadan, dapat pula dilakukan normalisasi sungai serta penerapan konsep *riverfront/waterfront settlement*. Hal ini dimaksudkan agar sungai dapat dijaga kebersihannya. Namun hal ini harus diawasi (sistem pengendalian pemanfaatan sempadan sungai harus tegas) agar tidak terjadi alih fungsi sempadan sungai.

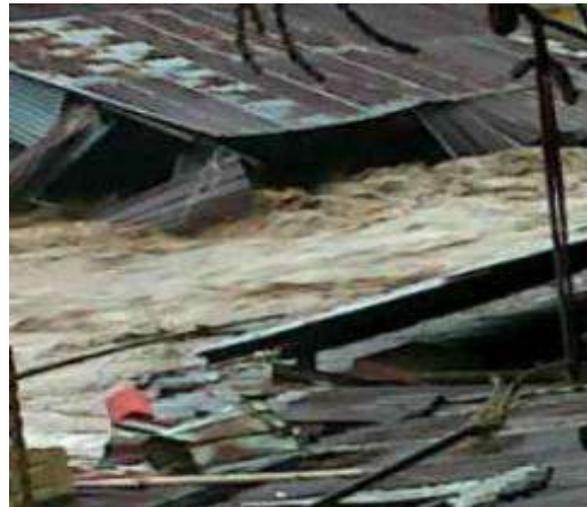
- **Struktur dan Konstruksi**  
Sebagian besar bangunan pada kawasan tersebut beresiko tinggi rusak atau hanyut oleh banjir karena sekitar 70% bangunan di area bantaran Kuala Jengki adalah fungsi hunian dengan kondisi non/semi permanen. Sekitar 20% adalah hunian dengan kondisi permanen. Sekitar 10% adalah fungsi campuran/ruko (Komo Luar) dengan kondisi permanen.

Gambar 6. Kondisi Bangunan Yang Hanyut Oleh Banjir Januari 2014

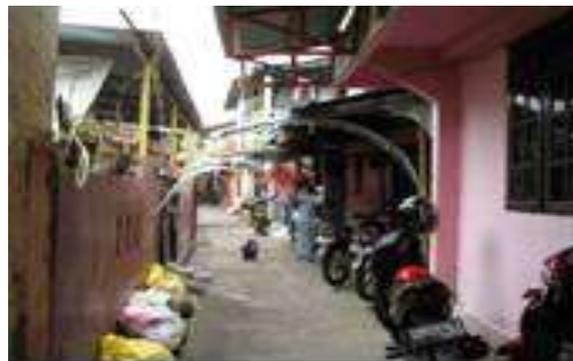
- Saluran drainase juga terdapat pada sejumlah titik lokasi dengan dimensi saluran yang bervariasi: tinggi 30-40 cm, lebar atas-bawah 20-30 cm, material beton dan kondisi sebagian tidak berfungsi karena sudah tertutup sedimen tanah, rumput, sampah, dialih fungsi menjadi tempat parkir, teras, dan lain-lain.
- Sistem sirkulasi tidak memadai. Jalan utama pada kedua lokasi studi memiliki lebar 1-3 meter sehingga hanya bisa diakses oleh motor atau 1 mobil pada sejumlah ruas jalan tertentu. Untuk jalan lingkungan/lorong, lebar sekitar 1-2 meter. Hal ini menyulitkan untuk sistem evakuasi warga ketika bencana banjir terjadi. Material jalan pada jalan utama permukiman dengan lebar 3 meter adalah aspal, sedangkan untuk jalan lingkungan/lorong adalah paving dan sebagian masih berupa tanah yang dipadatkan.

Gambar 7. Sistem Sirkulasi Yang Tidak Memadai

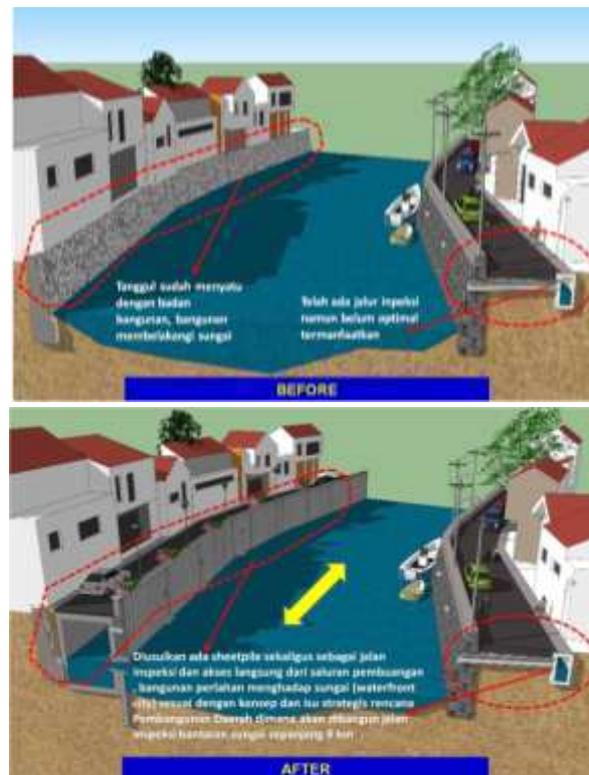
Gambar 8. Usulan Pembangunan Tanggul Dengan Konstruksi Sheet Pile

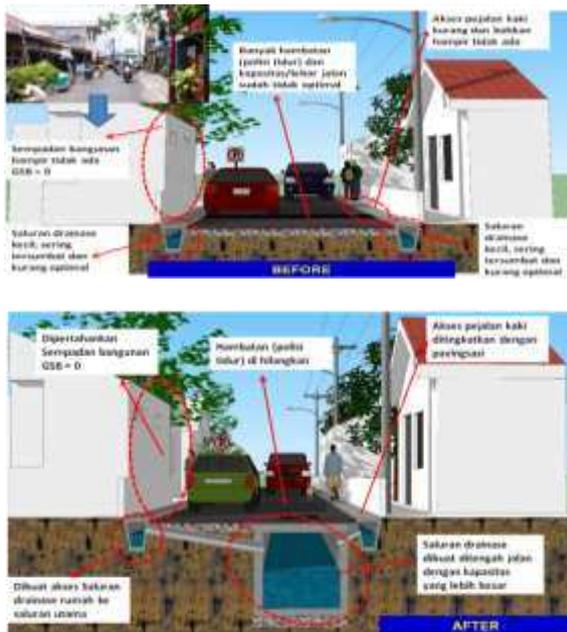
Gambar 9. Usulan Pembangunan Saluran Drainase dan Akses Pejalan Kaki

- Hal penting lainnya untuk penanganan kawasan yakni pengembangan saluran drainase. Sesuai hasil studi, terdapat bagian-bagian saluran yang perlu direhabilitasi, namun ada juga beberapa bagian jalan yang perlu dibangun saluran drainase baru.
- Penanganan untuk kawasan rawan banjir lainnya yakni pengaturan kepadatan bangunan dengan sistem *land sharing* dan pembangunan rusunami agar tersedia lahan cukup untuk ruang-ruang terbuka publik dan RTH. Pada rusunami tersebut, hunian diperuntukan di lantai dua ke atas agar lantai bawah menjadi ruang-ruang komunal dan tempat usaha. Hal ini dimaksudkan untuk mengantisipasi dan meminimalisir korban jiwa ketika terjadi banjir besar. Selain itu perlu juga dibangun sistem penanda (signage) atau rambu-rambu tanda bahaya dan evakuasi yang jelas, mudah dilihat, dengan kualitas estetis yang baik.
