ANALISIS PASCA BENCANA TSUNAMI CIAMIS - CILACAP

Iwan G. Tejakusuma

Pusat Teknologi Sumberdaya Lahan, Wilayah Dan Mitigasi Bencana
Deputi Bidang TPSA - BPPT

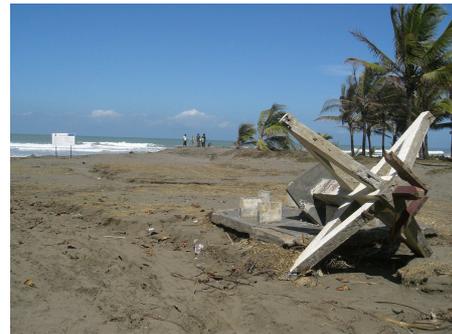
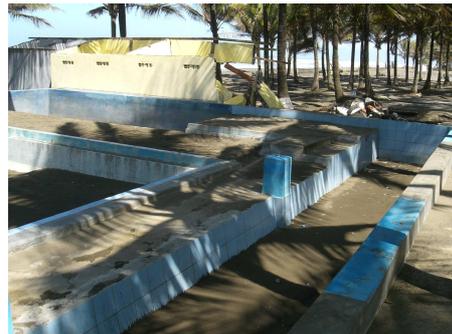
Gambar 1. Kerusakan di pantai Widarapayung, Cilacap akibat tsunami. Gambar atas menunjukkan bangunan tempat beristirahat yang tumbang akibat gelombang tsunami. Gambar bawah memperlihatkan kolam renang yang terisi pasir yang dibawa oleh gelombang tsunami.

Widarapayung terletak di tepi pantai di Kecamatan Binangun, Kabupaten Cilacap, Jawa Tengah dan merupakan tempat rekreasi dengan beberapa fasilitas seperti kolam renang dan tempat bermain. Jarak tempat rekreasi dengan tepi pantai sangat dekat yaitu hanya sekitar 150 meter saja. Oleh karena itu kerusakan berat terjadi pada bangunan infrastruktur serta korban jiwa bagi penduduk dan wisatawan yang pada saat terjadinya bencana ada di lokasi tersebut. Bangunan yang terdapat di lokasi ini merupakan bangunan permanen, semi permanen dan kolam renang. Kolam renang yang terdapat di tempat rekreasi ini merupakan bangunan permanen dilengkapi dengan kamar mandi dan kamar ganti. Keseluruhan bangunan tersebut rusak akibat gelombang tsunami (lihat Gambar 1). Kedalaman gelombang tsunami di daerah kolam renang ini adalah sekitar 3,5 meter. Dari bangunan ke arah darat terdapat sungai dan beberapa gumpuk pasir. Di beberapa tempat ditemukan bekas endapan tsunami yang cukup

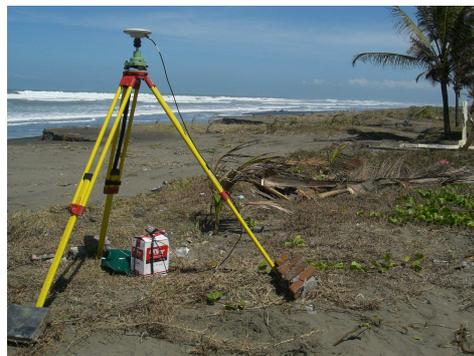
Gambar 2. Pengukuran tinggi permukaan tanah dan tinggi gelombang dilakukan dengan menggunakan *dual frequency* GPS. Gambar menunjukkan GPS stasioner.

Pengukuran ketinggian permukaan tanah dilakukan mulai dari garis pantai kemudian bergerak ke arah daratan dengan menggunakan alat *dual frequency* GPS yang terdiri dari GPS stasioner (lihat Gambar 2) dan GPS bergerak yang dilengkapi dengan laser pengukur ketinggian (*laser distance meter*).

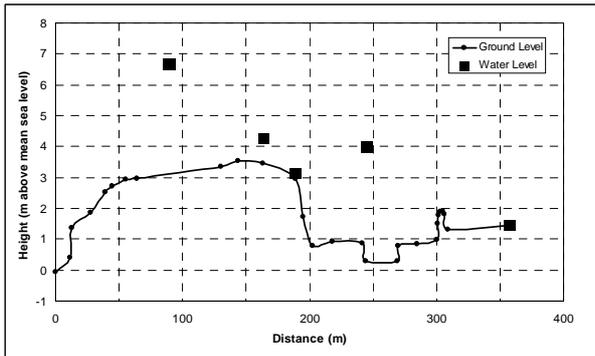
Gambar 3. Hasil pengukuran di Widarapayung menunjukkan profil permukaan tanah dan tinggi gelombang tsunami.

Tinggi gelombang tsunami yang diukur di daerah ini adalah 6,7 meter dengan batas inundasi sejauh sekitar 357 meter (Gambar 3). Daerah ini juga disurvei oleh beberapa peneliti lainnya seperti Lavigne et al (2007) yang mengukur ketinggian sekitar 5,5 meter, Tsuji et al (2007) yang mengukur ketinggian gelombang tsunami 6,39 meter serta Widjo et al (2006) yang mengestimasi tinggi gelombang 4,6 meter.

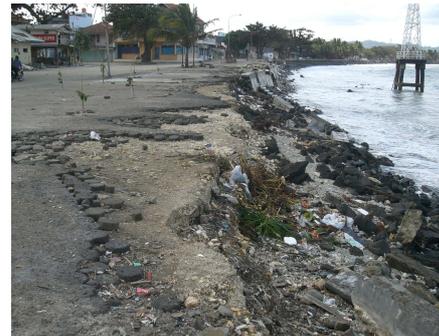
Gambar 4. Kerusakan pantai dan bangunan di bagian timur tombolo Pangandaran. Saat dilakukan survei sebagian besar puing sudah dibersihkan oleh masyarakat setempat.

Kerusakan yang terjadi di daerah Pangandaran cukup parah. Hal ini terlihat dari bangunan yang rusak serta bagian pantai yang rusak akibat hantaman gelombang tsunami. Daerah pantai yang rusak dapat kita lihat di bagian timur tombolo Pangandaran (lihat Gambar 4). Di pantai Pangandaran dapat diamati bangunan penjaga pantai yang rusak serta bangunan rumah-rumah penduduk yang rusak atau hancur (Gambar 5).

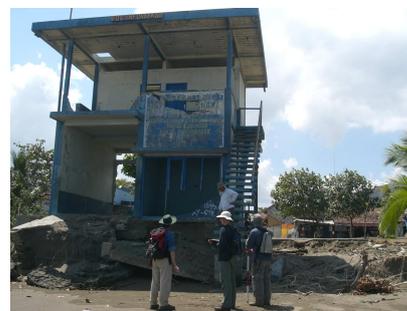
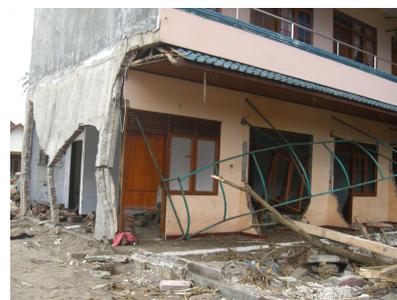
Gambar 5. Kerusakan bangunan pengawas pantai (atas) dan di dekat jalan utama menuju Pangandaran (bawah). indikasi tingginya gelombang terdapat pada bangunan tersebut.

Tingkat kerusakan bangunan secara umum berkaitan dengan tinggi gelombang tsunami yang menerjang serta jenis konstruksi bangunannya. Dengan tinggi gelombang yang umumnya sekitar 2 sampai 4 meter maka tingkat kerusakan bangunan bervariasi dari kerusakan total atau mendekati total untuk rumah dengan konstruksi batu bata lama. Dengan penguatan bangunan menggunakan beberapa kolom beton tingkat kerusakannya sekitar 50% sedangkan untuk bangunan baru dan diperkuat dengan konstruksi beton yang besar maka tingkat kerusakannya lebih kecil yaitu sekitar 5 sampai 20%.

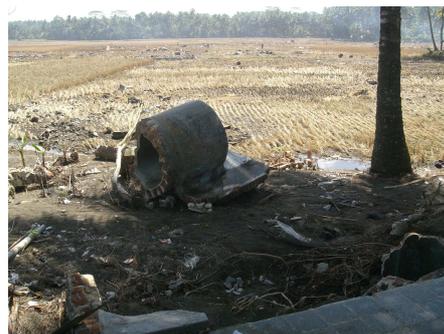
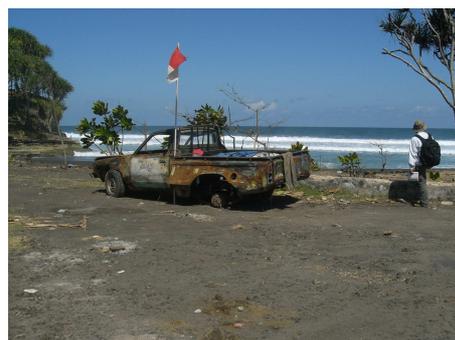
Gambar 7. Kerusakan sawah dan bangunan di Batu Hiu, Pangandaran. Mobil pada gambar adalah mobil yang terseret oleh gelombang tsunami.

Di daerah pariwisata Batu Hiu, kerusakan infrastruktur dan korban jiwa juga ditemukan di sepanjang pantainya. Rumah yang terbuat dari tembok bahkan hancur dan hanyut terbawa gelombang tsunami sampai ke areal persawahan yang ada di belakangnya (lihat gambar 7). Sebuah mobil yang sedang berhenti di tepi jalan terbawa arus gelombang tsunami sejauh lebih kurang 500 meter (lihat Gambar 7). Sawah yang beberapa minggu lagi akan panen rusak oleh air asin dari laut yang dibawa oleh gelombang tsunami (Gambar 7).

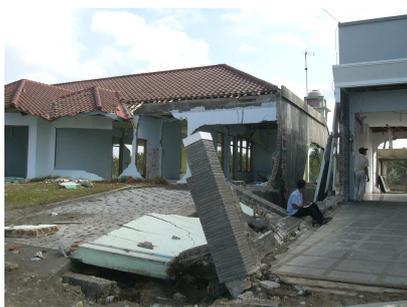
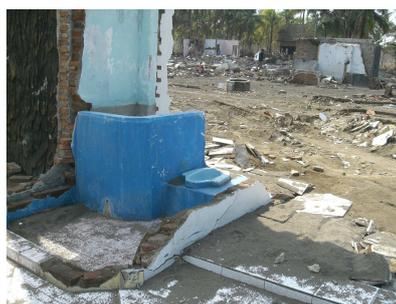
Gambar 6. Kerusakan bangunan yang berlokasi dekat bibir pantai akibat gelombang tsunami di Pangandaran bagian barat (atas) dan di daerah Batu Hiu, Pangandaran (bawah).

Tingkat kerusakan bangunan terlihat secara umum tergantung pada jarak bangunan terhadap garis pantai. Demikian pula dengan jenis dan konstruksi bangunan. Bangunan semi permanen atau yang terbuat dari kayu terlihat tersapu habis oleh gelombang tsunami, hanya beberapa bagian tembok saja yang tersisa (Gambar 6 bawah). Bangunan yang baru dan terbuat dari beton relatif lebih kuat namun kerusakan berat juga terjadi karena lokasinya yang lebih dekat dengan garis pantai (Gambar 6, atas).

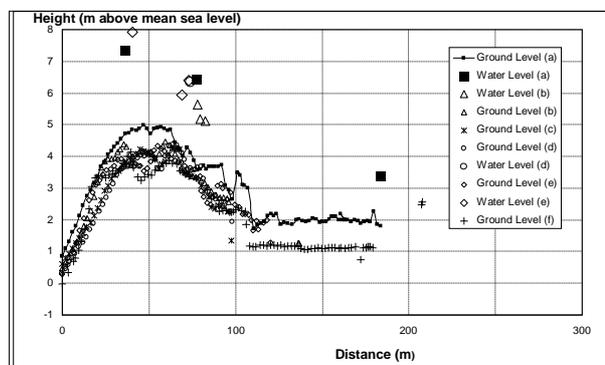
Gambar 8. Hasil pengukuran profil ketinggian permukaan tanah dan ketinggian gelombang tsunami di Batu Hiu, Pangandaran.

Hasil pengukuran tinggi gelombang dan tinggi permukaan tanah diplot pada grafik x dan y sehingga didapatkan profil tinggi gelombang dan tinggi permukaan tanah. Tinggi gelombang di tepi pantai berdasarkan pengukuran mencapai 7,92 meter. Gambar profil ketinggian permukaan tanah serta tinggi gelombang dapat dilihat pada Gambar 8.

Ketinggian gelombang seperti terlihat pada Gambar 8 di atas menurun secara drastis dalam jarak yang relatif pendek. Hal ini diduga akibat efek peredaman oleh gumuk pasir yang terdapat di pantai Batu Hiu. Tinggi gumuk pasir mencapai sekitar 5 meter dari muka air laut rata-rata.
