PELESTARIAN BANGUNAN GEDUNG PELAYANAN PERIZINAN TERPADU JATIM (EKS SOERABAIASCH HANDELSBLAD)

Lina Mardiani¹, Antariksa², Abraham M. Ridjal²

¹Jurusan Arsitektur/Fakultas Teknik, Universitas Brawijaya

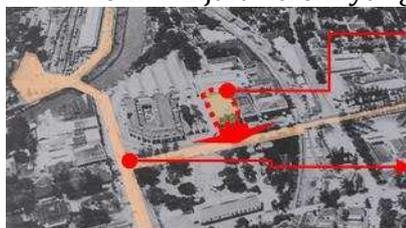
Gambar 2. Foto udara kawasan Jalan Pahlawan tahun 1923.
(Sumber: Mengais Butiran Mutiara Masa Lalu, 2006)

Posisi bangunan pada saat masih digunakan sebagai kantor surat kabar *Soerabaiasch Handelsblad* tahun 1923.
Aloon-aloon Straat saat masih digunakan sebagai jalan raya dan jalur trem.

Jalan Pahlawan sebagai salah satu jalan utama di kawasan kota tua Surabaya sejak dulu menjadi orientasi utama bangunan-bangunan kolonial yang ada di sepanjang jalan tersebut. Salah satunya adalah gedung P2T yang sejak dulu menghadap ke arah Jalan Pahlawan atau Aloon-aloon Straat. Hal ini disebabkan karena pada masa kolonial Belanda jalan ini memiliki jalur trem yang menuju ke pusat kota.

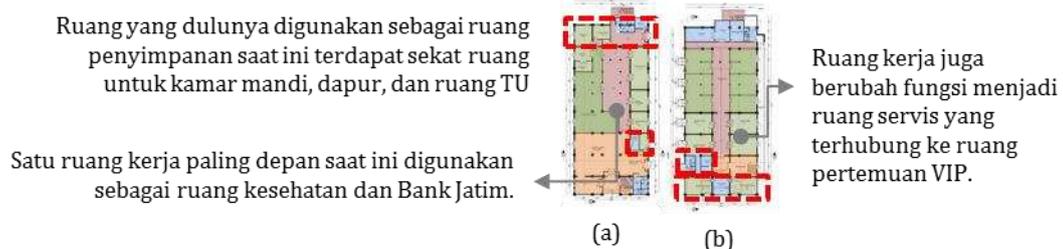
Gambar 3. (a) Fungsi ruang lantai satu; (b) Fungsi ruang lantai dua.

Saat ini bangunan berfungsi sebagai kantor pelayanan masyarakat milik pemerintah provinsi Jawa Timur. dilakukan beberapa pemugaran pada beberapa elemen arsitektural salah satunya adalah penambahan ruang. Penambahan ruang biasanya bertujuan untuk menambah jumlah ruang kerja untuk menyesuaikan dengan fungsi bangunan yang baru. Namun peletakan ruang-ruang baru tersebut masih mengikuti pola ruang-ruang yang lama.

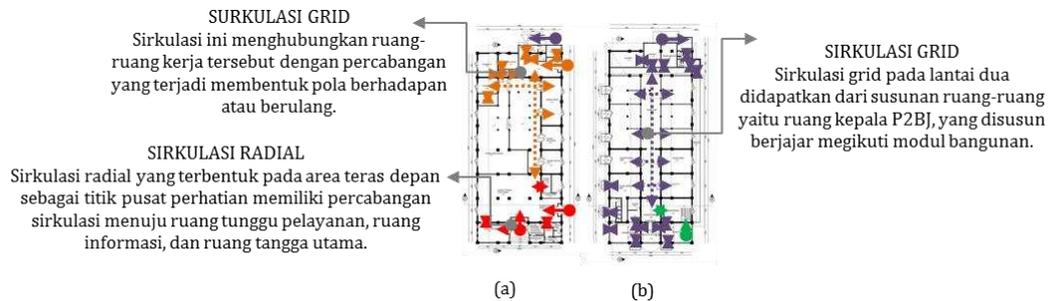
Gambar 4. Sirkulasi ruang pada bangunan (a) lantai satu dan (b) lantai dua

Posisi bukaan atau pintu untuk entrance menuju bangunan tidak memiliki perubahan dengan denah pada kondisi sebelum dilakukan renovasi. Alur sirkulasi pada bangunan memiliki jenis sirkulasi linier dan radial. Sirkulasi linier terdapat pada bagian deretan ruang-ruang kantor yang juga disusun secara linier. Sedangkan sirkulasi radial terdapat pada area entrance yang menjadi titik percabangan menuju tiga ruang berbeda.

Fungsi ruang pada bangunan saat ini merupakan kantor pelayanan milik pemerintah Provinsi Jawa Timur. Organisasi ruang yang terbentuk adalah organisasi ruang linier dan radial. Sirkulasi ruang yang terbentuk adalah sirkulasi grid dan radial. Orientasi bukaan-bukaan pintu bangunan mengarah ke arah bagian luar yaitu selatan, barat dan timur. Sedangkan orientasi jendela mengarah pada arah utara dan selatan.

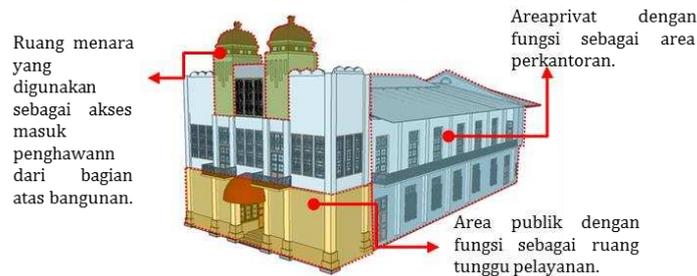
Gambar 5. Bentuk trimatra bangunan.

Bentuk trimatra bangunan yang terbentuk terbagi atas massa-massa bangunan dengan beberapa fungsi yang berbeda. Massa-massa tersebut kemudian membentuk ciri khas tersendiri menyesuaikan fungsi masing-masing.

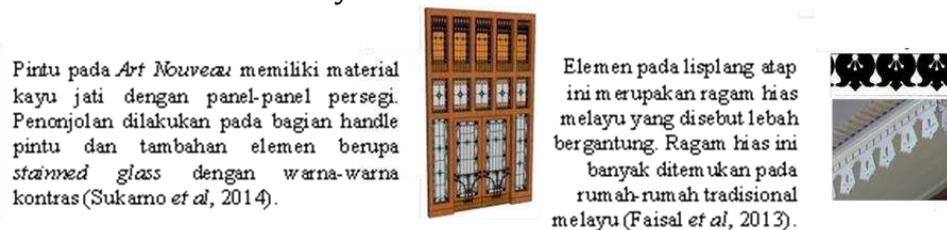
Gambar 6. Gaya bangunan pada salah satu elemen fasade bangunan.

Bangunan ini memiliki pengaruh dari beberapa aliran yang ditunjukkan pada beberapa elemen yaitu Art Nouveau dan Art and Craft. Selain kedua aliran dari Eropa tersebut, bangunan ini memiliki tambahan ornamen berupa hiasan lisplang atap menggunakan ornamen dari Melayu.

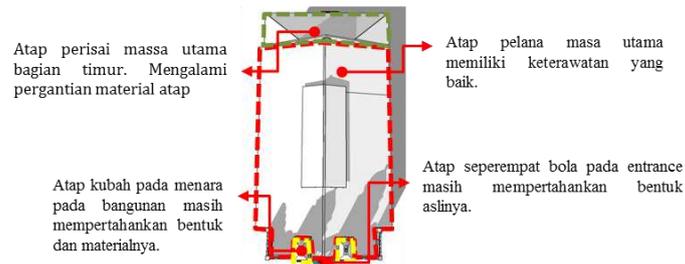
Gambar 7. Fungsi ruang pada bangunan.

Pada bangunan Gedung P2T terdapat beberapa jenis atap yang menaungi beberapa bagian bangunan. Atap-atap tersebut meliputi atap entrance (kanopi), atap massa utama, atap perisai massa utama bagian timur (belakang), dan atap menara yang berbentuk kubah

Atap bangunan terdiri dari atap seperempat bola, atap limasan, atap pelana, dan atap kubah. Bagian fasade bangunan memiliki pengaruh gaya *Art Nouveau* dan *Art and Craft*. Pintu dan jendela eksterior bangunan memiliki ukuran yang besar dengan tambahan ornamen kaca patri. Kolom memiliki bentuk yang geometris dengan ekspose ornamen berupa bentuk geometris yang timbul. Dinding eksterior memiliki ornamen berupa bentuk geometris yang diekspose dengan tekstur timbul.

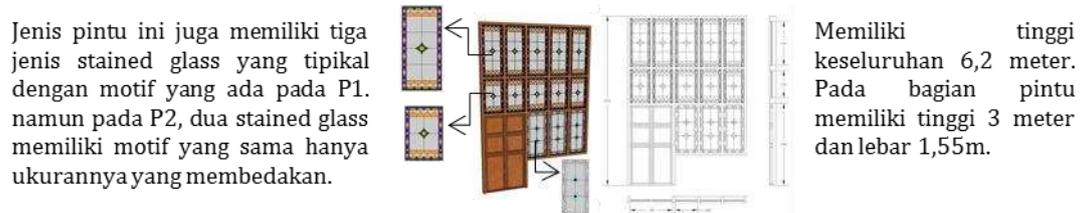
Gambar 8. Bentuk pintu bagian eksterior.

Pada bangunan Gedung P2T memiliki beberapa bentuk pintu pada bagian eksterior dan interior bangunan. Sebagian besar pintu eksterior bangunan ini memiliki kaca mozaik pada bagian panelnya. Motif-motif tersebut terdiri dari empat jenis berbeda yang diletakkan pada beberapa pintu. Selain dipengaruhi aliran seni *Art and Craft*, ukuran pintu yang berbentuk monumental dan lebar juga dipengaruhi oleh gaya arsitektur *Indisch*.

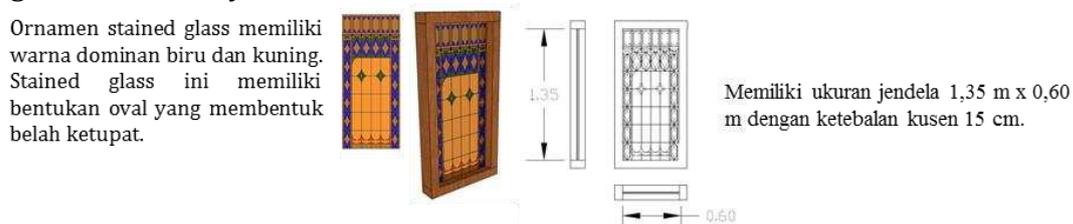
Gambar 9. Bentuk jendela eksterior.

Terdapat enam jenis variasi jendela dengan bentuk dasar geometri segi empat. Namun beberapa jendela memiliki bentuk melengkung pada bagian kusenya. Bentuk lengkung tersebut memiliki pengaruh gaya dari Aliran Art Nouveau. Ornamen lain selain kaca patri adalah adanya ukiran-ukiran pada tepian kusen jendela yang memiliki pengaruh dari budaya lokal. Ukiran tersebut memiliki bentuk sulur-sulur.

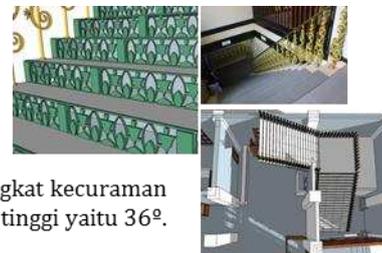
Gambar 11. Tangga interior.

Tangga utama memiliki akses melalui pintu masuk pada area entrance. Pintu masuk ini langsung mengarah ke tangga. Hingga saat ini, tangga utama bangunan tidak mengalami perubahan. Material penyusun konstruksi tangga menggunakan material besi. Besi tersebut terekspose pada bagian tangga seperti railing, anak tangga, bahkan ornamen-ornamen pada tangga. Penambahan material berada pada bagian anak tangga yang mengalami penambahan material berupa karpet.

Terdapat ornamen dengan bentuk lengkung yang menyerupai bunga pada bagian depan anak tangga. Ornamen ini memiliki panjang 0,75m dan disusun horizontal selebar anak tangga,

Tangga ini memiliki tingkat kecuraman yang tinggi yaitu 36°.

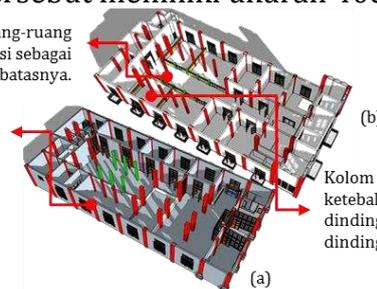
Gambar 12. Struktur kolom pada (a) lantai satu dan (b) lantai dua.

Peletakan kolom struktur pada bangunan mengikuti pola modul yang terdiri dari bentang modul 5m, 6m, dan 2,75m. Kolom ini berfungsi sebagai elemen penopang bangunan sehingga letaknya menerus dari lantai satu hingga ke lantai dua. Bentang kolom 6m terletak pada bagian yang memanjang barat-timur, sedangkan bentang antarkolom 5m dan 2,75m berada pada sisi yang melebar di bagian depan dan belakang bangunan. Kolom struktur tersebut memiliki ukuran 40cm x 40cm.

Kolom partisi terletak pada ruang-ruang yang menggunakan dinding partisi sebagai pembatasnya.

Kolom praktis pada bangunan menyesuaikan ketebalan dinding yaitu 30cm x 30cm untuk dinding satu bata dan 15cm x 15cm untuk dinding setengah bata.

Struktur dinding penopang pada bangunan dibedakan menjadi dinding gevel, dinding satu bata, dan dinding setengah bata. Kolom-kolom penopang pada bangunan memiliki ukuran 70cm x 70cm. Selain kolom struktur tersebut, juga terdapat kolom praktis dan kolom dinding partisi. Elemen yang perlu dilakukan pelestarian adalah denah, atap, pintu, jendela, dinding, kolom, gevel, tangga, dan struktur dinding penopang.
