KARAKTER VISUAL FASADE BANGUNAN KOLONIAL BELANDA SDN DITOTRUNAN 1 LUMAJANG

Kata kunci: elemen visual, karakter visual, bangunan kolonial Belanda

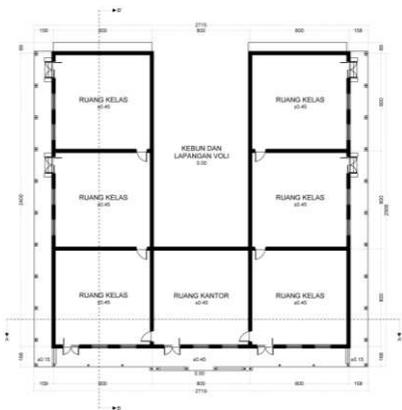
Gambar 2a. Denah SDN Ditortunan 1 tahun 1914

Fasade bangunan SDN Ditotrunan 1 Lumajang telah mengalami beberapa perubahan, namun perubahan yang terjadi dapat diidentifikasi sehingga dapat diketahui wujud fasade asli bangunan. Perubahan yang paling banyak terjadi terletak pada fasade sisi utara dan selatan, hal ini dikarenakan oleh perubahan denah bangunan. Pada awal tahun 1999 terjadi perubahan dan penambahan fungsi ruang. Terdapat penambahan fungsi ruang baru pada daerah kosong yang mulanya difungsikan sebagai ruang terbuka. Penambahan ruang pada lantai 2 antara lain yaitu ruang laboratorium bahasa dan laboratorium sains. Penambahan ruang ini berpengaruh pada bentukan denah berubah menjadi persegi sama sisi dan tidak lagi muncul karakter denah yang berbentuk letter-u. (Gambar 2a, 2b dan 2c).

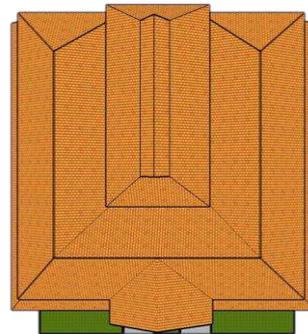
Gambar 4b. Bentuk atap SDN Ditotrunan 1 Lumajang tahun 2016

- Atap
Bentukan atap yang digunakan pada bangunan ini merupakan atap perisai. Material yang digunakan pada penutup atap, yaitu genting dengan material tanah liat yang berwarna merah bata. Pada awal tahun 1999 terjadi penambahan ruang dan lantai

pada bagian void bangunan. Sehingga tatanan atap berubah, namun banyak mempengaruhi bentuk fasade atap yang ada sebelumnya (Gambar 4a dan 4b)

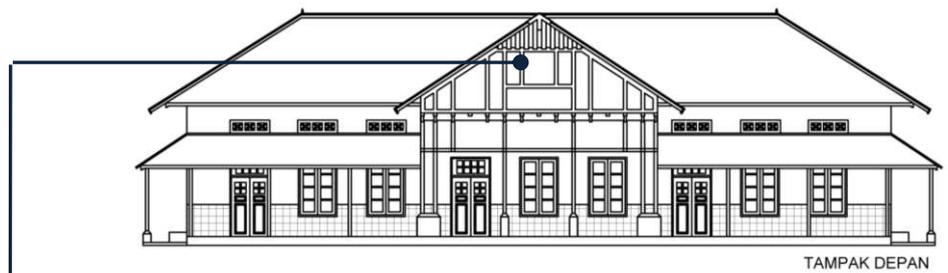
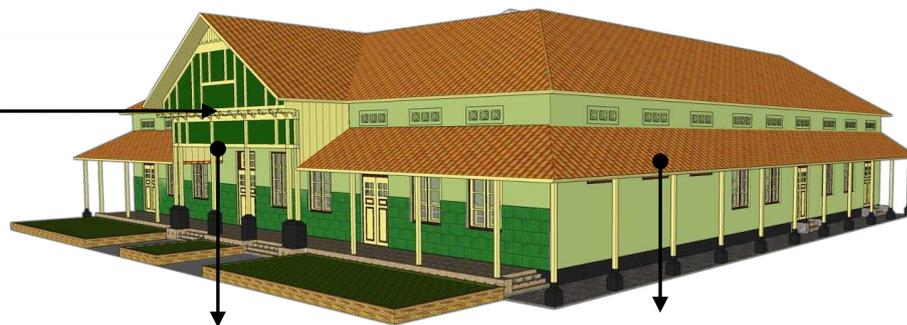
Gambar 5. Bentuk atap bagian depan dan serambi SDN Ditotrunan 1 Lumajang tahun 2016

Elemen atap ini merupakan salah satu elemen pembentuk fasade yang penting keberadaannya dan merupakan penguat dari karakter bangunan SDN Ditotrunan 1 Lumajang karena dalam komposisi fasade. Pada bagian gavel depan atap ditemukan banyak ornamen yang membentuk kesan monumental dan gigantis (Gambar 5).

Konstruksi atap pada SDN Ditotrunan 1 Lumajang terdiri dari dua bagian atap. Yaitu atap utama yang melindungi bagian bangunan dan atap yang mengelilingi selasar/teras bangunan

Bagian depan bangunan memakai pelana. Pada atap pelana di penuh dengan ornamen kayu yang simetris sehingga menimbulkan kesan yang menjadikan bangunan lebih mencolok dengan bangunan disekitarnya.

Teras/serambi yang mengelilingi bangunan dilindungi oleh atap yang tingginya lebih pendek dari atap utama. Atap ini disangga oleh kolom kayu.

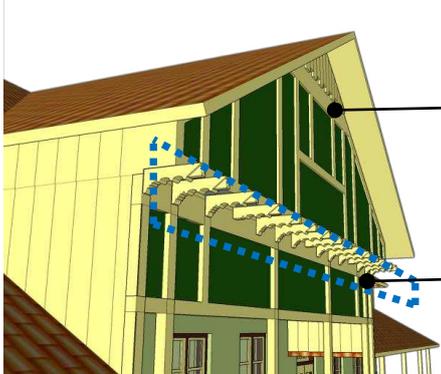
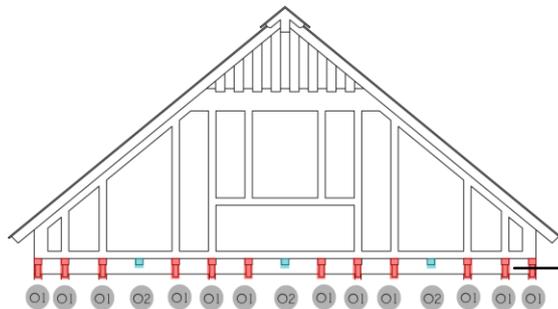
Gambar 6. Detail ornamen atap

Terdapat ornamen kayu pada bagian *gavel* bangunan. Ornamen pada bagian *gavel* ini merupakan permainan geometri sederhana yang berulang dan simetris antara bagian kanan dan kiri (Gambar 6).

Pada bagian atas gavel terdapat perulangan perulangan garis vertikal yang tegas.

Pada bagian bawah gavel terdapat ornamen kayu yang disusun secara berulang searah garis vertikal.

Terdapat dua macam ornamen kayu yang terletak pada bagian bawah gavel.

Ornamen kayu diletakkan secara berjajar dengan jarak antara ornamen O1 pertama pada tiap sisi luarnya dengan ornamen O1 selanjutnya yaitu 32 cm. Sedangkan jarak sisanya antara ornamen satu dengan ornamen lain yaitu 50cm. Sehingga dapat disimpulkan jarak antar ornamen memiliki irama a-b-b-b-b-b-b-b-b-b-b-b-b-b-b-a.

Ornamen O1 dan O2 memiliki bentuk yang hampir sama. Yang membedakan hanya pada ornamen O1 terdapat penyangga pada bagian bawah.

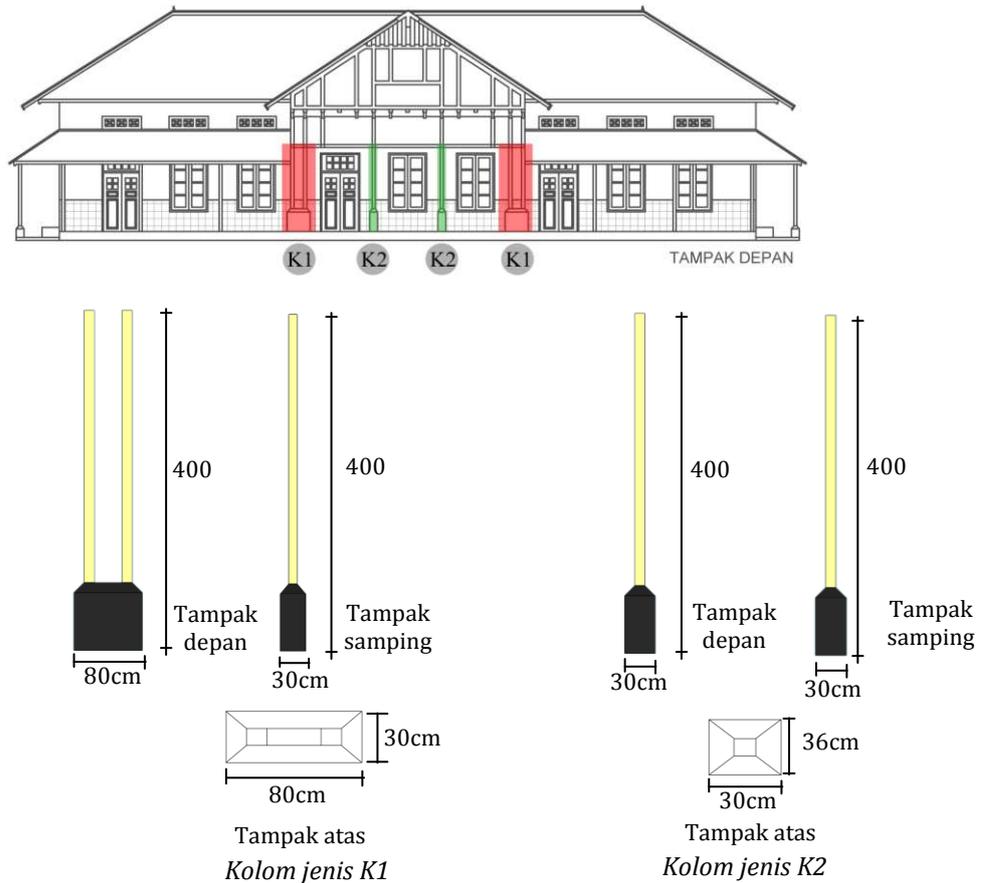
Gambar 8. Perletakan kolom penyangga pada *gavel*

Pada bagian teras depan bangunan terdapat dua macam kolom penyangga. Kolom penyangga *gavel* depan memiliki ukuran yang sedikit lebih besar jika dibanding dengan ukuran kolom penyangga lainnya (Gambar 8).

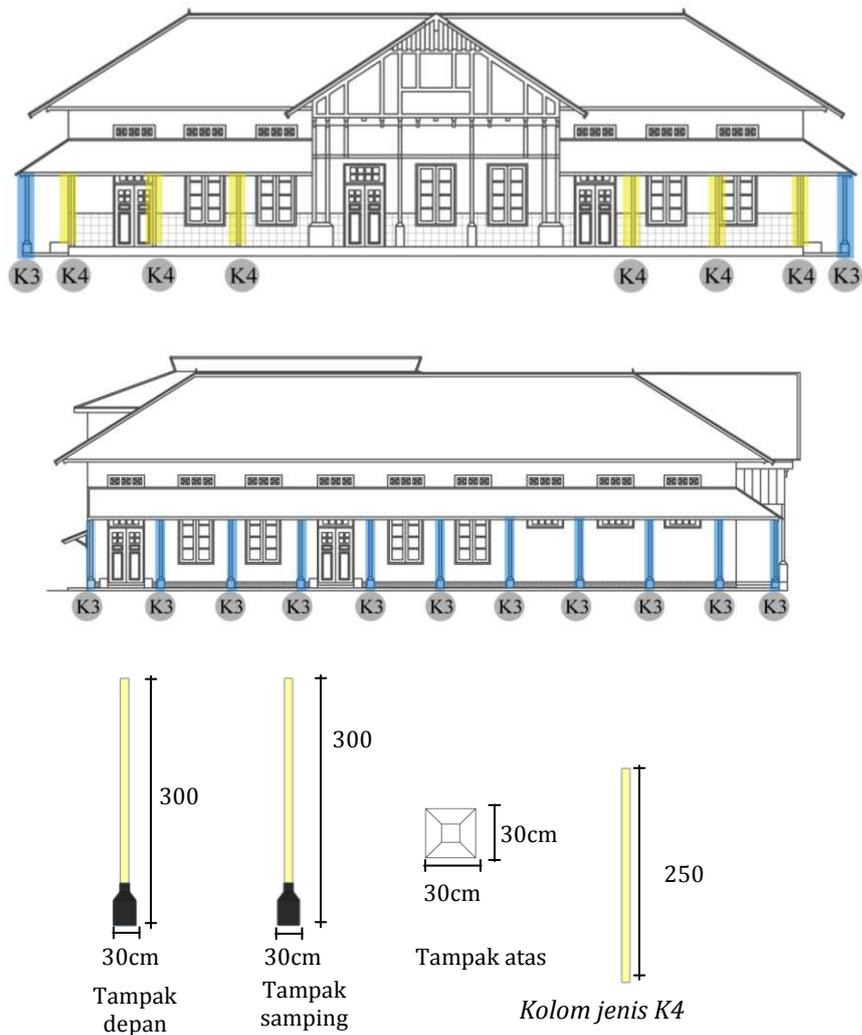
Gambar 9. Perletakan kolom penyangga serambi/teras pada bagian samping dan depan bangunan

Kolom yang mengelilingi teras bangunan terdapat dua macam. Kolom yang terletak di depan bangunan tidak memiliki pondasi seperti kolom K1 dan K2 (Gambar 9).

Pada kolom penyangga atap serambi sebelah barat dan timur hanya terdiri dari 1 macam, yaitu K4. Masing-masing terdapat 11 kolom K4 yang menyangga atap serambi sebelah barat dan timur.

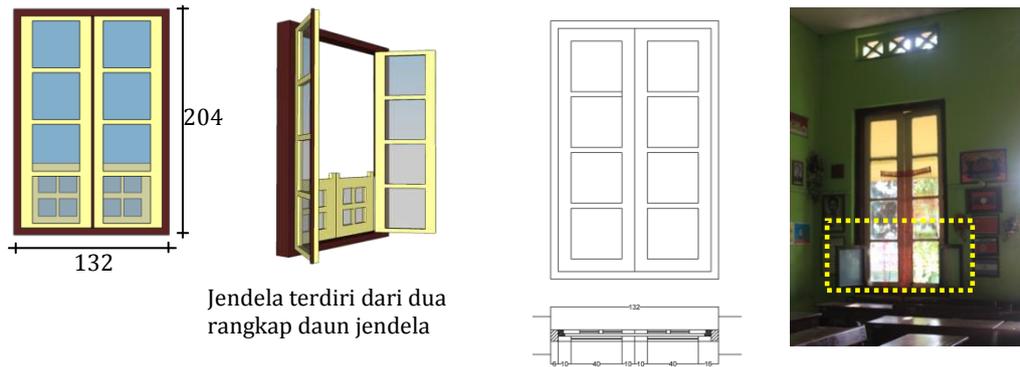
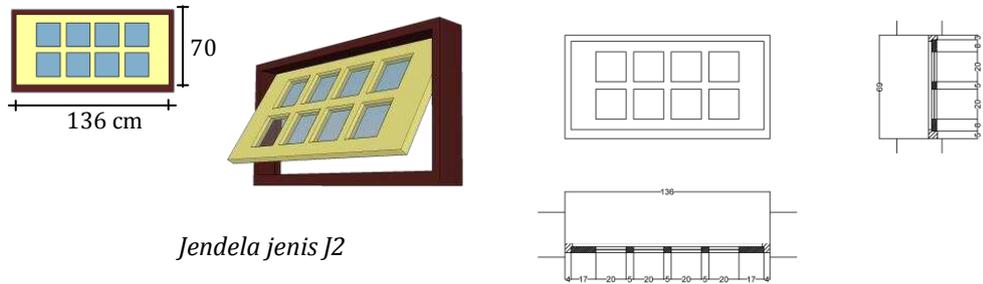
Gambar 10. Jenis jendela J1 dan J2 yang sudah berusia lebih dari 50

Bentuk jendela pada bangunan SDN Ditotrunan 1 Lumajang berukuran besar. Berbentuk persegi panjang dan terbuat dari material kayu. Terdapat 2 jenis jendela yang terdapat pada bangunan ini. Pada bangunan SDN Ditotrunan 1 Lumajang terdapat 4 macam jenis jendela eksterior yaitu J1, J2, J3 dan J4. Jendela jenis J1 dan J2 merupakan elemen asli dari bangunan yang sudah ada keberadaannya semenjak tahun 1914 dan sudah berusia 102 tahun. Jenis J1 dan J2 ini layak untuk dilestarikan keberadaannya karena sesuai dengan persyaratan bangunan cagar budaya yaitu sudah berusia diatas 50 tahun (Gambar 10).

Jendela terdiri dari dua rangkap daun jendela

Jendela jenis J1

Perubahan material pada jendela rangkap kedua yang berukuran lebih kecil. Material tidak lagi memakai kayu melainkan material aluminium berwarna hitam

Jendela jenis J2

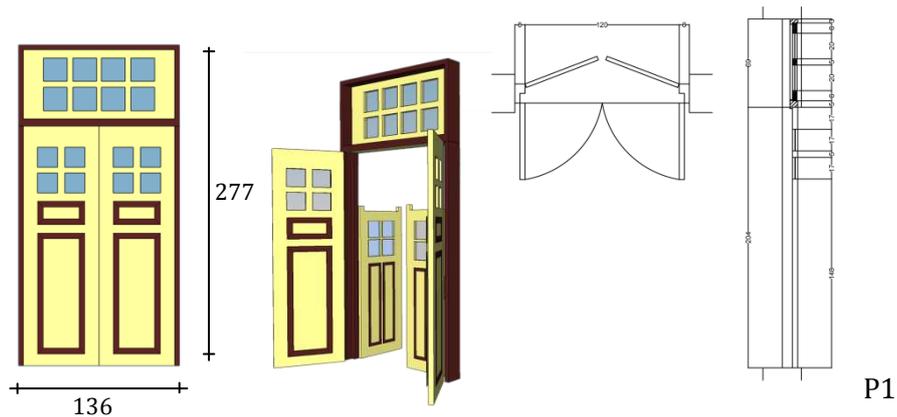
Gambar 12. Jenis pintu P1

Terdapat 2 macam jenis pintu eksterior yaitu P1 dan P2. Pintu dengan jenis P1 merupakan elemen asli dari bangunan yang sudah ada keberadaanya semenjak tahun 1914 dan sudah berusia 102 tahun. (Gambar 12).

Dipakai pada hampir seluruh ruangan pada bangunan. Pintu terbuat dari material kayu yang diberi cat warna kuning dan coklat. Terdapat material kaca pada Daun pintu merupakan daun pintu rangkap/dua lapis. Pada daun pintu lapis kedua memiliki ukuran yang lebih kecil.
