ANALISA KEGAGALAN PADA *Spindle* MESIN *Batch Centrifugal*

Anindito Purnowidodo, Ari Wahjudi, Riza Prawira

Teknik Mesin, Universitas Brawijaya

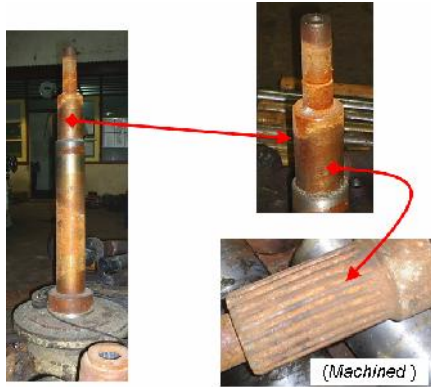
Gambar 1 – Bentuk Komponen *Driven Centrifugals*

Gambar 1 adalah contoh bentuk komponen *driven centrifugals shaft* pada saat tahapan diproses dengan proses *machining*. Panah warna merah menunjukkan kondisi sebelum di-*machining* dan pada pojok kanan bawah adalah contoh bentuk alur setelah dilakukan proses permesinan. Pada bagian tersebut poros ini mengalami patahan. Sedangkan pada Gambar 2 menunjukkan bahwa pada saat kerjanya poros (*shaft*) ini mengalami kontak dengan elemen mesin lain, yang ditunjukkan pada pojok kiri atas dan mengalami beban puntir. Disamping itu juga poros ini juga mengalami beban axial, paralel dengan

sumbu poros ayau searah dengan panah merah (mengarah ke bawah).

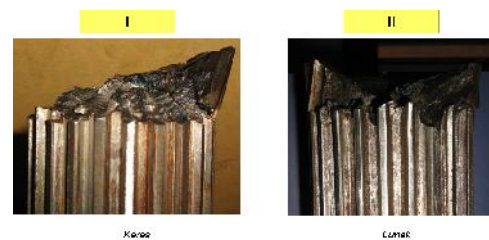
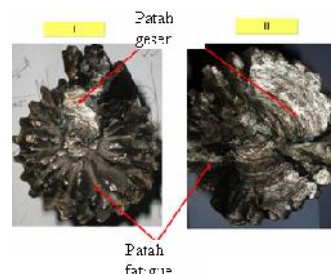
Gambar 3 – Kondisi Permukaan Patahan

Pada investigasi ini ditemukan dua type patahan pada poros, yaitu type I yang menindikasikan bahwa materialnya mempunyai sifat yang lebih keras atau kuat dibanding dengan jenis patahan II (beban yang diterima poros adalah sama besar). Gambar 3 menunjukkan jenis patahan-patahan tersebut. Pada Gambar 3 a dan b masing menunjukkan tampak samping dan atas dari daerah patahan. Karena poros ini didominasi beban puntir maka dari *macro fractography* ini dapat mengindikasikan bahwa patahan type I pada permukaan patahannya tidak didominasi patahan geser, akan tetapi pada jenis II menunjukkan sebaliknya, yaitu bahwa patahan geser mendominasi permukaan patahannya. Dari sini dapat dinyatakan bahwa jenis II,

mengalami patahan akibat beban *monotonic torsi* yang mendominasi, dengan kata lain material tidak mampu menerima beban single load atau beban yang diterima poros melebihi kekuatan material poros. Untuk patahan jenis I menunjukkan bahwa permukaan patahannya didominasi dengan patahan yang bergelombang, membentuk pola seperti permukaan pabrik. Pola ini mengindikasikan bahwa sebelum patah, poros mengalami retak dan selanjutnya merambat. Pada saat retak semakin panjang dan sisa material yang belum retak tidak kuat menerima beban, maka material akan mengalami patah. Seperti tampak pada gambar untuk jenis I, permukaan patahan geser (*monotonic load*) yang mengindikasikan patah ulet hanya sebagian kecil saja dibanding dengan patahan fatigue.

a. Tampak samping

b. Tampak atas

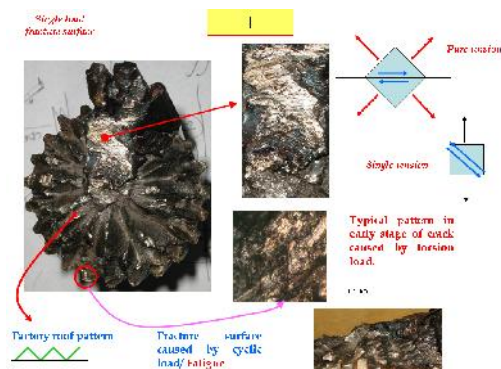
Gambar 4 – Mekanisme Pola Patahan I

Gambar 4 menerangkan secara grafis mekanisme terbentuknya permukaan patahan jenis I pada masing-masing jenis permukaan patahan. Patahan ulet yang ditunjukkan patahan geser mempunyai arah patahan yang parallel dengan bidang geser, seperti ditunjukkan pada elemen bujursangkar yang mana panah biru adalah arah geser, dan warna merah adalah arah principal stress atau tegangan utama karena

beban torsi murni. Sedangkan permukaan patahan fatigue yang diindikasikan dengan pola permukaan patahan seperti atap pabrik yang dikenal dengan *factory roof pattern* mempunyai arah permukaan patahan yang tegak lurus dengan arah tegangan utama. Ini mengindikasikan bahwa terjadi perambatan retak pada permukaan tersebut. Terjadinya retak juga ditunjukkan bahwa ditemukan daerah di mana retak mulai terbentuk (*crack initiation zone*)

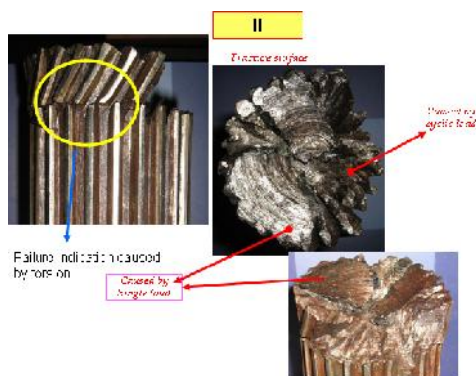
Gambar 5 – Mekanisme Pola Patahan II

Meskipun diprediksi terjadi perambatan retak dahulu pada sebagian kecil permukaan patahannya, tetapi untuk permukaan patahan jenis II menunjukkan bahwa pada bagian yang tidak retak mengalami puntiran terlebih dahulu sebelum patah. Hal ini ditunjukkan pada Gambar 5.

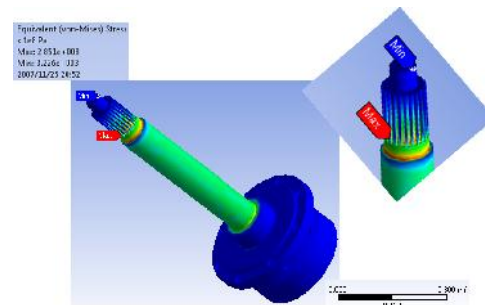
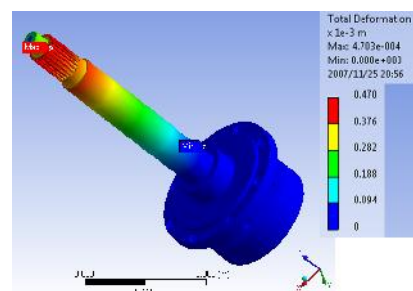
Gambar 6 – Distribusi Tegangan dan Total Deformasi

Dari analisis tegangan dan regangan (deformasi) pada Gambar 6 menunjukkan bahwa konsentrasi tegangan terjadi pada alur bagian bawah yang ditandai dengan "Max". demikian juga dengan total regangan maksimal terjadi pada daerah alur. Konsentrasi tegangan dan deformasi pada daerah tersebut menimbulkan potensi untuk terjadinya retak. Hal ini sesuai dengan permukaan patahan yang terjadi pada daerah alur tersebut. Meskipun tegangan maksimum pada daerah konsentrasi tegangan lebih rendah daripada kekuatan material yaitu 285 MPa pada daerah konsentrasi tegangan dibanding 505 MPa. Kekuatan yield strength material. Ini mengindikasikan bahwa material yang digunakan seharusnya mampu untuk menerima beban yang dikenakan pada poros. Gambar 4.7 menunjukkan hasil simulasi distribusi umur dari poros untuk masing-masing bagian. Dari gambar tersebut menunjukkan bahwa umur terpendek adalah terjadi pada daerah yang mempunyai konsentrasi tegangan tinggi.

a. Distribusi Tegangan

b. Distribusi Total Deformasi

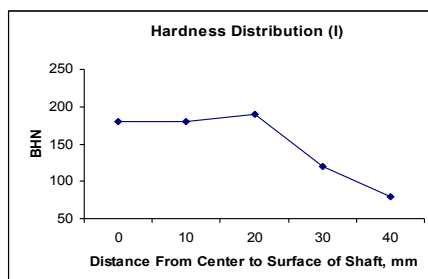
Gambar 6 – Distribusi Kekerasan

Sudah diketahui bahwa retak fatigue terjadi dengan diawali pada daerah yang mudah mengalami slip atau terjadi deformasi plastis. Daerah yang mudah terjadi deformasi plastis adalah daerah yang menerima konsentrasi tegangan yang tinggi sehingga menyebabkan terjadinya deformasi plastis, atau pada daerah yang mempunyai kekuatan lebih rendah daripada daerah lain sehingga daerah tersebut akan relative mudah slip dan selanjutnya akan memicu retak mikro sebelum menjadi retak yang merambat (long crack). Gambar 8 menunjukkan distribusi kekerasan dari pusat poros ke permukaan poros yang mana harga nol pada absis menunjukkan daerah pada pusat poros. Dari gambar tersebut diketahui pada daerah permukaan mempunyai kekerasan yang lebih rendah dari daerah pusat poros. Ini mengindikasikan bahwa terjadi perbedaan kekuatan antara daerah permukaan dan pusat. Dari hasil wawancara diketahui bahwa pada saat proses permesinan, material sebelum di-machining dilunakkan dulu dengan cara memanaskan permukaannya material terlebih dahulu agar supaya dapat dikerjakan dengan pahat yang tersedia.

gan yang maksimal atau lebih tinggi dibanding daerah lain sehingga mengakibatkan terjadinya deformasi plastis sehingga retak terinisiasi. Disamping itu, terjadi perlakuan material yang tidak tepat sebelum material poros dikerjakan, yaitu dengan cara memanaskan sehingga mengakibatkan kekerasan pada permukaan menurun, sehingga memudahkan slip dan retak terinisiasi.
