SLOPE'S FLOWAGE ANALYSIS AND ITS STABILITY IMPROVEMENT EFFORTS

A case study: Southern Slope PLTA Tulis, Banjarnegara

Wisyanto

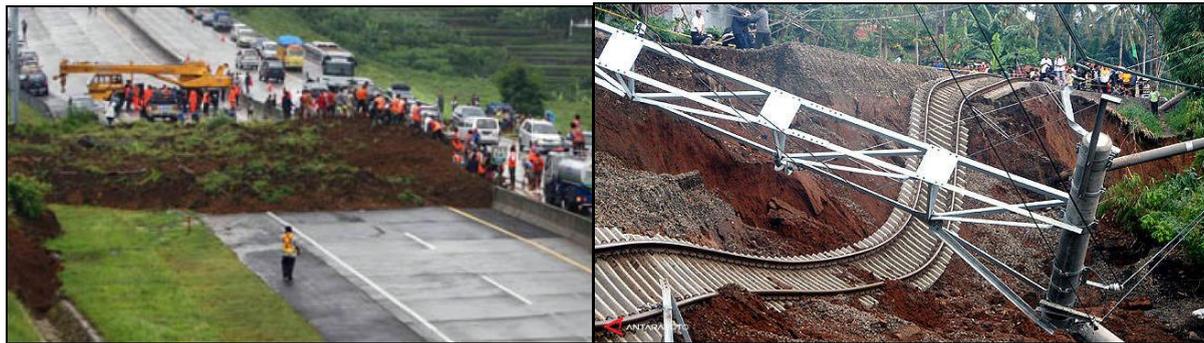
Gambar 1. a. Longsor di Tol Cipularang (@IRNewscom) dan b. Longsor pada ruas jalur kereta di Cilebut, Indonesia (liputan6.com)

Telah banyak kejadian tanah longsor yang memakan korban jiwa di Indonesia, seperti longsor 4 Januari 2006 di Banjarnegara dengan jumlah korban 76 jiwa dan 44 orang hilang, longsor 26 Maret 2004 di Kabupaten Gowa, Sulawesi Selatan dengan 33 korban jiwa, longsor 23 April 2004 di Pasaman, Sumatera Barat dengan jumlah korban 43 jiwa, serta longsor yang dipicu oleh gempabumi pada 30 September 2009 di Sumatera Barat yang telah mengubur dan menewaskan lebih dari 300 orang. Selain menimbulkan korban jiwa, seringkali longsor juga merusak jalan dan jalur kereta api, seperti longsor yang memutus jalan Bandung-Ciwidey pada bulan November 2012, longsor yang menutup badan jalan bebas hambatan / Tol Cipularang pada 12 Februari 2013 (Gambar 1.) dan longsor yang merusak rel keretaapi di Cilebut pada bulan November 2012.

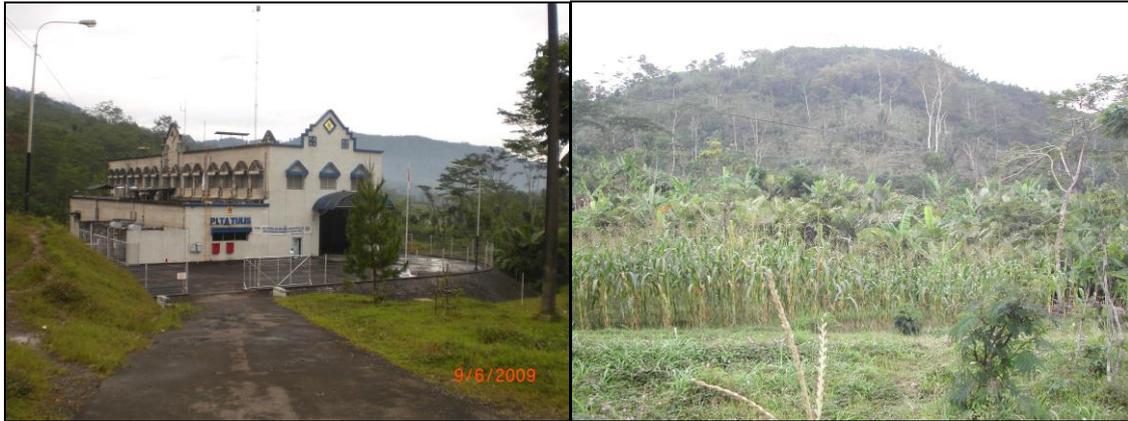
Gambar 2. a. Bangunan PLTA Tulis di Banjarnegara, b. Jenis tumbuhan yang menutupi lereng bagian atas dari jalan yang terganggu oleh pergerakan longsor

Morfologi daerah penelitian termasuk pada morfologi kasar, dimana daerah penelitian tepatnya merupakan sisi lereng tenggara dari suatu perbukitan yang mengarah baratdaya timurlaut. Berdasarkan peta kerentanan gerakan tanah lembar Banjarnegara-Pekalongan, menunjukkan bahwa daerah penelitian termasuk kedalam zona kerentanan gerakantah sedang, sedangkan lereng sebelah baratlautnya merupakan zona kerentanan gerakantah tinggi (Sobarna, 1992). Meskipun termasuk dalam zona kerentanan sedang, akan tetapi pada daerah telitian, laju pergerakan tanahnya terlihat dengan jelas dan telah merusak badan jalan yang menghubungkan Banjarnegara dengan PLTA Tulis (Gambar 2 a).

Batuan yang menyusun lereng daerah penelitian dan sekitarnya terdiri dari 5 satuan batuan. Meskipun demikian, dominasi satuan batuan yang ada pada daerah telitian berupa batupasir, batulempung, napal, tufa dan konglomerat. Struktur geologi yang berkembang di daerah ini meliputi dua jenis sesar, yaitu sesar geser kanan dan sesar normal. Sesar geser berkembang secara intensif di daerah sebelah baratdaya dari daerah telitian, sedangkan sesar-sesar normal berada dibagian baratlaut-utara dari daerah telitian (Condon, 1975). Sedangkan tanaman yang ada di daerah telitian adalah berupa tanaman jagung, pisang dan sedikit pohon albasiah berumur muda. Sebagian lereng terbuka tanpa tumbuhan atau berupa rumput-rumputan (Gambar 2.b.).

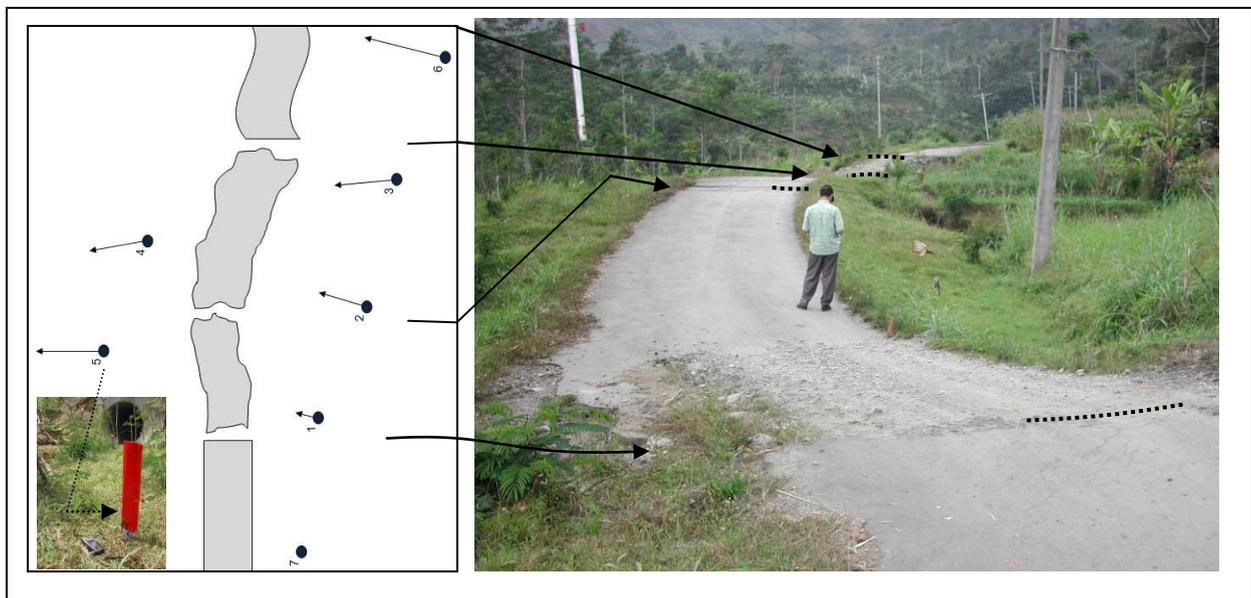
mencoba mencari cara pemecahannya. Terkait dengan hal ini maka penulis membuat beberapa (7 buah) titik pantau pada tubuh lereng yang bergerak. 6 patok dipasang pada tubuh lereng yang bergerak dan 1 patok sebagai titik *benchmark* yang diyakini terletak pada tanah yang stabil. Patok pantau 1, 2, 3 dan 6 terletak di sisi selatan dari badan jalan, Patok pantau 4 dan 5 berada disisi yang berlawanan (sisi utara), sedangkan patok 7 yang berada di sisi selatan jalan dipakai sebagai titik ikat dan terletak pada tanah stabil (lihat Gambar 3.).

: No patok pantau, arah gerak (arah panah) dan jarak gerak (panjang garis)

Gambar 3. Sketsa patok pantau (kiri) dan foto jalan yang berada diatas lereng yang bergerak merayap (kanan).

Patok pantau terpasang selama 100 hari dan pada tanggal 15 Desember dilakukan pengukuran posisi titik pantau lagi untuk mengetahui besar pergeserannya. Hasil dari pengukuran tersebut menunjukkan bahwa pergeseran berkisar antara 80 cm sampai 380 cm. Berdasarkan hasil pengukuran posisi yang baru tersebut, selain jarak pergeseran, arah pergeseran juga dapat diketahui (Gambar 3.). Arah pergeseran mulai dari arah N 353° E yaitu patok pantau no. 4 dengan jarak geser 325 cm sampai arah N 8° E yaitu patok pantau no.2 dengan besar geser 300 cm (selengkapnya tertera pada Tabel 2.).

Berdasarkan arah dan besar jarak gesernya, maka terlihat bahwa lereng sisi atas (selatan) dari badan jalan, semakin kearah timur (patok no 6) pergeseran semakin besar, sedangkan arahnya relative sama yaitu arah utara sampai N 8° E. Meskipun demikian ada satu titik yaitu patok no.3 bergerak kearah sedikit condong ke kiri yaitu N359° E. Pada lereng bagian utara badan jalan, pergeseran relative utara dan sedikit condong kekiri. Titik pantau 5 merupakan titik yang bergerak paling panjang sebesar 380 cm. Hal ini mungkin dikarenakan bagian ini, tepatnya pada bawah jalan (di selatan patok) merupakan konsentrasi masuknya air dari saluran gorong-gorong (terlihat pada foto diatas). Konsentrasi air ini akan terjadi proses penjumlahan pada blok lereng ini dan tekanan pori akan meningkat, serta tidak adanya (hanya rumput) tumbuhan penutup pada blok lereng ini Hal tersebut akan meningkatkan potensi gerak lereng. Aktifitas tumbuhan penutup lereng sangat berperan aktif dalam pengendalian air hujan, dalam hal ini air dari gorong-gorong Aktivitas transpirasi tumbuhan yang intensif dapat mengurangi infiltrasi air hujan

NO PATOK	ARAH GERAK	JARAK GESER
1	N 5,5° E	80 cm
2	N 8° E	300 cm
3	N 359° E	345 cm
4	N 353° E	325 cm
5	N 0° E	380 cm
6	N 18,5° E	365 cm

Seperti apa yang telah disinggung disub bab sebelumnya, bahwa pada blok disekitar patok pantau no. 5, tepatnya di sebelah atasnya adalah

merupakan daerah buangan air gorong-gorong yang berasal dari bagian lereng sebelah selatan dari badan jalan. Hal ini menjadikan blok lereng dimana patok no.5 berada sering mengalami penjuhan air, meningkatkan tekanan pori dan juga akan mengurangi besar sudut geser dalam. Hal ini akan memperparah terjadinya gerakantah. Hal tersebut juga dibuktikan melalui pemantauan patok-patok pantau, dimana daerah ini mengalami pergerakan paling besar. Dengan demikian gorong-gorong perlu diperpanjang terus ke bawah lereng, supaya tidak terjadi penjuhan air pada tubuh lereng, sehingga kondisi kestabilan lereng dapat terjaga.

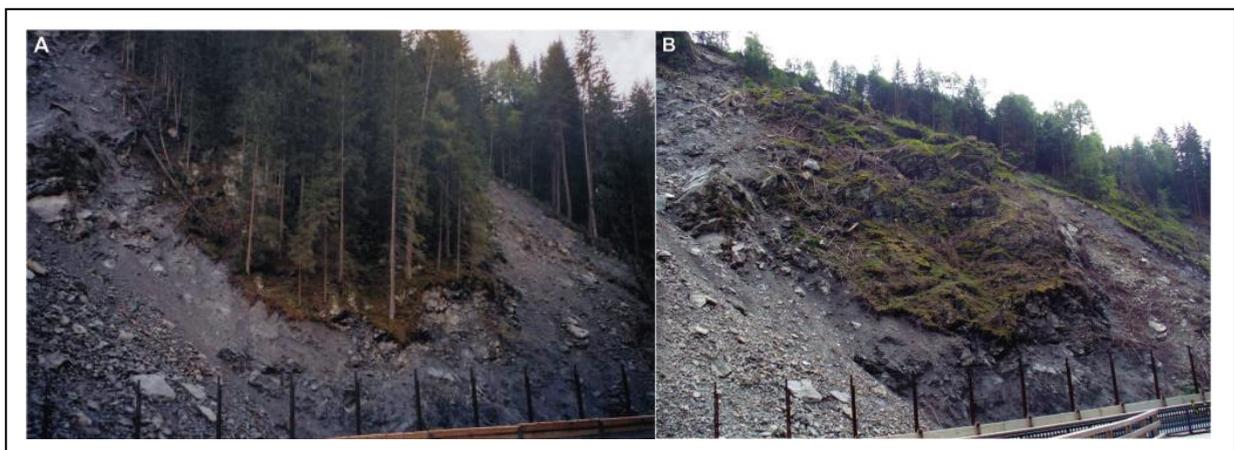
Gambar 4. Penebangan pohon sebagai salah satu jenis upaya mitigasi gerakantah (sumber: Steinacher, 2009)

Perbandingan kejadian-kejadian gerakantah dari tempat-tempat yang berbeda adalah kurang tepat untuk dilakukan. Hal ini dikarenakan banyaknya variabel dari parameter yang ada dan proses-proses yang terjadi di alam, seperti kemiringan lereng, perlapisan tanah/batuan, mikro topografi, tutupan tanaman serta faktor-faktor pemicunya, seperti jumlah dan intensitas hujan serta kelembaban tanah sebelum gerakantah terjadi (Steinacher, 2009). Dengan demikian maka dalam menentukan cara untuk mengatasi gerakantah, tidak dapat dilakukan hanya dengan meniru dengan cara-cara yang dilakukan di tempat lain, melainkan harus memahami karakteristik lereng yang akan diatasi. Sebagai contoh bahwa deforestasi dapat dipakai sebagai cara untuk mitigasi gerakantah, seperti yang terlihat pada Gambar 5.

Meskipun deforestasi pada jangka pendek meningkatkan kestabilan lereng, akan tetapi pada jangka panjang hal ini akan menimbulkan masalah yang lebih besar, seperti berkurangnya kohesi akar, erosi permukaan dan penurunan kualitas tanah. Untuk itulah perlu dipahami benar karakteristik lereng yang akan diupayakan untuk diperkuat (Gambar 5. dan Tabel 3.). Apakah lerengnya sesuai dengan lapisan pada “kondisi lereng” 1, 2, 3 atau 4 atau bahkan lainnya lagi.

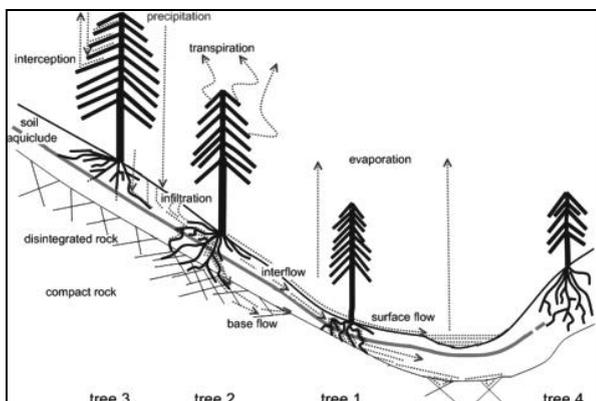
Gambar 5. Karakteristik lapisan tanah dan potensi tanaman, serta pengaruhnya terhadap kestabilan lereng (disarikan dari : Steinacher, 2009).

Pada Gambar 5 di atas, kondisi dari masing-masing posisi adalah:

Kondisi lereng 1:

- Lapisan tanah tipis, diperkuat oleh akar, lapisan bawah tdk tertembus akar
- Efek kestabilan: **rendah (low)**
- Jika jenuh air akan mengurangi sudut geser dalamnya dan awal dari terjadinya gerakantana

Kondisi lereng 2:

- Sama dengan kondisi lereng 1, hanya disini batuan nya sedikit terlapukan/terkekarkan dan dapat ditembus akar
- Efek kestabilan: **sangat tinggi (very high)**
- Jika jenuh air akan mengurangi sudut geser dalamnya, tetapi akar memperkuat lereng, hanya sedikit mengalami erosi permukaan

Kondisi lereng 3:

- Lapisan tanah sedang sampai dalam (tebal) dengan lapis antara ya yang lebih padat dan mempunyai sudut geser dalam yang lebih besar, akan menembus lapisan ini dan memperkuat kestabilan
- Efek kestabilan: **sedang (medium)**
- Jika tanaman kurang sehat atau akan tumbuh secara horizontal, memungkinkan terjadi gerakantana

Kondisi lereng 4:

- Lapisan tanah lebih dalam dari panjang akar, akar tetap mempengaruhi secara hidrologis tetapi tidak meningkatkan kestabilan lereng.
- Efek kestabilan: **rendah (low)**
- Jika jenuh air akan mengurangi sudut geser dalamnya dan awal dari terjadinya gerakantana

Berdasarkan pengamatan yang dilakukan di lapangan, lereng yang mengalami pergerakan merupakan lereng dengan komposisi batuan konglomerat, batupasir dan batulempung. Tebal lapisan tanahnya (soil) tipis sampai tebal dan bila disesuaikan dengan Gambar 5, maka keadaan di lapangan sesuai dengan keadaan lapisan pada tree 1 dan 4. Lebih buruk dari ini adalah kondisi tanaman diatas lereng hanya berupa tanaman jagung, rumput dan sedikit dan tersebar berupa tanaman albasiah. Menurut Bujang (2011) yang meneliti pengaruh tumbuhan *Hibiscus tiliaceus* terhadap daya serap tanah, menunjukkan bahwa tanah yang ditanami *Hibiscus tiliaceus* ternyata mempunyai daya serap terhadap air 2 – 10 kali lebih besar dibandingkan dengan tanah tanpa tanaman. Hasil dari telitian lainnya oleh Bujang (2011) adalah bahwa *Hibiscus tiliaceus* dan *Dillenia suffruticosa* secara efektif dapat digunakan untuk meningkatkan kestabilan dari pergerakan tanah dangkal untuk tanah pasir lempungan dan pasir. Dengan demikian dapat disimpulkan bahwa pengaruh tumbuhan terhadap daya serap tanah sangat besar, sehingga hal ini juga dapat diterapkan pada lereng daerah telitian agar besar aliran bawah permukaan dapat dikurangi.

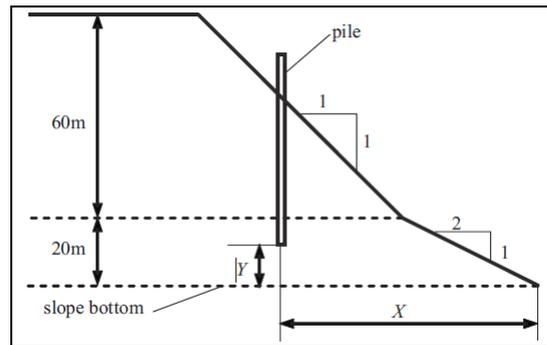
Seperti upaya mitigasi bencana pada umumnya, dimana upaya pembangunan struktur penguat diperlukan untuk meningkatkan kestabilan lereng. Dalam melakukan perbaikan kondisi lereng disini, selain dengan beberapa upaya yang telah disebutkan diatas, juga dapat diperkuat lagi dengan pemasangan tiang-tiang penguat. Geometri lereng dan sebaran tiang (spasi, lokasi dan kedalaman tiang) mempunyai pengaruh besar terhadap faktor keamanan dan bidang geser kritis dari lereng yang diperkuat (Zhang, 2010). Dalam melakukan perencanaan pemasangan tiang penguat akan ditentukan berdasarkan besar faktor keamanan yang diinginkan. Sebagai contoh, syarat yang dibuat oleh Kementerian Transportasi Pemerintah China yang dikeluarkan tahun 2004 tingkat faktor keamanan untuk kode bangunan jalan bebas hambatan adalah sebesar 1,2. Bila hal ini diikuti, maka geometri dari tiangnya adalah : bila nilai $x = 70$ m dan $Y = 0$, maka perbandingan $L/D = 7$, dimana L adalah jarak spasi dan D adalah diameter tiang penguat (lihat Gambar 6.).

Gambar 6. Sketsa komponen lereng dan tiang penguat
