## ANALISIS KEGAGALAN PADA PERMUKAAN KONTAK RAIL DAN WHEEL PADA *OVERHEAD TRAVELLING CRANE*

\*Mochamad Iqbal Rokhim, Deni Fajar Fitriyana

Departemen Teknik Mesin Fakultas Teknik Universitas Diponegoro  
Jl. Prof. Sudharto, SH., Tembalang-Semarang 50275, Telp. +62247460059  
\*E-Mail: iqbalrokhim96@gmail.com

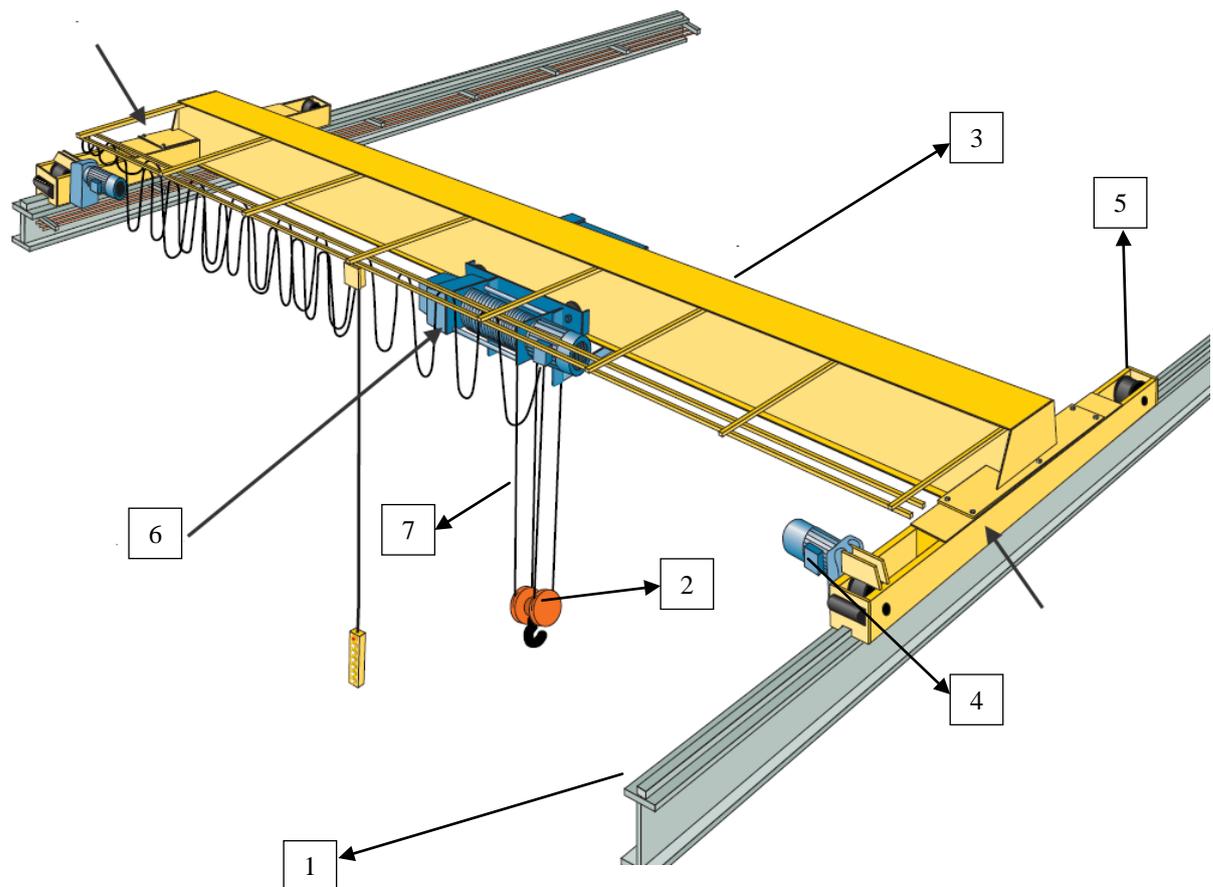
**Gambar 1.** *Overhead Crane*

1. Lintasan ( *runway rail* )  
 Berfungsi sebagai jalan bagi *crane* untuk gerakan maju dan mundur.
2. *Drum*  
*Drum* penggulung tali baja untuk penggerak daya, dilengkapi dengan alur agar tali baja dapat digulung dengan teratur sehingga keausan baja dapat dikurangi.
3. Jembatan palang  
 Jembatan palang berfungsi sebagai lintasan bagi *crane* untuk bisa bergerak ke kiri dan kanan.
4. Motor penggerak roda  
 Motor penggerak roda berfungsi untuk menggerakkan roda yang ada pada lintasan Sehingga memungkinkan *crane* untuk bergerak maju dan mundur.
5. Roda penggerak  
 Roda pengerak berfungsi sebagai roda dari palang *crane* tersebut.
6. Motor penggerak naik/turun (*hoist*)  
 Berfungsi untuk menaikkan dan menurunkan benda yang di kaitkan pada pengait.
7. Tali baja  
 Tali baja digunakan secara luas pada mesin-mesin pengangkut sebagai perabot pengangkat.

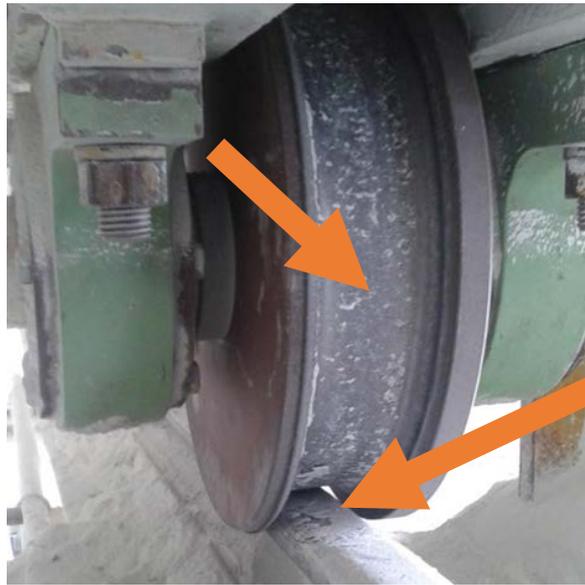
**Gambar 2** Rel dan *Wheel* di pabrik semen [2].

semen mengacu pada JIS E 1101 seberat 30 kg, sedangkan wheel yang digunakan mengacu pada JIS G 5111. Gambar 2 adalah gambar rel dan roda aktual di pabrik semen yang masih digunakan.

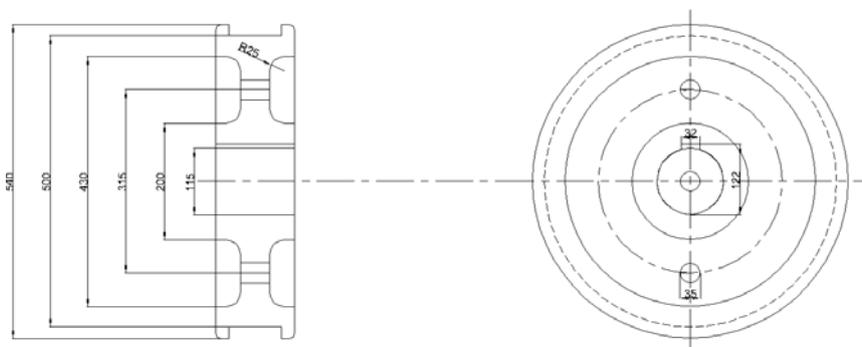
**Gambar 3** Desain *wheel* menurut Standar JIS G 5111

Di bawah ini merupakan gambar desain wheel serta komposisi kimia dengan spesifikasi JIS G 5111. Pada gambar 3 diperlihatkan standar dimensi dari *wheel* pada *Overhead Travelling Crane*. Material yang digunakan wheel pada *Overhead Travelling Crane* adalah SCMn2. Pada tabel 1 merupakan komposisi dari masing-masing unsur paduan SCMn2.

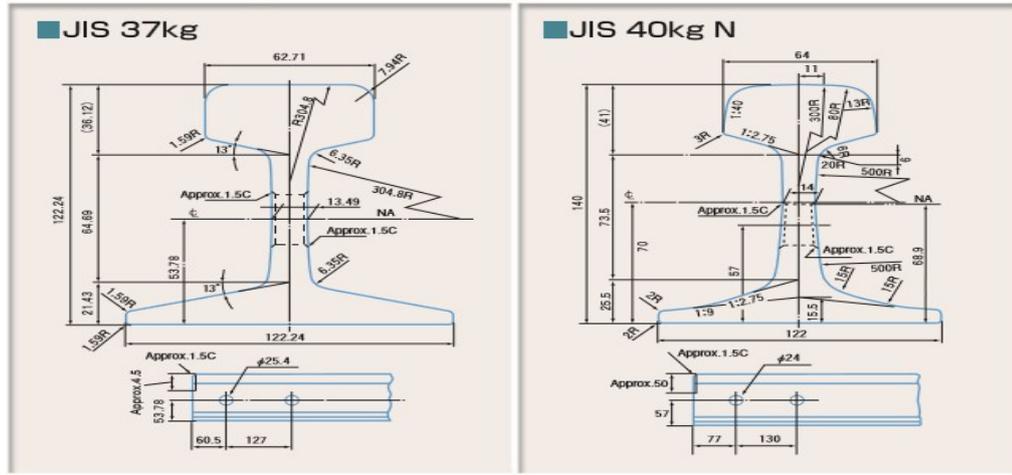
Gambar 3 Desain Rail menurut Standar JIS 37kg, 40kgN, 50kgN dan 60kg[4].

Berikut merupakan gambar dari desain *rail* serta komposisi kimia dan sifat mekanis *rail* dengan spesifikasi JIS E 1101. Pada gambar dijelaskan secara detil standar ukuran pada sebuah rel untuk crane dengan bobot tertentu. Serta pada table 2 juga dijelaskan kandungan material rel standar JIS E1101 yang dapat kita jadikan acuan untuk menganalisis kegagalan yang terjadi pada rel.

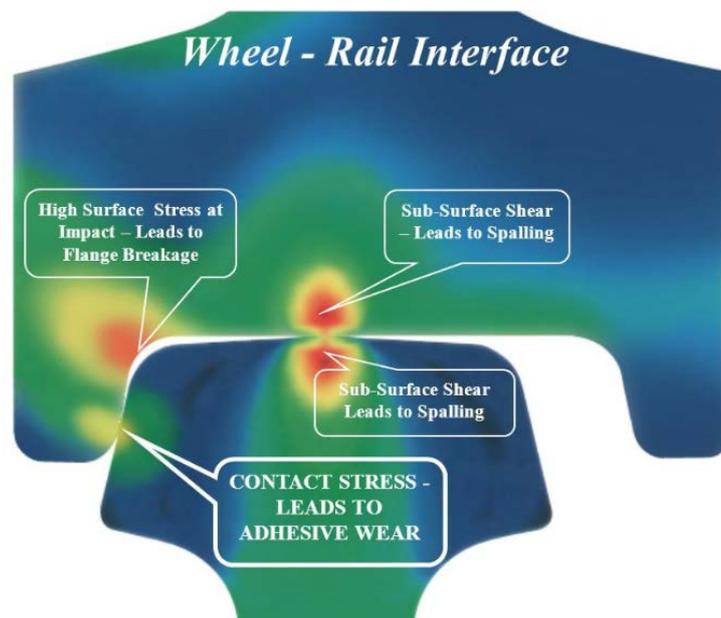
Gambar 4. Ilustrasi kontak antara rel dan roda [7].

Kontak permukaan yang terjadi antara rel dengan roda dapat dilihat pada ilustrasi di atas. Berdasarkan ilustrasi di atas terlihat permukaan kontak antara rel dan roda berada di tiga titik krusial yaitu pada bagian dua sisi dan atas rel. Kontak antara rel dan roda dapat menyebabkan beberapa kerusakan yang menyebabkan kegagalan seperti flange, spalling maupun keausan pada bagian-bagian tertentu pada rel.

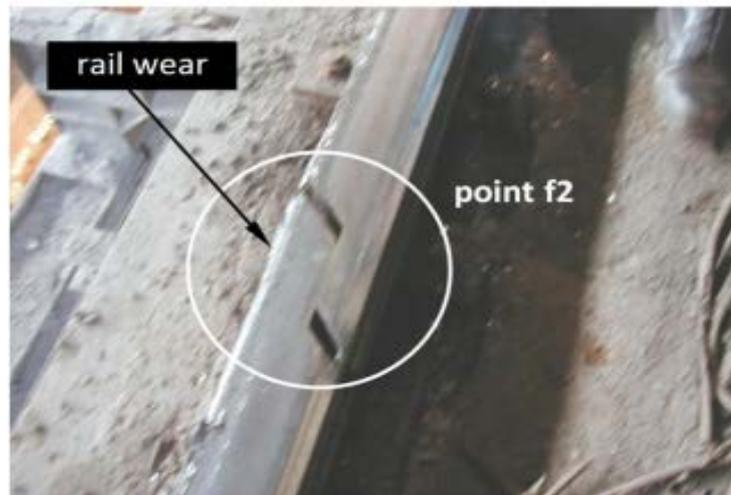
Gambar 5. Keausan yang terjadi pada rel [7]

Berbagai faktor yang mempengaruhi keausan adalah kecepatan gerak, besarnya beban, profil permukaan serta kekerasan (*hardness*) dari material itu sendiri. Gesekan antar permukaan juga akan menimbulkan panas yang juga mempengaruhi keausan, karena dalam kajian material disebutkan bahwa kekerasan material akan berkurang seiring meningkatnya temperatur. Dampak dari gesekan antara dua material bisa dikurangi dengan memberikan pelumasan pada permukaan benda yang mengalami kontak[3]. Berikut adalah gambar keausan yang terjadi berupa kegagalan di bagian pinggir rel.

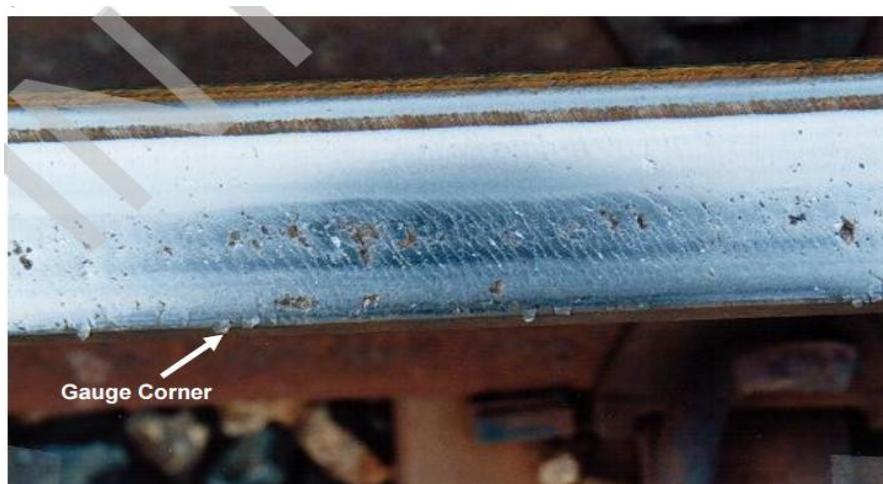
Gambar 6. Spalls yang terjadi pada rel [2]

*Flaking* atau *Running Surface Checking* merupakan salah satu jenis lain dari *RCF* (*Rolling Contact Fatigue*). Ini juga merupakan sebuah kondisi pada permukaan yang terjadi pada *running surface* dari low atau high rail. Cacat jenis ini muncul seperti sebuah mosaik atau pola seperti kulit ular pada *rail head*. Pada tahap pertumbuhan *crack* selanjutnya akan menghasilkan "*spalls*" yang ukurannya dapat mencapai sekitar lebar 10-15 mm, serta kedalaman mencapai 3 mm, dan dapat terus ada sepanjang rel[5]. Berikut adalah gambar flaking yang terjadi pada rel.

Kekerasan pada rail lebih rendah daripada daripada standar JIS E1101, dan kekerasan hasil uji yang dilakukan rail lebih rendah nilainya daripada wheel. Pada permukaan rail terlihat bagian-bagian yang mengelupas. Hasil yang berupa flakes atau spalls ini terus ada di sepanjang rail. Terutama pada tempat crane berdiam pada saat kondisi tidak sedang bekerja. Flaking dapat terjadi karena adanya inisiasi dari tegangan geser yang tinggi, yang dapat berkembang pada daerah kontak roda / rel ketika tekanan seperti melebihi batas yang diijinkan untuk bahan rel. Sejumlah faktor dapat mempengaruhi tegangan geser, diantaranya:

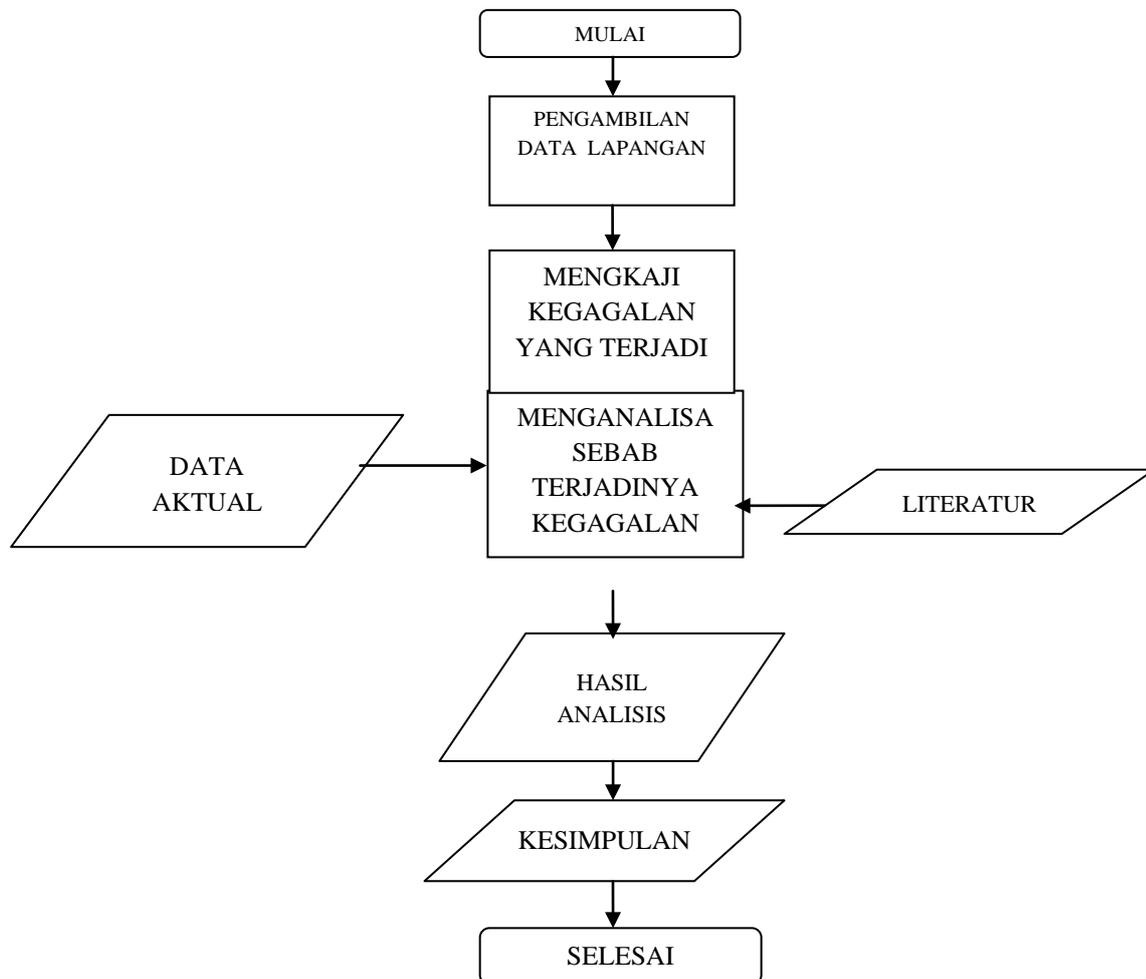
Gambar 7. Diagram alir analisis kegagalan

Berikut ini adalah diagram alir analisis kegagalan pada rel dan *wheel* di pabrik semen secara keseluruhan.

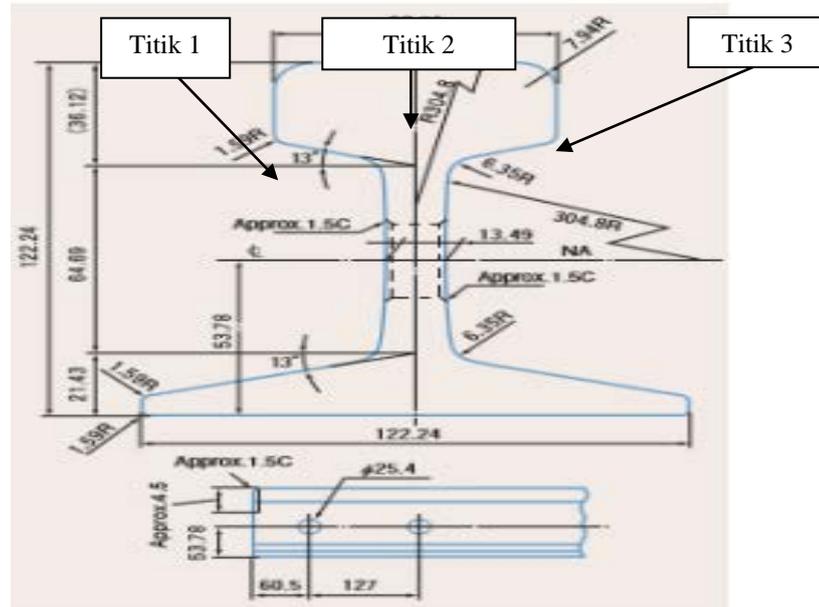
Gambar 8. Titik uji kekerasan pada rel

Nilai ini diperoleh dari pengujian dibagian ujung, dan ditengah rel, pada setiap bagian dilakukan dua kali *test* pada titik 1 yaitu pada bagian pinggir rel, titik 2 pada bagian tengah rel, dan titik 3 pada bagian pinggir lainnya. Dikarenakan permukaan yang bersentuhan antara roda dan rel ada di tiga titik tersebut seperti yang ditunjukkan oleh gambar berikut.

No.	Bagian Rail	Lokasi Uji	Test 1 (HB)	Test 2 (HB)	Rata - Rata (HB)
1.	Ujung	Titik 1	150	164,5	157,5
2.		Titik 2	190	215	202,5
3.		Titik 3	183	94	138,5
4.	Tengah	Titik 1	147	183	165
5.		Titik 2	213	218	215,5
6.		Titik 3	158	187	172,5
			Rata-rata		175,2

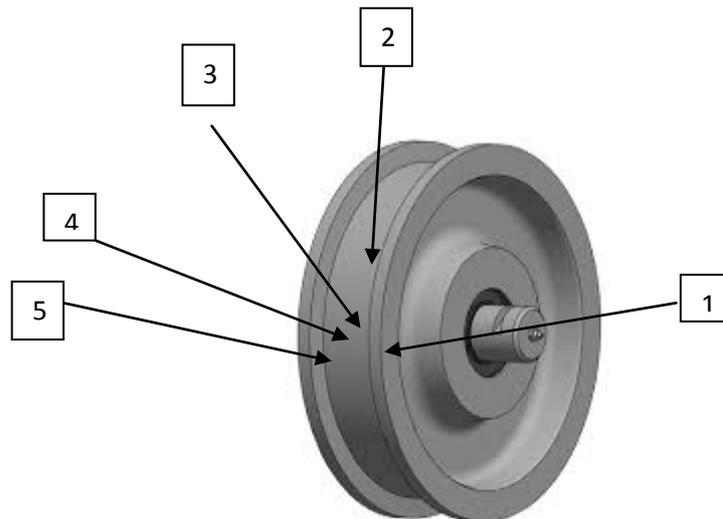
Gambar 9. Titik uji kekerasan pada wheel

Pengujian dilakukan pada beberapa titik yaitu pada permukaan, pada 2 cm dari permukaan luar, hingga 8 cm dari permukaan luar.

No.	Kedalaman dari Permukaan Luar (Cm)	Test 1 (HB)	Test 2 (HB)	Rata - Rata (HB)
1.	0 (Permukaan)	287	286	286,5
2.	2	204	216	210
3.	4	147	196	171,5
4.	6	143,5	195	195
5.	8	138	142	140
			Rata-rata =	181.67
