Keamanan bagi Pengguna Lanjut Usia di Taman Lansia Surabaya

Dwi Rahayu Amini¹ dan Sigmawan Tri Pamungkas²

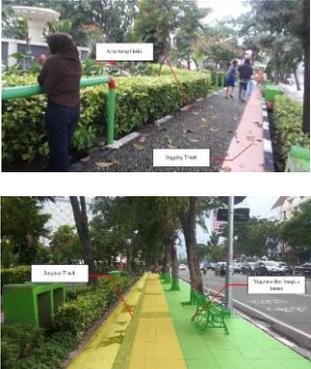
<p>Jalur pedestrian aman karena bebas dari sirkulasi kendaraan.</p>	Menurut Burton & Lynne (2006), sirkulasi di taman yang aman bagi pengguna lansia sebaiknya hanya untuk pejalan kaki dan bebas dari kendaraan. Di Taman Lansia Surabaya, sirkulasi di dalam taman hanya untuk pejalan kaki. Jalur <i>jogging track</i> yang terdapat area terapi kaki juga sering digunakan untuk aktivitas terapi dan olahraga. Tidak adanya kendaraan di dalam taman juga meningkatkan keamanan lansia saat beraktivitas. Sedangkan fungsi sirkulasi di sekeliling taman juga hanya untuk pejalan kaki maupun untuk aktivitas olahraga lari dan bagian pinggir jalan difungsikan untuk area vegetasi dan bangku taman. Berdasarkan pendapat responden juga sudah "Mendukung".

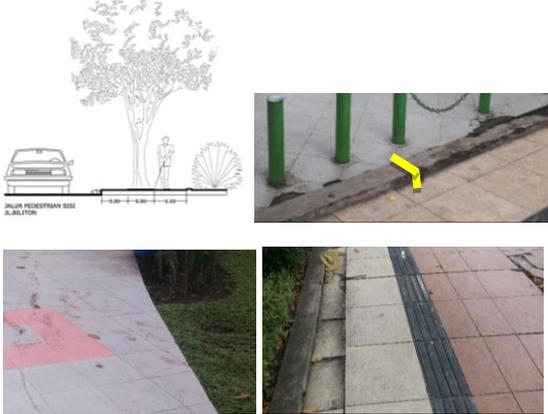
<p>Sambungan permukaan jalan dengan ketinggian 2 cm lebih dari standar keamanan, tidak memiliki pengaman pinggir jalan sehingga tidak aman bagi lansia, dan di dalam taman tidak terdapat jalur pemandu tetapi di sekeliling taman sudah ada.</p>	<p>Menurut Permen PU No. 30 (2006) lebar jalur pedestrian minimal 160 cm untuk dua arah sehingga bisa dilalui kursi roda tetapi pada eksisting masih banyak yang kurang standar dan belum menyediakan pegangan tangan, beberapa sambungan permukaan jalan juga cukup tinggi padahal seharusnya permukaannya sama dan tidak berlubang (Burton & Lynne, 2006; Turel <i>et al.</i>, 2007), penerangan pada malam hari masih minim, tidak memiliki pengaman pinggir jalan padahal standarnya adalah terdapat pengaman pinggir jalan dengan tinggi min.10 cm dan lebar 15 cm (Permen PU No. 30, 2006), jalur pedestrian berdampingan langsung dengan jalan raya padahal berbahaya bagi lansia sehingga seharusnya terdapat pembatas (Burton & Lynne, 2006), ujung jalan tidak terlalu terlihat karena tertutup vegetasi, sudut jalan yang tajam karena kurang dari 90° tidak sesuai standar Burton & Lynne (2006), dan jalur pemandu yang belum sesuai standar (warna abu-abu padahal seharusnya kuning) bahkan belum disediakan di dalam hanya di sekeliling taman. Berdasarkan pendapat responden hanya “Cukup mendukung” dan perlu memperbanyak penerangan serta pegangan tangan di jalur sirkulasi.</p>

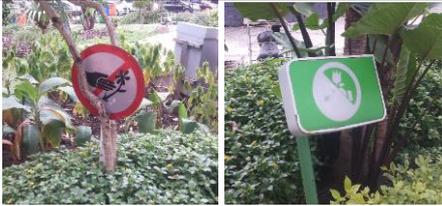
<p>Penanda hanya untuk melindungi elemen keindahan taman.</p>	<p>Menurut Burton & Lynne (2006) dan Turel <i>et al.</i> (2007), penanda berperan dalam mengarahkan lansia agar tidak ke tempat berbahaya (seperti area kendaraan) dan menunjukkan fasilitas yang ada di taman terutama fasilitas keamanan. Di Taman Lansia Surabaya, hanya ada penanda untuk menjaga keindahan flora dan kebersihan dalam taman tanpa adanya penanda fasilitas maupun penunjuk arah.</p>

Berdasarkan pendapat responden hanya "Cukup mendukung" dan penanda keamanan perlu ditambahkan.
Toilet	Tidak terdapat fasilitas toilet di dalam taman.	Toilet menjadi fasilitas umum yang penting di taman, karena pengunjung yang datang tidak hanya sebentar berkunjung. Namun Taman Lansia Surabaya tidak menyediakan fasilitas toilet umum untuk pengunjungnya. Berdasarkan pendapat responden juga "Tidak mendukung".
Fasilitas parkir

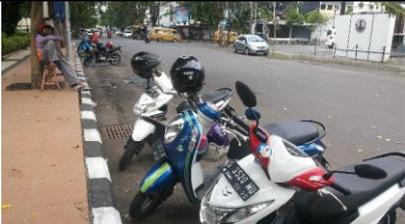
<p>Tidak menyediakan akses bagi pengguna kursi roda dan tidak ada ukuran parkir yang standar sehingga tidak aman bagi lansia.</p>	Fasilitas parkir harus didesain sesuai dengan kebutuhan pengguna lansia maupun penyandang cacat, seperti terdapat jalur kursi roda dan ukuran yang disesuaikan dengan standar pengguna kursi roda (Burton & Lynne, 2006). Namun fasilitas parkir di Taman Lansia Surabaya berada di pinggir jalan tanpa pembangunan yang memang terencana sehingga tidak terdapat desain yang memang khusus untuk area parkir. Hal ini mengakibatkan fasilitas tersebut susah digunakan jika lansia yang menggunakan kursi roda. Berdasarkan pendapat responden juga "Tidak mendukung" dan perlu disediakan yang lebih layak dan aman bagi lansia.

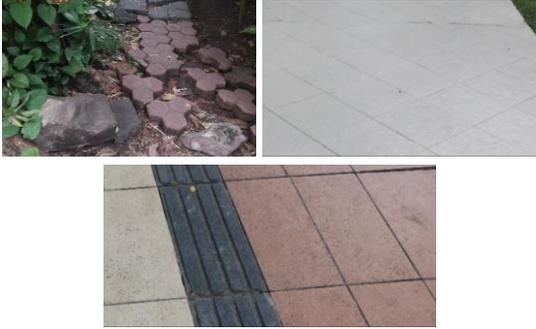
<p>Beberapa permukaan jalan ada yang rusak, tidak diberikan pengaman pinggiran dan warna jalur pemandu belum sesuai standar.</p>	Material jalan yang aman bagi lansia adalah tidak bermotif, halus, rata, tidak licin, tidak retak, tidak menyilaukan, dan tidak berlubang agar tidak berbahaya bagi lansia (Burton & Lynne, 2006; Permen PU No. 30, 2006; Turel <i>et al.</i> , 2007, dan WHO, 2007). Material jalan di Taman Lansia Surabaya tidak bermotif dan tidak menyilaukan namun pada beberapa titik terdapat keretakan, berlubang, dan juga tidak rata, serta warna jalur pemandu masih abu-abu (standar berwarna kuning). Berdasarkan pendapat responden juga "Tidak mendukung" dan "Cukup mendukung".
