KARAKTERISTIK BAHAN DASAR DIESEL CYLINDER LINER (DCL)

Abstrak

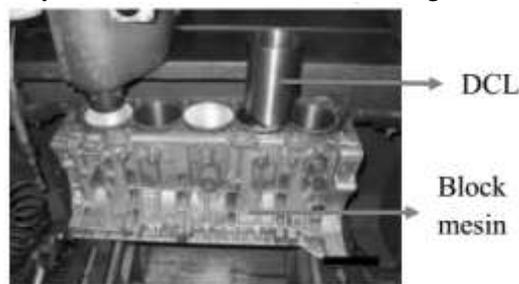
Gambar 1. DCL yang akan dipasang pada block mesin
(<http://www.automotive-services.co.uk/service-menu/cylinder-reboring-sleeving/>)

Diesel Cylinder Liner (DCL) (Gambar 1) adalah salah satu komponen utama mesin diesel yang terbuat dari paduan besi cor dan berfungsi sebagai tempat terjadinya pembakaran bahan bakar solar dengan udara. Bahan silinder liner memerlukan sifat yang tahan terhadap gesekan, suhu yang tinggi dan pemuaian yang rendah, sifat ini dimiliki oleh besi cor kelabu sehingga cocok digunakan sebagai bahan dari silinder liner. Tuntutan lain yang harus dipenuhi oleh silinder liner adalah tahan terhadap kebocoran, karena silinder liner bekerja pada tekanan kompresi yang tinggi saat mesin bekerja. Kebocoran kompresi ini dapat terjadi jika terdapat porositas pada bahan (Situngkir, 2009)

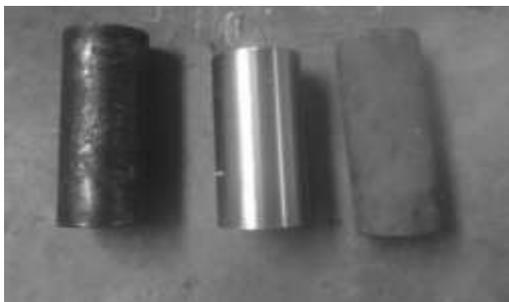
Gambar 2. DCL bahan penelitian

Bahan yang digunakan pada penelitian ini ada 3 jenis yaitu DCL *original* merk X (Kode A), DCL tidak *original* (Kode B) dan DCL produk pengecoran local (Kode C). Semua jenis DCL akan diuji komposisi kimia, kekerasan brinell, dan struktur mikro. Pengujian komposisi kimia dilaksanakan di PT Itokoh Ceperindo Klaten dengan metode spectrografi. Pengujian komposisi kimia dilakukan sebanyak 3 kali sedangkan pengujian kekerasan Brinell dilaksanakan sebanyak 4 kali dan diambil rata-ratanya. Pengujian kekerasan Brinell dan struktur mikro dilakukan di laboratorium Pengujian Bahan Sekolah Vokasi UGM. Pengambilan sampel dilakukan di bagian tengah liner.
