## ANALISIS KOROSI DAN EROSI DI DALAM PIPA PDAM SEMARANG

\*Wahyu Sulistyono<sup>1</sup>, Athanasius Priharyoto Bayuseno<sup>2</sup>

<sup>1</sup>Mahasiswa Jurusan Teknik Mesin, Fakultas Teknik, Universitas Diponegoro

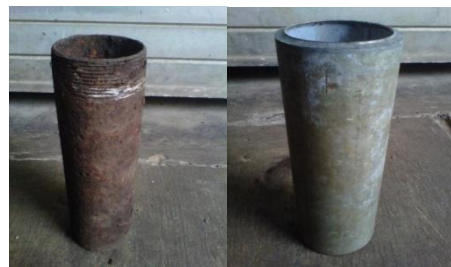
**Gambar 2.** Pipa korosi dan Pipa baru

Bahan yang digunakan pada penelitian ini adalah material pipa besi silindris dari PT. PDAM Semarang. Pipa silindris yang terkorosi dan pipa yang baru sebelum dibuat spesimen untuk beberapa pengujian yang akan dilakukan ditunjukkan pada Gambar 2.

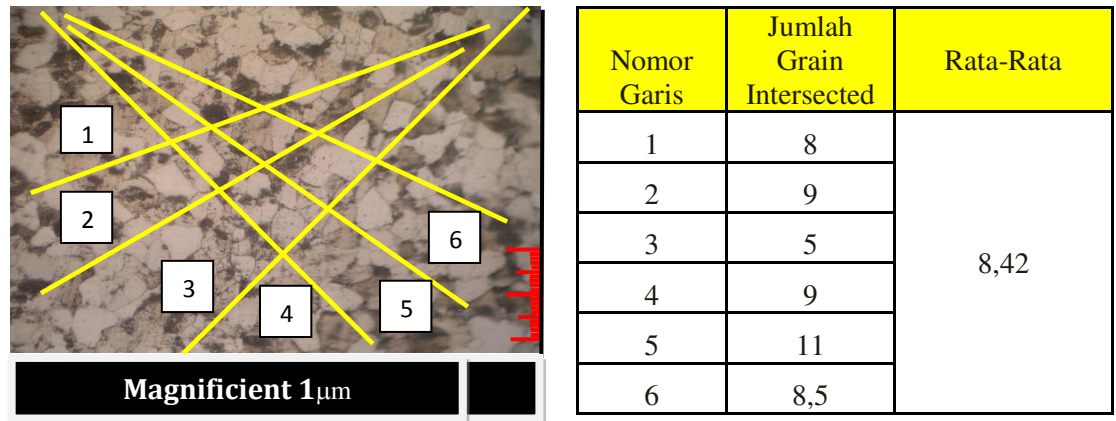
Gambar 10. Bentuk struktur mikro pipa korosi dan data grain size material pipa korosi

Pengambilan gambar struktur mikro dilakukan dengan menggunakan mikroskop optik dengan perbesaran 500x. Dari data terlihat bagian yang berwarna gelap merupakan daerah yang terkorosi dimana penetrasi dari mikroskop ditunjukkan pada Gambar 10.

$$\begin{aligned} \text{Line length intersected rata-rata} &= \frac{110 \text{ mm}}{8,42} = 13,06 \text{ mm} \\ \text{Diameter butir rata-rata} &= \frac{13,06}{500} \\ &= 0,0261 \text{ mm} \\ &= 26,1 \text{ }\mu\text{m} \end{aligned}$$

- b. Perhitungan batas butir benda uji pipa korosi memiliki diameter butir rata-rata sebesar 26,1  $\mu\text{m}$

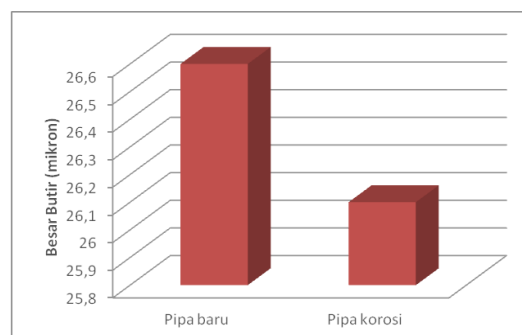
Gambar 11. Diagram Hasil Perhitungan besar butir pada benda uji

Dari pengujian struktur mikro pada benda uji, terdapat penurunan besar butir pada benda uji. Penurunan besar butir dikarenakan kenaikan kekerasan pada benda uji yang mengalami korosi. Perhitungan besar butir berguna untuk dapat mengontrol tercapainya fraksi volume fasa atau besar butir tertentu yang dihasilkan dalam suatu proses. Hasil perhitungan besar butir pada benda uji ditunjukkan pada Gambar 11.
