ANALISA PERFORMANSI *RECEIVED TOTAL WIDEBAND POWER* (RTWP) TERHADAP KUALITAS PERFORMANSI JARINGAN PADA JARINGAN WCDMA IBC TELKOMSEL

Ardiansyah, Dian Widi Astuti

Program Studi Teknik Elektro, Fakultas Teknik, Universitas Mercu Buana
ardiansyahtrange@gmail.com, dian.widiastuti@mercubuana.ac.id

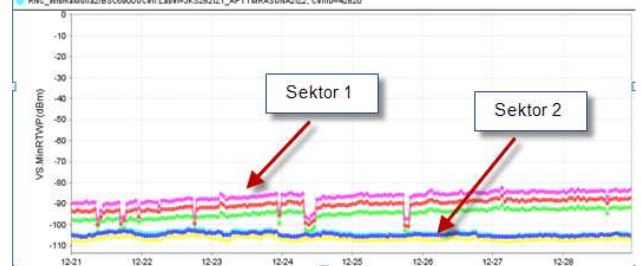
Gambar 5 Capture RTWP dengan Query Performances

Pengamatan awal dilakukan dengan capture RTWP menggunakan LMT browser pada sisi RNC untuk mengetahui real time RTWP dan Selanjutnya pengamatan dengan query performance RTWP yang biasanya diambil dalam kurun waktu 1 minggu terakhir terlihat dari Gambar 5. Hasil capture RTWP dari pengamatan tersebut menunjukkan bahwa RTWP pada sektor 1 berada pada -83 s/d -89 dBm dan sektor 2 berada pada -103 s/d -109 dBm.

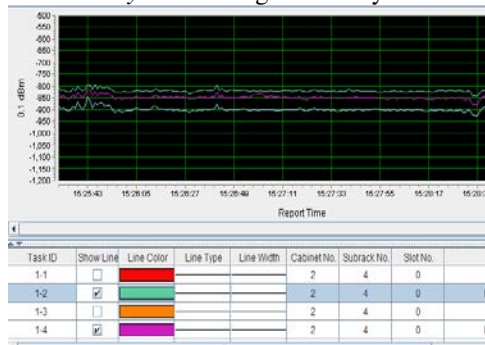
Gambar 9 Capture Kondisi Kedua

- Kondisi kedua Pengambilan capture dengan LMT browser dilakukan pada saat input Jumper Sektor 1 tidak dikoneksikan ke Triplexer namun menggunakan *Dummy Load* sebagai bebannya

Dari hasil *capture* menggunakan LMT Browser diatas dapat dilihat bahwa nilai *uplink interference* atau RTWP berkisar pada kisaran -80 s/d -90 dBm. Dari hasil ini dapat disimpulkan bahwa adanya indikasi internal interferensi yang disebabkan oleh perangkat Triplexer yang rusak

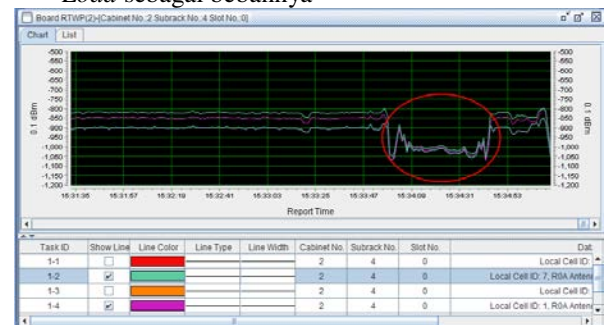
Gambar 10 Capture Kondisi Ketiga

- Kondisi Ketiga Pengambilan capture dengan LMT browser dilakukan pada saat Output Jumper Sektor 1 dari Splitter tidak dikoneksikan ke *Hybrid Combiner* namun menggunakan *Dummy Load* sebagai bebannya

Dari hasil *capture* menggunakan LMT Browser diatas dapat dilihat bahwa nilai *uplink interference* atau RTWP berkisar pada kisaran -100 s/d -110 dBm. Dari hasil ini dapat disimpulkan bahwa performance RTWP makin baik dan dapat disimpulkan bahwa Output Hybrid Combiner menuju Sistem DAS *Backbone Problem* dan mengindikasikan adanya internal interferensi.

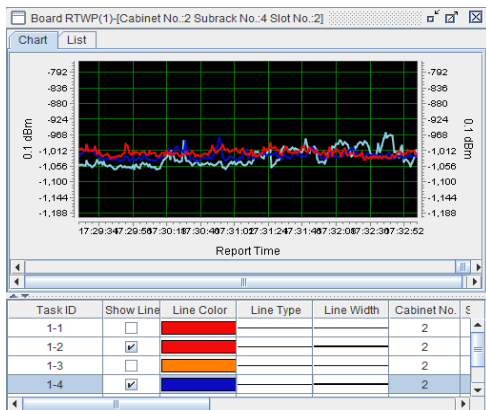
Gambar 11 Capture Kondisi Keempat

- Kondisi Keempat Pengambilan capture dengan LMT browser dilakukan pada saat Output Jumper Sektor 2 dari Splitter tidak dikoneksikan ke *Hybrid Combiner* namun menggunakan *Dummy Load* sebagai bebannya untuk memastikan Backbone DAS yang problem

Dari hasil *capture* menggunakan LMT Browser diatas dapat dilihat bahwa nilai *uplink interference* atau RTWP sektor 2 berkisar pada kisaran -95 s/d -100 dBm. Dari hasil ini dapat disimpulkan bahwa system DAS backbone sektor 2 tidak mengalami masalah.

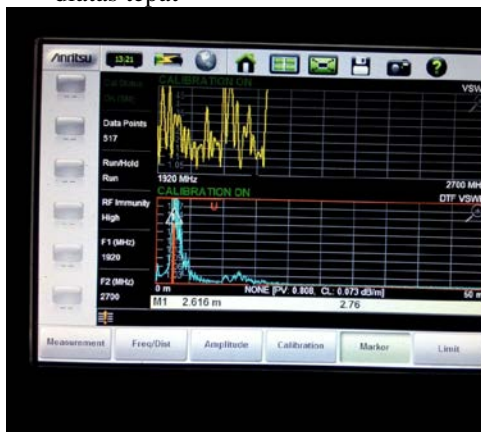
Gambar 12 Pengukuran nilai VSWR

- Kondisi Kelima yaitu Pengukuran Nilai VSWR dengan *Site Master* dengan tujuan apakah benar analisa yang telah dilakukan diatas tepat

Dari hasil *capture* menggunakan site master diatas dapat dilihat bahwa nilai VSWR berkisar pada nilai 2,76 sedangkan nilai *treshold* untuk VSWR site telkomsel adalah 1,3. VSWR pada jarak 2,616 m yaitu jarak antara Module BTS 3G ke Triplexer, sehingga dapat disimpulkan bahwa terjadi high VSWR pada sektor 1.

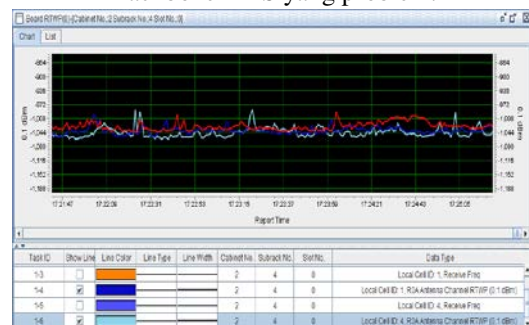
Gambar 15 Capture Kondisi Ketujuh

Dari hasil *capture* menggunakan LMT Browser dapat dilihat bahwa nilai *uplink interference* atau RTWP berkisar pada kisaran -100 s/d 106 dBm.

- Kondisi Ketujuh Pengambilan *capture* dengan LMT browser dilakukan pada saat melakukan perbaikan konektor di sistem Backbone DAS yang problem.

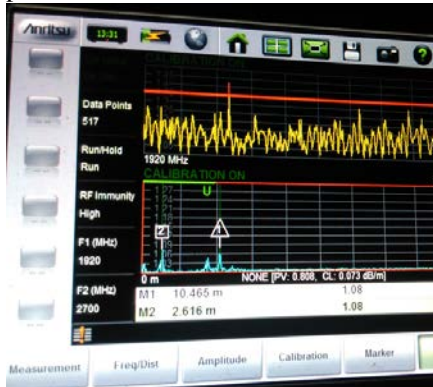
Gambar 16 Pengukuran Nilai VSWR setelah Troubleshooting

Dari hasil pengukuran diatas dapat dilihat bahwa nilai VSWR pada sektor 1 setelah perbaikan konektor di sisi DAS dan penggantian triplexer menjadi lebih baik yaitu 1.08 dan sudah mencapai target nilai VSWR yang ditetapkan oleh telkomsel.

- Kondisi Kedelapan yaitu Pengukuran Nilai VSWR dengan *Site Master* untuk memastikan bahwa nilai VSWR telah aman setelah melakukan penggantian triplexer dan perbaikan konektor pada sisi DAS

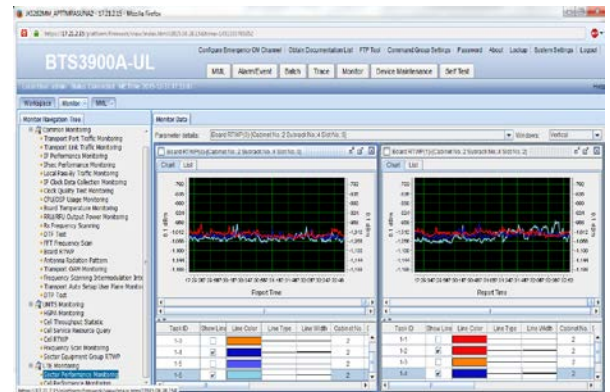
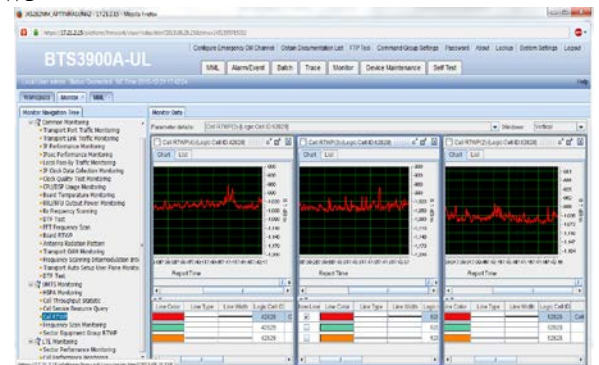
Gambar 17 Pengambilan nilai RTWP berdasarkan Board RTWP

Gambar 18 Pengambilan nilai RTWP berdasarkan Cell RTWP

Dari hasil *capture* menggunakan LMT Browser by *board RTWP* maupun *cell RTWP* diatas terlihat bahwa nilai *uplink interference* atau RTWP sektor 1 sudah kembali normal yaitu berkisar antara -100 s/d - 105 dBm.

- Kondisi Kesembilan yaitu Pengukuran Nilai RTWP Real pada saat setelah penggantian perangkat *triplexer* dan perbaikan konektor DAS untuk memastikan jika nilai RTWP sudah *improve*. Pengambilan Nilai RTWP berdasarkan *Board RTWP* untuk per *board* sektornya dan berdasarkan *Cell Frequency RTWP* untuk per *frequency carrier* nya.

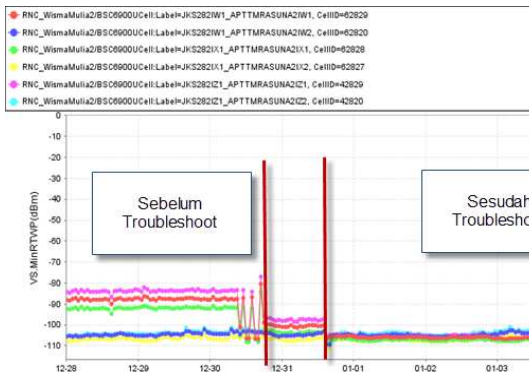
Gambar 19 Grafik Nilai RTWP Site Apartemen Taman Rasuna2 setelah troubleshooting

Setelah *troubleshoot* RTWP pengamatan selanjutnya dilakukan dengan *query performance* RTWP. Setelah dilakukan penggantian perangkat *triplexer* dan perbaikan konektor pada sisi DAS pada, maka didapatkan nilai RTWP yang jauh lebih baik untuk sektor 1 dan hasil *capture* RTWP dari pengamatan *query performance* tersebut menunjukkan bahwa RTWP pada sektor 1 setelah *troubleshoot* berada pada -100 s/d - 105 dBm dan sektor 2 berada pada -103 s/d - 109 dBm. Berdasarkan Gambar 3.7 Nilai RTWP pada sektor 1 tersebut sudah kembali normal dan sesuai dengan target nilai yang diinginkan oleh telkomsel.

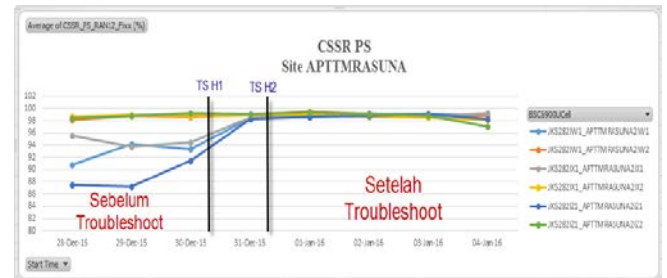
Gambar 21 Grafik Performansi CSSR PS site APTTMRASUNA2

Terlihat pada Gambar 21, Sebelumnya nilai CSSR PS mencapai nilai terendah 90% pada tanggal 28 Desember 2015, namun setelah dilakukan Penggantian perangkat triplexer dan perbaikan konektor pada sistem DAS menjadi lebih baik yaitu mencapai nilai tertinggi 99,3 % pada 4 Januari 2016. Sehingga KPI CSSR PS mengalami peningkatan terlihat dari trend pada Gambar 21 yang semakin menaik dibandingkan dengan trend pada saat terjadi internal interferensi. Berdasarkan Tabel 1, maka nilai KPI CSSR PS sudah mencapai target yang diinginkan.

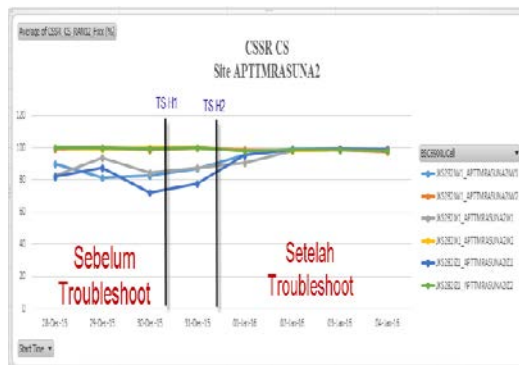
Gambar 20 Grafik Performansi CSSR CS site APTTMRASUNA2

Terlihat pada Gambar 20, Sebelumnya nilai CSSR CS mencapai nilai terendah 82% pada tanggal 29 Desember 2015, namun setelah dilakukan Penggantian perangkat triplexer dan perbaikan konektor pada sistem DAS menjadi lebih baik yaitu nilai terendah 95,7% pada tanggal 31 Desember 2015 dan nilai tertinggi 99,3 % pada tanggal 2 s/d 4 Januari. Sehingga KPI CSSR CS mengalami peningkatan terlihat dari trend pada Gambar 4.16 yang semakin menaik dibandingkan dengan trend pada saat terjadi internal interferensi. Berdasarkan Tabel 1, maka nilai KPI CSSR CS sudah mencapai target yang diinginkan.

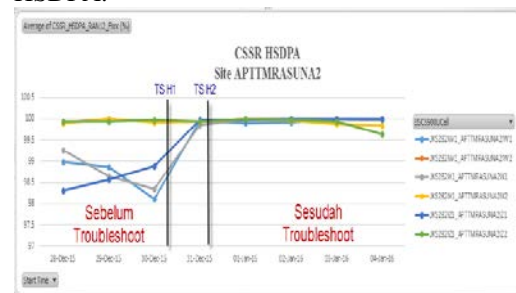
Gambar 22 Grafik Performansi CSSR HSDPA site APTTMRASUNA2

Terlihat pada Gambar 22, Sebelumnya nilai CSSR HSDPA mencapai nilai terendah 98% pada tanggal 28 s/d Desember 2015, namun setelah dilakukan Penggantian perangkat triplexer dan perbaikan konektor pada sistem DAS menjadi lebih baik yaitu hampir mendekati 100% pada tanggal 2 s/d 4 Januari. Sehingga KPI CSSR HSDPA mengalami peningkatan terlihat dari trend pada Gambar 22 yang

semakin menaik dibandingkan dengan *trend* pada saat terjadi internal interferensi. Berdasarkan Tabel 1, maka nilai KPI CSSR HSDPA sudah mencapai target yang diinginkan.

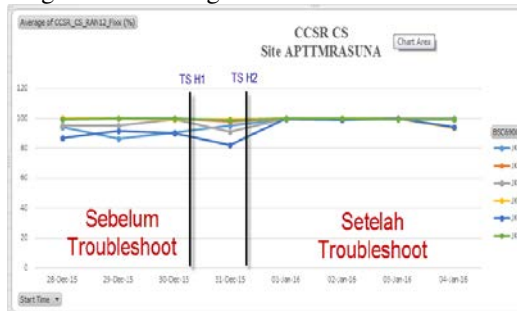
Gambar 23 Grafik Performansi CSSR CS site APTTMRASUNA2

Terlihat pada Gambar 23, Sebelumnya nilai CSSR CS mencapai nilai terendah 98% pada tanggal 28 Desember 2015, namun setelah dilakukan Penggantian perangkat triplexer dan perbaikan konektor pada sistem DAS menjadi lebih baik yaitu pada nilai terendah 94,12% pada tanggal 4 Januari 2015 dan nilai tertinggi 100% pada tanggal 2 & 3 Januari. Sehingga KPI CSSR CS mengalami peningkatan terlihat dari *trend* pada Gambar 23 yang semakin menaik dibandingkan dengan *trend* pada saat terjadi internal interferensi. Berdasarkan Tabel 1, maka nilai KPI CSSR CS sudah mencapai target yang diinginkan.

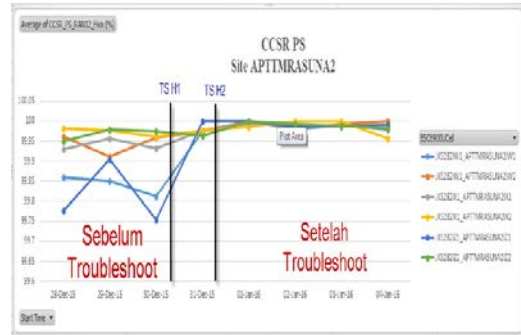
Gambar 24 Grafik Performansi CSSR PS site APTTMRASUNA2

Terlihat pada Gambar 24, Sebelumnya nilai CSSR PS mencapai nilai terendah 99,7% pada tanggal 28 s/d Desember 2015, namun setelah dilakukan Penggantian perangkat triplexer dan perbaikan konektor pada sistem DAS menjadi lebih baik yaitu hampir mendekati 100% bahkan ada yang mencapai 100% pada tanggal 1 s/d 4 Januari. Sehingga KPI CSSR PS mengalami peningkatan terlihat dari *trend* pada Gambar 24 yang semakin menaik dibandingkan dengan *trend* pada saat terjadi internal interferensi. Berdasarkan Tabel 1, maka nilai KPI CSSR PS sudah mencapai target yang diinginkan.

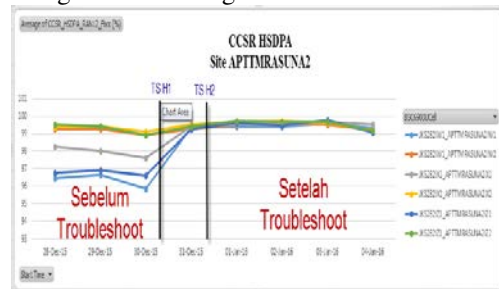
Gambar 25 Grafik Performansi CSSR HSDPA site APTTMRASUNA2

Terlihat pada Gambar 25, Sebelumnya nilai CSSR HSDPA mencapai nilai terendah 96% pada tanggal 30 Desember 2015, namun setelah dilakukan penggantian perangkat triplexer dan perbaikan konektor pada sistem DAS menjadi lebih baik yaitu pada nilai terendah 99% pada tanggal 4 Januari 2015 dan nilai tertinggi 99,7% pada tanggal 3 Januari 2015.

Sehingga KPI CCSR HSDPA mengalami peningkatan terlihat dari *trend* pada Gambar 25 yang semakin menaik dibandingkan dengan *trend* pada saat terjadi internal interferensi. Berdasarkan Tabel 1, maka nilai KPI CCSR HSDPA sudah mencapai target yang diinginkan.

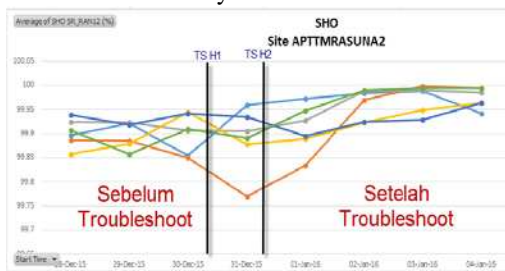
Gambar 26 Grafik Performansi SHO SR site APTTMRASUNA2

Terlihat pada Gambar 26, Sebelumnya nilai SHO SR mencapai nilai terendah 99,8% pada tanggal 28 Desember 2015, namun setelah dilakukan Penggantian perangkat triplexer dan perbaikan konektor pada sistem DAS menjadi lebih baik yaitu pada nilai terendah 99,8% pada tanggal 1 Januari 2015 dan nilai tertinggi 99,9% pada tanggal 2 s/d 4 Januari 2015. Sehingga KPI CCSR CS sedikit mengalami peningkatan terlihat dari *trend* pada Gambar 26. Berdasarkan Tabel 1, maka nilai KPI SHO SR sudah mencapai target yang diinginkan

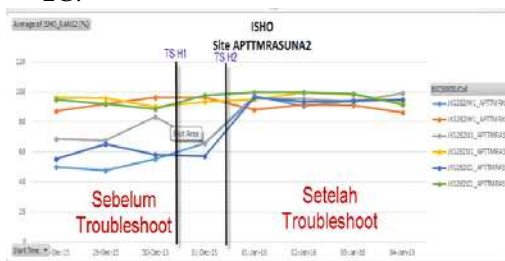
Gambar 27 Grafik Performansi ISHO SR site APTTMRASUNA2

Terlihat pada Gambar 27, Sebelumnya nilai ISHO mencapai nilai terendah 47% pada tanggal 29 Desember 2015, namun setelah dilakukan Penggantian perangkat triplexer dan perbaikan konektor pada sistem DAS menjadi lebih baik yaitu pada nilai terendah 90% pada tanggal 2 Januari 2015 dan nilai tertinggi 99% pada tanggal 4 Januari 2015. Sehingga KPI CCSR CS mengalami peningkatan terlihat dari *trend* pada Gambar 27 yang semakin naik dibandingkan dengan *trend* pada saat terjadi internal interferensi. Berdasarkan Tabel 1, maka nilai KPI ISHO sudah mencapai target yang diinginkan.
