**KOMPLEKS SITUS KI BUYUT TRUSMI CIREBON:
Tinjauan Bangunan Kuna
*Complex Site Ki Buyut Trusmi Cirebon: Observation of Ancient Buildings***

Muhammad Al Mujabuddawat
Balai Arkeologi Ambon-Indonesia
Jl. Namalatu-Latuhalat, Ambon 97118
mujab@kemdikbud.go.id

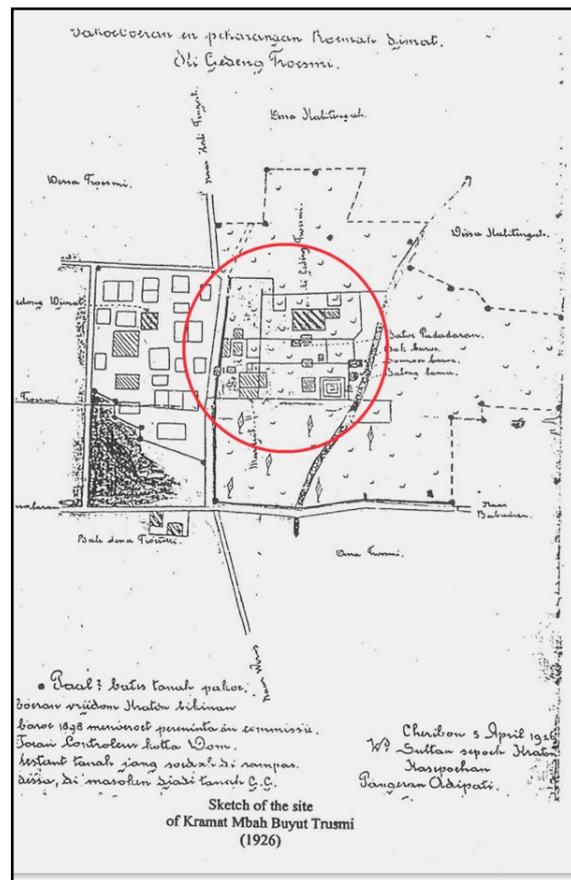
Gambar 2. Peta Batas Paal-paal Tanah Pakoeboran Roemah Djimat Ki Gedeng Troesmi Tahun 1926 berdasarkan peta yang dibuat tahun 1898. Wilayah yang dilingkari adalah Kompleks Situs Ki Buyut Trusmi (Sumber: Muhaimin, A. G., 2001)

Pada gambar tersebut, jelas menjadi bukti bahwa setidaknya kompleks Situs Ki Buyut Trusmi telah tercatat pada bukti sejarah tahun 1898, walau sesungguhnya situs ini dipercaya berusia jauh lebih tua lagi. Situs Ki Buyut Trusmi juga termasuk ke dalam salah satu situs kepurbakalaan Islam tertua dalam buku teks yang ditulis oleh Uka Tjandrasmita berjudul *Sepintas Mengenai Peninggalan Kepurbakalaan Islam di Pesisir Utara Jawa*, dipublikasikan oleh Pusat Penelitian Arkeologi Nasional tahun 1976 (Tjandrasmita, 1976: 8).

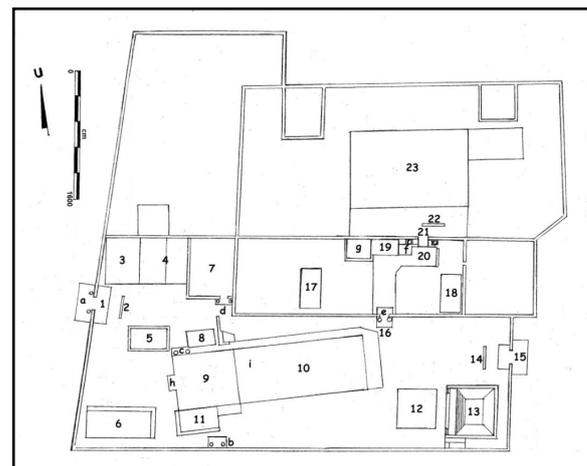
Gambar 4. Sebaran ruang Kompleks Situs Ki Buyut Trusmi
(Sumber: Mujabuddawat, 2013)

1. Gerbang kori agung (a)
2. Kuta hijab (a)
3. Bale pakuncen
4. Bale paseban
5. Pendopo
6. Pewadonan
7. Pemakaman kepundungan
8. Tempat wudhu dan sumur
9. Ruang utama masjid
10. Serambi masjid
11. Pawestren
12. Witana
13. Pekulahan
14. Kuta hijab (b)

15. Gerbang kori agung (b)
16. Gerbang kori agung (c)
17. Jinem kulon
18. Jinem wetan
19. Bale pesalinan
20. Ruang peziarah
21. Gerbang kori agung (d)
22. Kuta hijab
23. Makam Ki Buyut Trusmi
 - a. Padasan (a),(b)
 - b. Padasan wudhu (a),(b)
 - c. Padasan wudhu (c),(d)
 - d. Padasan (c),(d)
 - e. Padasan (e),(f)
 - f. Padasan (g),(h)
 - g. watu pendadaran
 - h. mimbar masjid
 - i. bedug

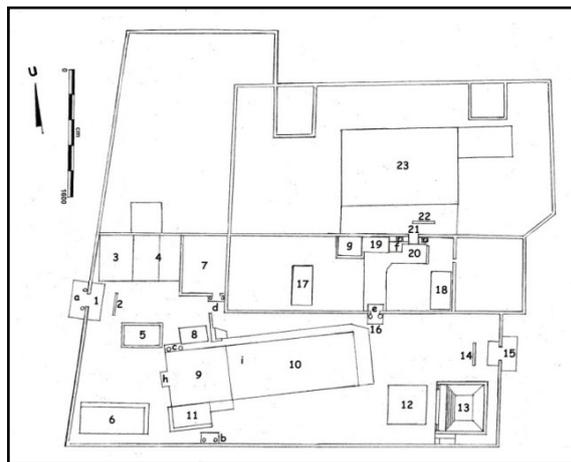
Gambar 6. Denah Situs Tahun 1898 dari Perbesaran
Skala Gambar 2
(Sumber: Abdul Ghoffir Muhaimin 1995, diolah kembali oleh penulis)

Gambar 7. Denah Kompleks Situs
Ki Buyut Trusmi tahun 2012
(Sumber: Mujabuddawat, 2013)

Berdasarkan perbandingan kedua gambar denah yang ditunjukkan oleh ilustrasi gambar 6 dan 7 tampak perubahan yang terjadi di dalam area kompleks Situs Ki Buyut Trusmi selama lebih dari 100 tahun.

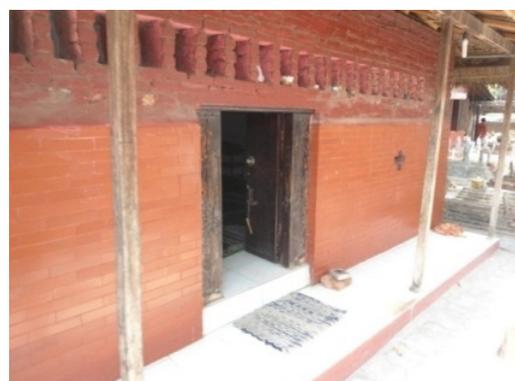
Gambar 15. Pawestren
(Sumber: Mujabuddawat, 2013)

Pada bagian sisi selatan ruang utama masjid, terdapat bangunan *pawestren* yang menempel langsung dengan bangunan ruang utama masjid. Berdasarkan konsepnya, pada sejumlah masjid tua di Jawa, serambi kiri (selatan) dibuat agak tertutup untuk sholat kaum wanita. Ruangan tersebut disebut *pawestren*, *pangwadonan*, atau *pawadonan* dan menyambung dengan bangunan masjid dengan ukuran pintu yang pendek. Tetapi adakalanya tempat sholat bagi kaum wanita dibangun terpisah dengan bangunan masjid (Haris, 2010: 299). Maka berdasarkan definisi dari *pawestren*, kondisi *pawestren* ini sesuai dengan definisi tersebut. Apabila kembali melihat denah sebaran halaman barat situs tahun 1898 yang ditunjukkan pada gambar 6, maka dengan jelas tampak keberadaan bangunan *pawestren* ini. Walau bangunan *pawestren* ini tampak telah mengalami bentuk renovasi dan pembaruan materi penyusunnya, namun secara khasanah kelengkapan bentuk arsitektur arkeologi Islam dan keletakkannya yang tidak berubah.

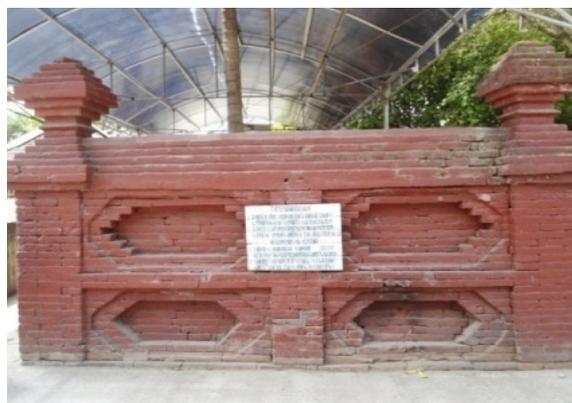
Gambar 20. Kuta hijab (b)
(Sumber: Mujabuddawat, 2013)

Pada sisi sebelah utara *pekulahan* terdapat bangunan *kuta hijab* (b). Indikasi kekunaan yang ditemukan pada *kuta hijab* (b) dapat dilihat pada materi penyusunnya. *Kuta hijab* (b) tersusun atas bata yang berukuran sama dengan bata penyusun tembok keliling. *Kuta hijab* (b) tersusun atas bata yang disusun dengan kuta *kosod* dan dicat merah sesuai dengan warna materi fitur kuna yang banyak dijumpai di situs arkeologi lainnya di Cirebon. Berdasarkan indikasi-indikasi tersebut, maka *kuta hijab* (b) termasuk ke dalam kategori bangunan kuna.

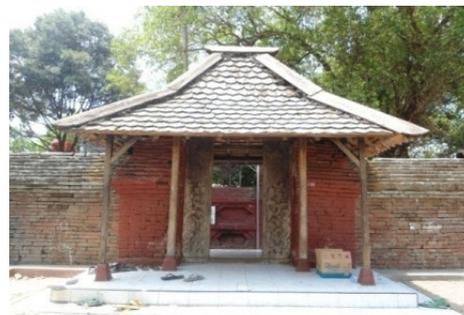
Gambar 21. Gerbang kori agung (b)
(Sumber: Mujabuddawat, 2013)

Tepat sejajar di sisi sebelah timur *kuta hijab* (b) terdapat bangunan gerbang *kori agung* (b). Indikasi kekunaan yang ditemukan pada gerbang *kori agung* (b) sama dengan yang ditemukan pada gerbang *kori agung* (a). Karena gerbang *kori agung* (a) memiliki bentuk yang serupa dengan gapura *kori agung* (b) ini.

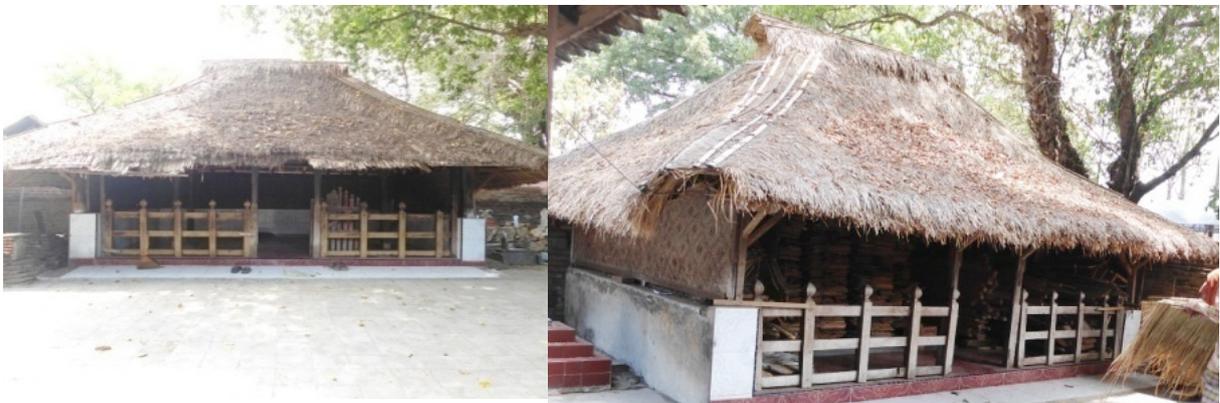
Gambar 22. Jinem kulon (kiri) dan Jinem wetan (kanan)
(Sumber: Mujabuddawat, 2013)

Begitu memasuki halaman tengah situs, terdapat bangunan *jinem wetan* dan *jinem kulon* di sebelah timur dan barat halaman tengah situs. Indikasi kekunaan pada bangunan *jinem wetan* dan *jinem kulon* tampak pada gaya bentuk bangunan itu sendiri. Bangunan *jinem wetan* dan *jinem kulon* ini hampir serupa dengan bangunan *witana*. Lantai bangunan ini lebih tinggi dari permukaan tanah sekitar 15 cm, menggunakan rangka dan konstruksi atap dari kayu dan atapnya dari *welit* yang membentuk tajuk namun tidak lancip. Bentuk baru dari bangunan *jinem wetan* dan *jinem kulon* ini tampak pada beton dan lantai tegel keramik. Bangunan *jinem* banyak dijumpai di situs-situs kabuyutan di Cirebon, dan menjadi salah satu ciri bangunan dalam area kompleks situs Islam di Cirebon. Indikasi kekunaan dari bangunan *jinem wetan* didukung oleh gambar denah sebaran halaman tengah Ki Buyut Trusmi tahun 1898 yang ditunjukkan oleh gambar 6, pada gambar denah tersebut, maka tampak keberadaan bangunan *jinem*

wetan ini. Sedangkan keberadaan bangunan *jinem kulon* pada gambar denah sebaran halaman tengah tersebut tidak ada.

Berdasarkan indikasi-indikasi yang ada, walaupun tampak bangunan *jinem wetan* telah mengalami perubahan dari materi penyusunnya, namun masih mempertahankan bentuk dan ciri kekunaannya, serta keletakkan bangunan *jinem wetan* ini yang tidak berubah, maka dikategorikan sebagai bangunan kuna. Lain halnya dengan bangunan *jinem kulon*, mungkin bangunan *jinem kulon* dibangun dalam upaya perluasan atau penambahan bangunan *jinem* di dalam area kompleks Situs Ki Buyut Trusmi sejalan dengan semakin meningkatnya jumlah peziarah yang berziarah di kompleks situs ini. Walaupun bentuk, dan gaya bangunan *jinem kulon* ini menampakkan kekunaannya, namun berdasarkan indikasi-indikasi yang ada, bangunan *jinem kulon* ini adalah sebuah bangunan yang dibangun identik dengan bangunan *jinem wetan*, dan dibangun lebih baru. Sehingga bangunan *jinem kulon* ini termasuk ke dalam kategori bangunan baru.
