# TINGKAT PELAYANAN SERTA KETERSEDIAAN SARANA DAN PRASARANA PEJALAN KAKI DI PANTAI LOSARI KOTA MAKASSAR

Program Magister Teknik Perencanaan Transportasi

Universitas Hasanuddin

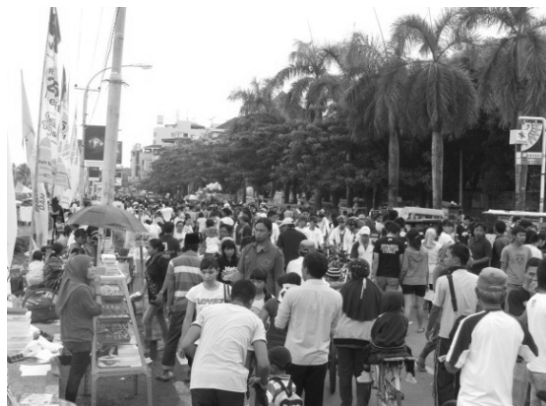
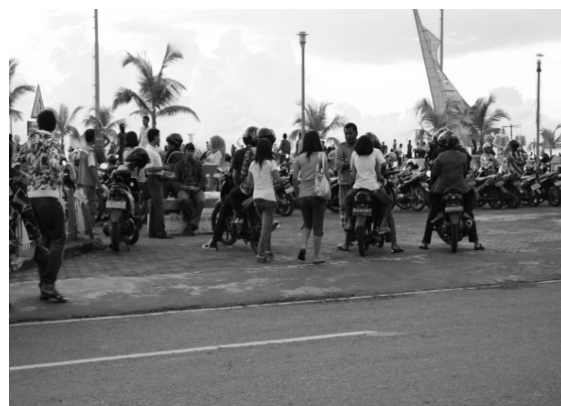
orang/meter.detik. Berdasarkan hasil ini, tingkat pelayanan pejalan kaki adalah B, dengan kerapatan kurang dari 0,30 orang/m<sup>2</sup>, kecepatan orang bergerak kurang dari 1,34 m/detik, dan arus yang diperbolehkan kurang dari 0,39 orang/meter.detik. Gambaran kondisi pejalan kaki pada saat dilakukan survey dapat dilihat pada Gambar 1.

**Gambar 1** Aktivitas Pejalan Kaki di Kawasan Pantai Losari

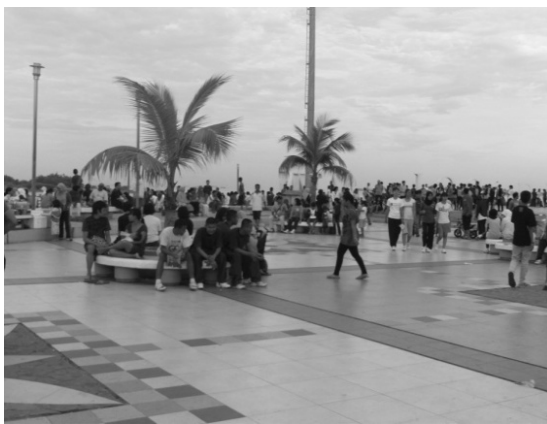
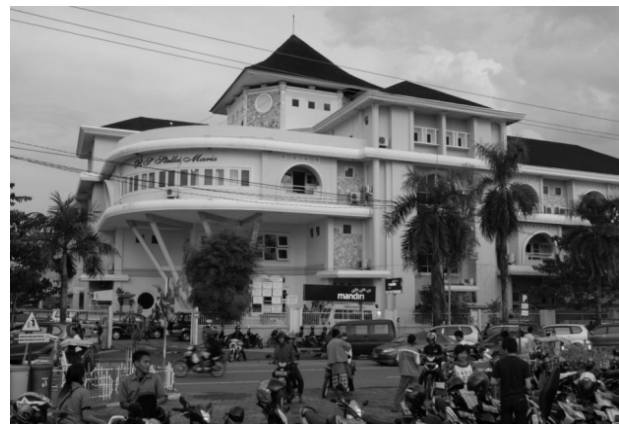
Guna lahan pada lokasi pengamatan B meliputi Anjungan Pantai Losari, RS Stella Maris, rumah makan, dan Kawasan Perdagangan Somba Opu, seperti yang terlihat pada Gambar 2. Pengunjung yang berjalan kaki di lokasi ini cukup banyak dan kontinyu, dengan jumlah rata-rata pejalan kaki sebanyak 275 orang/jam, untuk Hari Sabtu, dan sebanyak 958 orang/jam, pada Hari Minggu.

**Gambar 2** Anjungan Pantai Losari dan RS Stella Maris

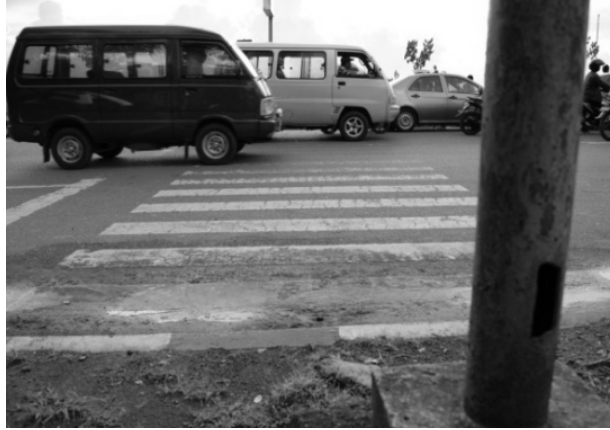
Berdasarkan hasil pengamatan dan inventarisasi di lokasi penelitian, yaitu di Jalan Somba Opu dan di Jalan Penghibur, fasilitas penyeberangan yang ada hanya berupa dua buah *zebra cross*. Satu fasilitas penyeberangan berada tepat di antara pintu masuk RS Stella Maris dan pintu masuk Anjungan Pantai Losari serta satu lagi di depan kantor City Bank, dengan kondisi yang tidak terpelihara dan warnanya juga sudah hampir tidak kelihatan.

**Gambar 3** Zebra Cross di depan RS Stella Maris dan City Bank

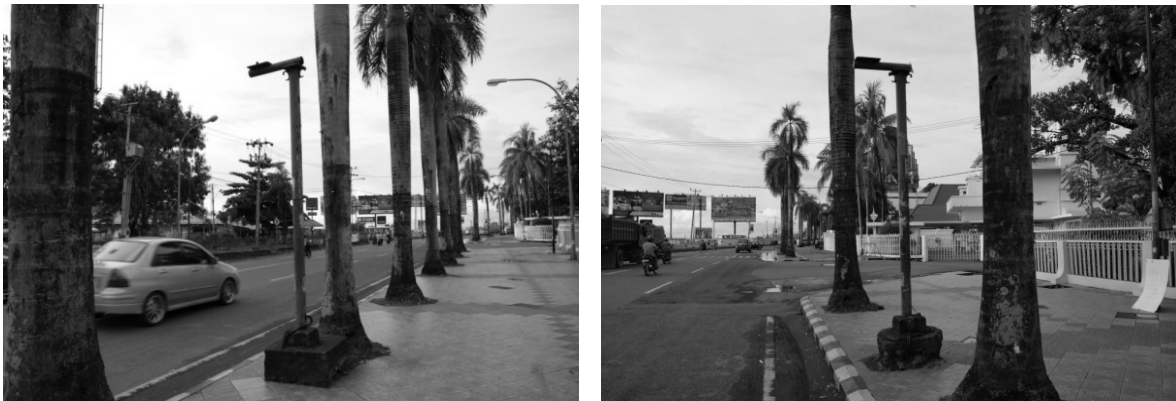
untuk pejalan kaki di Kawasan Pantai Losari sudah cukup representatif, terutama pada lokasi anjungan. Namun terdapat 13 lokasi yang sebenarnya perlu diberi lampu penerangan dan, pada kenyataannya, saat ini tidak tersedia atau kondisinya rusak. Pada Gambar 4 ditunjukkan kondisi lampu penerangan pejalan kaki yang rusak.

**Gambar 4** Lampu Penerangan Pejalan Kaki dengan Kondisi Rusak

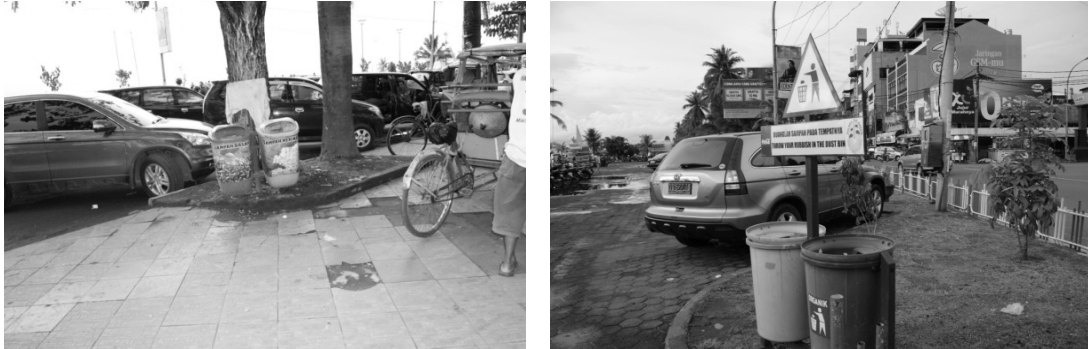
Lokasi Jalan Somba Opu dan Jalan Penghibur kurang bersih. Hal ini dapat dilihat dari masih banyaknya sampah yang terdapat di lokasi tersebut sebagai akibat dari perilaku pengunjung yang tidak membuang sampah pada tempatnya selain ketersediaan bak sampah yang tidak sesuai dengan kebutuhan pengguna. Daerah yang terjaga kebersihannya akan menambah daya tarik khusus, selain menciptakan rasa nyaman serta menyenangkan orang-orang yang melalui trotoar. Untuk memenuhi kebersihan suatu lingkungan perlu

**Gambar 5** Tempat Sampah di Kawasan Pantai Losari

disediakan bak-bak sampah sebagai elemen lansekap dan sistem saluran air selokan yang terkonsep baik. Selain itu pada daerah tertentu, yang menuntut terciptanya kebersihan tinggi, pemilihan jenis tanaman hias dan semak harus memperhatikan kekuatan daya rontok daun, buah, dan bunga tanaman tersebut.
