# PENGARUH PENGEKANGAN GFRP TERHADAP KEKUATAN DAN DAKTILITAS KOLOM BETON BERTULANG PERSEGI AKIBAT BEBAN SIKLIK

## ABSTRACT

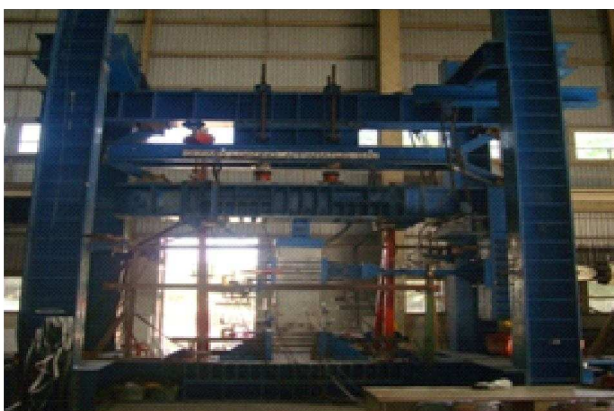
**Gambar 7. Set-up pengujian**

Pelaksanaan pengujian dilakukan dengan menempatkan benda uji kolom berdiri tegak pada *loading frame*. Untuk mendapatkan asumsi yang diinginkan maka dalam penelitian ini dibuat alat bantu tambahan berupa pelat baja masing-masing diletakkan pada dasar kolom, samping kolom dan pada kepala kolom.
