KARAKTER VISUAL FASADE BANGUNAN KOLONIAL BELANDA RUMAH DINAS BAKORWIL KOTA MADIUN

Pipiet Gayatri Sukarno, Antariksa, Noviani Suryasari
Jurusan Arsitektur Fakultas Teknik Universitas Brawijaya
pipietgayatri@gmail.com

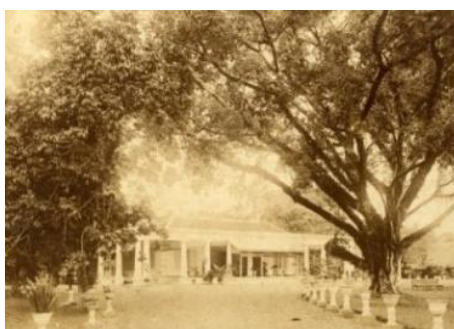
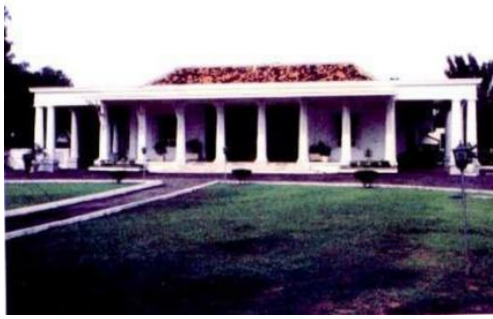
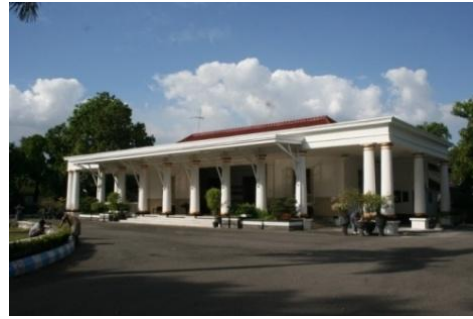
Gambar 1a: Foto Bangunan Induk Bakorwil Kota Madiun dari tahun 1900-an hingga 2014
Sumber: Dokumentasi Pribadi, 2014

Gambar 1b: Foto Bangunan Induk Bakorwil Kota Madiun dari tahun 1900-an hingga 2014
Sumber: Dokumentasi Pribadi, 2014

Bangunan rumah Dinas Bakorwil Kota Madiun memiliki langgam arsitektur *Indische Empire Style*. Hal tersebut dapat dilihat dari denah simetris bangunan, serambi muka dan belakang terbuka dengan dilengkapi pilar batu tinggi bergaya Yunani yang menjadi ciri khas bangunan dari awal pembangunan hingga saat ini (lihat gambar 1).

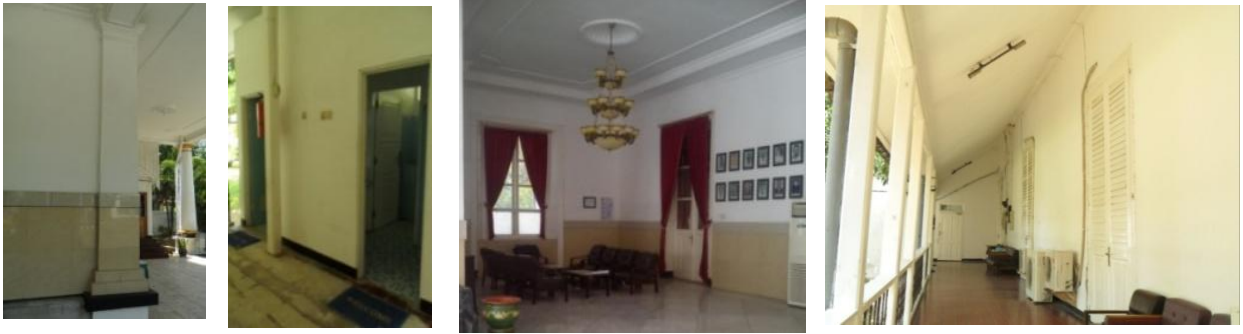
Gambar 6. Kondisi dinding eksterior bangunan rumah dinas Bakorwil
Sumber: Dokumentasi Pribadi, 2014

Dinding bangunan rumah Dinas Bakorwil secara keseluruhan menggunakan dinding batu bata merah dan diplester. Ada dua jenis ketebalan dinding yang digunakan, untuk dinding yang masih asli peninggalan kolonial Belanda adalah dinding satu bata ± 30 cm sedangkan dinding tambahan atau dinding baru yang digunakan untuk penambahan masa dan ruang bangunan baru adalah dinding pasangan setengah bata ± 15 cm. Dinding setengah bata digunakan pada masa bangunan baru, yaitu km/wc, dapur dan ruang kesekretariatan pada sisi selatan bangunan. Dinding eksterior bangunan utama merupakan dinding bata berukuran satu bata dan diplester. Dinding eksterior bangunan ini tidak memiliki ornamen hanya dinding bata polos. Dinding eksterior bangunan memiliki tekstur yang halus.

Warna yang digunakan untuk dinding eksterior ini dominan putih. Dominasi warna putih ini

memberikan kesan monumental yang merupakan salah satu ciri bangunan dengan gaya *Indische Empire style* yang telah berkembang pada masa itu. Pada dinding eksterior bagian teras depan dan pendopo diberi tempelan granit setinggi 1,4 meter tahun 2002. Pengelola menyebutkan penambahan marmor pada dinding teras dan pendopo bermaksud untuk mempercantik tampak bangunan rumah Dinas Bakorwil. Namun penambahan material tersebut pada dinding bangunan berdampak berkurangnya nilai arsitektural dari bangunan peninggalan kolonial Belanda. Pada dinding eksterior pemisah teras dan pendopo terdapat empat penonjolan kolom penopang atap bangunan (lihat gambar 6). Pada komponen penyusun fasade, dinding eksterior bangunan memiliki ketebalan yang memberikan kesan monumental dan memiliki peran yang vital karena memberikan nuansa bangunan kolonial pada bangunan.

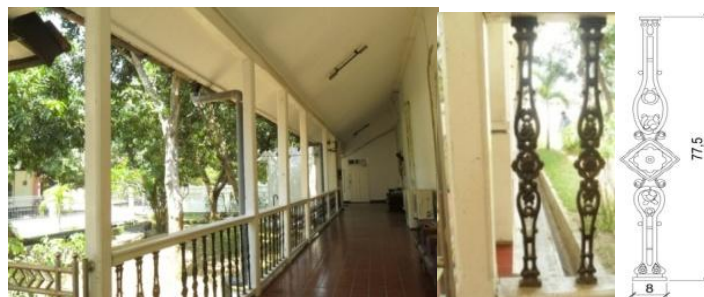
Gambar 7. Jenis *balustrade* pada bangunan rumah dinas Bakorwil
Sumber: Dokumentasi Pribadi, 2014

Balustrade atau pagar pembatas pada bangunan rumah Dinas Bakorwil Kota Madiun terdapat pada serambi. *Balustrade* mengelilingi serambi utara hingga selatan. Warna yang digunakan pada *balustrade* ini adalah coklat tua dan material yang digunakan adalah besi. Ada tiga jenis *balustrade* pada bangunan rumah dinas Bakorwil namun hanya satu jenis *balustrade* yang diperkirakan peninggalan dari kolonial Belanda. *Balustrade* peninggalan kolonial Belanda memiliki bentuk sulur tanaman dengan ketinggian *balustrade* 77,5 cm dengan ornamen bunga

pada bagian tengah sedangkan *balustrade* kedua merupakan papan kayu yang diperkirakan penggunaannya untuk menggantikan *balustrade* asli peninggalan Kolonial Belanda yang telah rusak (lihat gambar 7).

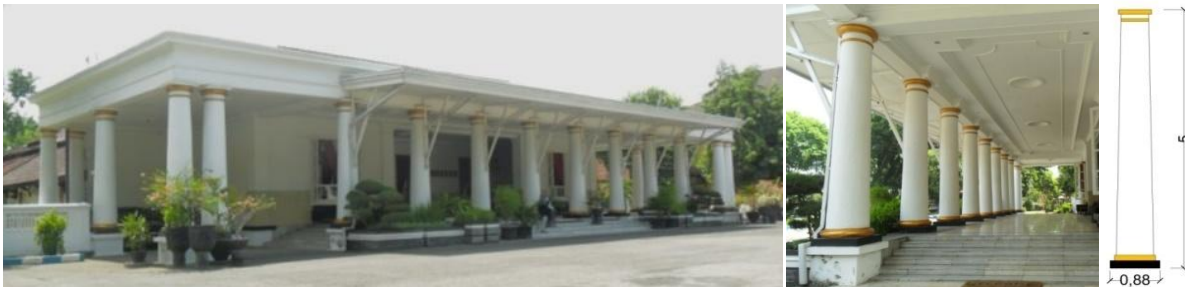
Gambar 9. Kolom *Tuscan* yang menjadi salah satu ciri bangunan *Indische Empire Style*
Sumber: Dokumentasi Pribadi, 2014

Perletakan kolom terdapat pada teras depan dan di sepanjang serambi/ selasar bangunan induk Bakorwil. Bangunan rumah Dinas Bakorwil memiliki dua jenis kolom. Jenis pertama adalah jenis kolom *Tuscan*. Bentuk kolom sederhana tanpa ornamen namun memiliki kesan kokoh, kuat, dan perkasa. Kolom ini berada di teras depan bangunan berfungsi menyangga atap datar bangunan. Saat ini jumlah total kolom *Tuscan* sebanyak 17 buah kolom. Perletakan kolom ini memiliki jarak yang sama. Kolom *Tuscan* pada bangunan rumah dinas Bakorwil berupa kolom-kolom besar terbuat dari cor beton. Keberadaan kolom ini merupakan ciri khas dari

langgam *Indische Empire*. Jenis kedua adalah kolom persegi terbuat dari material kayu. Kolom persegi terletak di sepanjang serambi/ selasar berfungsi untuk menyangga atap miring yang menaungi serambi/ selasar. Warna kolom *tuscan* dan kolom persegi didominasi warna putih (lihat gambar 9).

Kolom *Tuscan* pada bangunan induk memiliki bentuk yang sederhana. Ciri khas dari kolom *Tuscan* ini memiliki permukaan yang halus dan terdapat lingkaran yang menonjol berada pada bagian atas dan bawah kolom. Ukuran kolom yang gigantis dan bentuk yang sedikit mengerucut pada bagian atas kolom. Kolom *Tuscan* ini menggambarkan bangunan penguasa yang berwibawa.

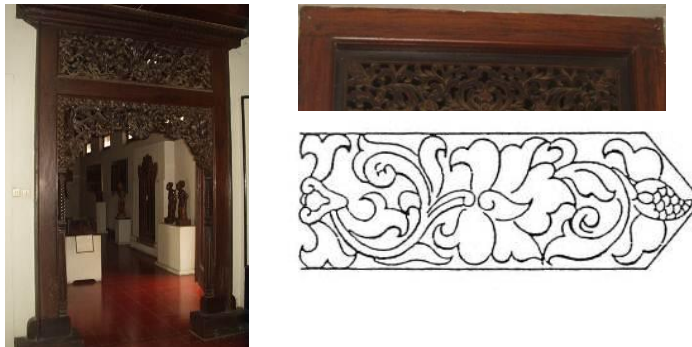
Gambar 12. Lunglungan pada kusen pintu (Arsitektur tradisional DIY)
pada Museum Sonobuyo Yogyakarta
Sumber: Suryono, 2012
