ANALISIS KERUGIAN EKONOMIS DAN PEMETAAN SEBARAN SERANGAN RAYAP PADA BANGUNAN SMP NEGERI DI KOTA PEKANBARU
(Losses Analyze and Mapping The Distribution of Termites that Attacked The Junior High School Buildings in Pekanbaru)

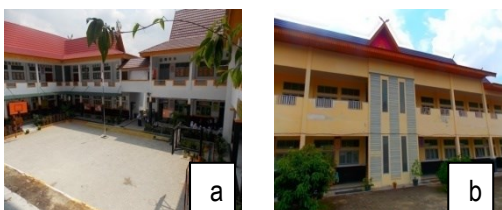
Bentuk bangunan Sekolah Menengah Pertama (SMP) Negeri di Kota Pekanbaru sebagian besar sudah mengalami banyak renovasi baik dari bagian dalam maupun bagian luar bangunan, selain itu banyak gedung sekolah yang baru didirikan sehingga beberapa sekolah tersebut menggunakan baja ringan ataupun besi sebagai bahan bangunan alternatif pengganti kayu

Gambar 1 (a) SMP Negeri 3 Pekanbaru kecamatan Sukajadi, (b) SMP Negeri 6 Pekanbaru kecamatan Rumbai Pesisir

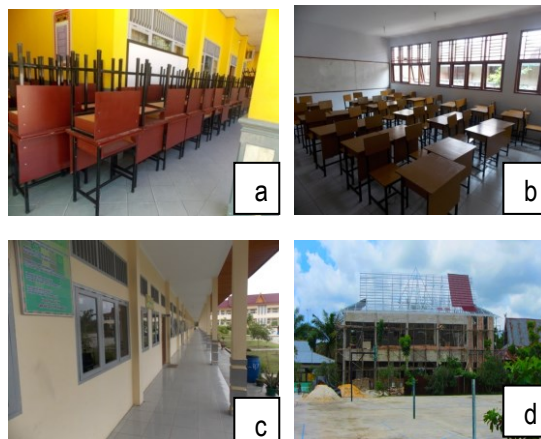
Gambar 2. Komponen bangunan sekolah ; a.Meja yang kakinya dari besi. b. kursi yang kakinya dari besi c tiang bangunan dari beton d Atap dengan rangka baja ringan

Gambar 2 menunjukkan penggunaan kayu yang sudah mulai digantikan dengan besi atau baja ringan karena jumlah kayu yang semakin sedikit dan harganya yang semakin mahal sehingga penggunaan kayu di gantikan dengan baja ringan karena harganya yang lebih murah dibandingkan dengan harga kayu. Hal ini sesuai dengan pernyataan Nugroho (2014) yang mengatakan penggunaan konstruksi kayu khususnya sebagai struktur rangka kuda - kuda dan rangka atap sudah mulai digantikan dengan konstruksi baja ringan. Saat ini material kayu yang bagus kualitasnya semakin sulit didapatkan dan harganya pun semakin mahal. Kehadiran baja ringan merupakan inovasi baru yang memberikan solusi untuk pembuatan rangka kuda - kuda dan rangka atap. Baja ringan merupakan baja dengan mutu tinggi yang memiliki sifat ringan dan tipis, namun memiliki fungsi setara baja konvensional.

Untuk konstruksi atap dan tiang utama sebagian sekolah sudah menggunakan besi dan baja ringan sebagai bahan konstruksinya (gambar 2)
