Analisa Rugi-Rugi Serat Optik Menggunakan Optical Time Domain Reflectometer Dengan Aplikasi AQ77932 Emulation

¹⁾Program Studi Teknik Elektro, Jurusan Teknik Elektro
Fakultas Teknik Universitas Tanjungpura
Email: fazrahabib77@gmail.com

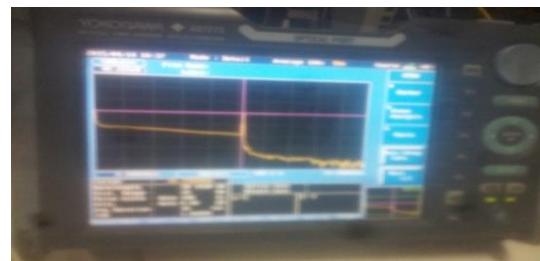
Gambar 1. *Optical time Domain Reflectometer Yokogawa AQ 7275 (Sumber : PT. Telkom Pontianak)*

- *Optical Time Domain Reflectometer* (OTDR) Yokogawa AQ 7275
 - *Connector penghubung*
 - Laptop
 - *Power Supply*
 - OTB yang akan diukur

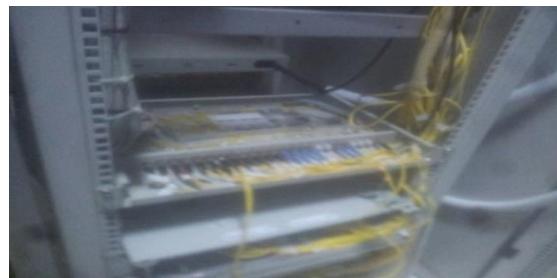
Gambar 2. *Optical termination Box (OTB)* (Sumber : PT. Telkom Pontianak)

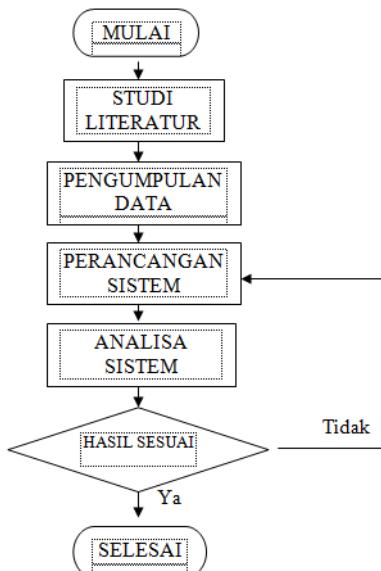
Gambar 3. Diagram Alir Penelitian

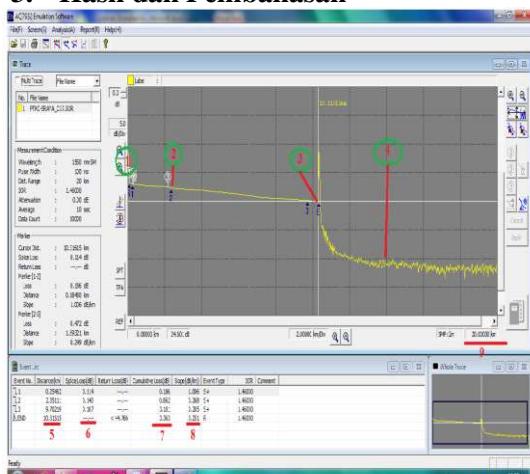
Gambar 4. Hasil Pengukuran Serat Optik *Core 17*
Pada Lintasan Pontianak-Sungai Raya
Menggunakan OTDR Dengan Aplikasi
AQ7932 EMULATION (Sumber : PT.
Telkom Pontianak)

Keterangan :

1. Menunjukkan titik awal dari lintasan tersebut.
2. Titik dimana terjadi titik sambung.
3. Menunjukkan titik akhir dari lintasan tersebut.
4. Derau
5. Pada *event 1 sampai 3* menunjukkan titik dimana terjadinya titik sambung dan pada *event 4* adalah jarak total *link* tersebut.

6. Nilai yang redaman *splice* atau *bending* yang terjadi pada *link* tersebut.
7. Total *loss*
8. Rata-rata *loss* per kilometer.
9. *Dynamic range*.

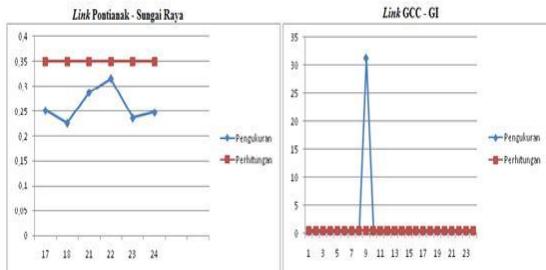
Gambar 5. Grafik Perbandingan Pontianak-Sungai Raya Rugi-Rugi Hasil Pengukuran dan Perhitungan dari Link Pontianak-Sungai Raya dan Link GCC-GI.

Berdasarkan Gambar 5 menunjukkan bahwa rugi-rugi yang terdapat pada *link* Pontianak-Sungai raya tidak berpengaruh besar terhadap kualitas sistem komunikasi serat optik, namun dari hasil pengukuran terhadap perbedaan nilai rugi-rugi pada setiap core yang disebabkan bertambahnya usia komponen hingga mempengaruhi nilai rugi-rugi pada *link* tersebut, nilai rugi-rugi konektor yang semakin membesar, dan penambahan titik sambungan pada setiap *core* pada *link* Pontianak-Sungai raya sehingga mempengaruhi perbedaan nilai rugi-rugi pada setiap *core*, untuk menghindari terjadinya rugi-rugi yang besar pada *core* maka perlu dilakukan pemeliharaan atau perawatan secara rutin.

Dari hasil Pengukuran pada *link* GCC-GI memiliki nilai rugi-rugi yang berkisar 0,390 s/d 0,401 akan tetapi terdapat salah satu *core* yang menunjukkan nilai rugi-rugi yang sangat fantastis yang terjadi pada *core* 9 yang bernilai 31,294 dB yang disebabkan terjadinya *macrobending* pada jarak 6,4957 km yang dikarenakan adanya kegiatan perbaikan jalan pada lingkungan sekitar jalan yang dilalui *link* GCC-GI tersebut dan tidak sengaja mengenai *tube* penyimpanan serat optik *link* GCC-GI sehingga menimbulkan nilai rugi-rugi yang sangat besar, untuk nilai standar acuan rugi-rugi adalah 0,51 dB untuk setiap *core*. Pada dasarnya nilai rugi-rugi besar pada *core* 9 akan membuat perangkat *link* GCC-GI tidak dapat hidup akan tetapi yang kondisinya *core* 9 tidak lagi dipakai sehingga tidak mempengaruhi kinerja *link* tersebut. Untuk menghindari

Dari hasil pengukuran dan perhitungan pada *link* Pontianak-Sungai raya tidak ada hasil pengukuran yang melebihi hasil perhitungan sehingga dapat disimpulkan *link* ini memiliki perfomansi yang baik, sedangkan dari hasil pengukuran dan perhitungan pada *link* GCC-GI ditemukan satu *link* yang sedang mengalami gangguan yaitu pada *core* 9 yang disebabkan *macrobending* sehingga membuat *core* tersebut tidak berfungsi akan tetapi *link* GCC-GI masih berkerja dengan baik dikarenakan *core* 9 memang sedang tidak dipakai sehingga tidak mempengaruhi kinerja perangkat.
