**STUDI KONDISI KERUSAKAN JALAN PADA LAPIS PERMUKAAN
DENGAN MENGGUNAKAN METODE BINA MARGA
(STUDI KASUS RUAS JALAN HARAPAN JAYA)
KOTA PONTIANAK**

Daryoto¹⁾, Slamet Widodo²⁾, Siti Mayuni²⁾
e-mail : daryoto_yoto99@yahoo.co.id

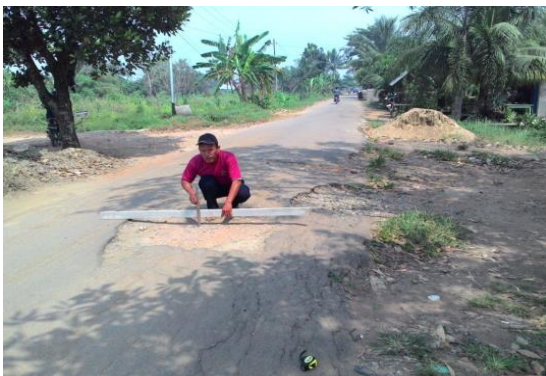
Gambar 3. Jalan Harapan Jaya

Kondisi ruas Jalan Harapan Jaya, adalah jenis medan datar. Ruas jalan ini merupakan jalan 1 jalur untuk 2 arah dengan lebar perkerasan 4 meter dan lebar bahu 1,5 sampai 2,0 meter.

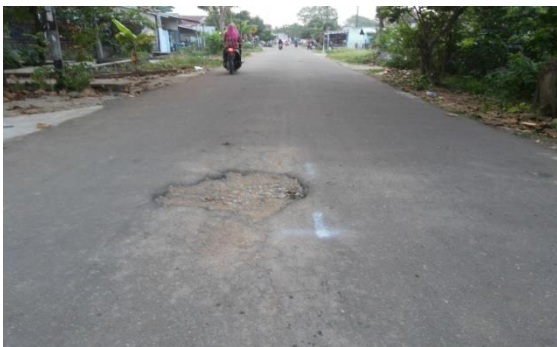
Gambar 4. Lubang

Kerusakan Lubang yang terjadi sebesar 263,77 m² atau 36,63 % dari luas total kerusakan (720,14m²), merupakan kerusakan yang paling dominan dibanding dengan kerusakan lainnya dan terjadi hampir disepanjang ruas jalan. Cara perbaikan : Perbaikan sementara mengisi dengan campuran aspal dingin yang khusus untuk tambalan, sedangkan perbaikan permanen dilakukan dengan penambalan diseluruh kedalaman.

Dari keseluruhan analisa di atas, Kerusakan yang paling dominan terjadi adalah Lubang yang terjadi hampir diseluruh ruas jalan namun hal yang yang harus cepat menanggulangnya ialah kerusakan lubang dan Ambles maka dari itu kerusakan ini harus cepat di tangani dengan cara menambal dengan mengkombinasikan spot-spot lubang dan overlay.

Kerusakan di atas perlu dilakukan penambalan (*patching*) serta dilapisi ulang (*overlay*) agar retakan-retakan serta keruskan-kerusakan lain yang terjadi di sepanjang jalan tersebut tertutupi oleh aspal hotmix agar air tidak cepat meresap kedalam lapisan jalan yang menyebabkan semakin bertambahnya kerusakan yang terjadi.

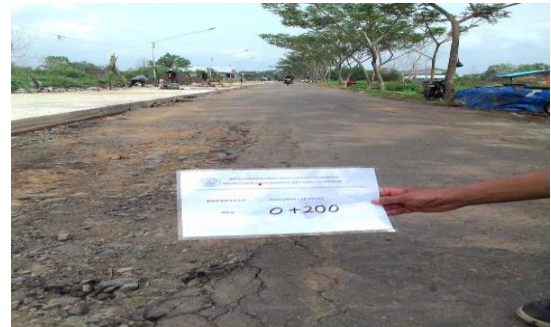
Gambar 5. Ambles

Kerusakan Ambles yang terjadi sebesar 233,42 m² atau 32,41 % dari luas total kerusakan (720,14m²), kerusakan ini terjadi hampir di keseluruhan STA dan mempengaruhi kualitas jalan tersebut. Cara perbaikan : untuk area kerusakan yang besar, perbaikan dapat dilakukan dengan menambal kulitnya (

permukaan) atau menambal pada seluruh kedalaman.

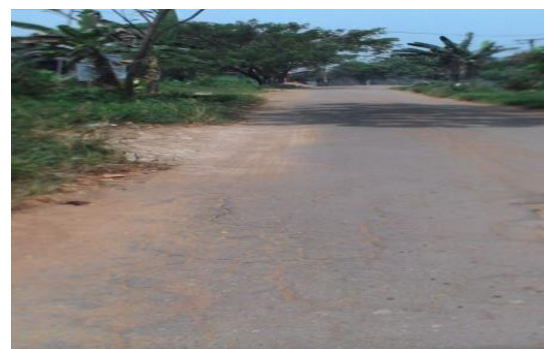
Gambar 6. Retak Pinggir

Kerusakan Retak Pinggir yang terjadi sebesar 60,93 m² atau 8,46 % dari luas total kerusakan (720,14 m²), pada tabel 4.20 dapat dilihat kerusakan ini terjadi di beberapa STA pada ruas jalan dan sangat mengganggu kelancaran aktivitas pengguna jalan. Cara perbaikan : Jika air menjadi factor kerusakan, maka harus dibuatkan drainase, melakukan penutupan retakan.

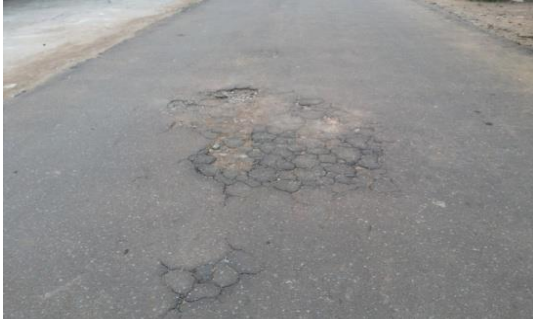
Gambar 7. Retak Blok

Kerusakan retak Blok yang terjadi sebesar 48,73m² atau 6,77% dari luas total kerusakan (720,14 m²), kerusakan ini terjadi tidak disemua ruas jalan . Kerusakan ini bila tidak di tangani akan berpotensi menjadi lubang. Dan dapat mengganggu pengguna jalan. Cara

perbaikan: retak dapat ditutupi dengan larutan pengisi, retak yang besar diisi dengan larutan emulsi aspal yang diikuti dengan penanganan permukaan dan larutan pengisi.

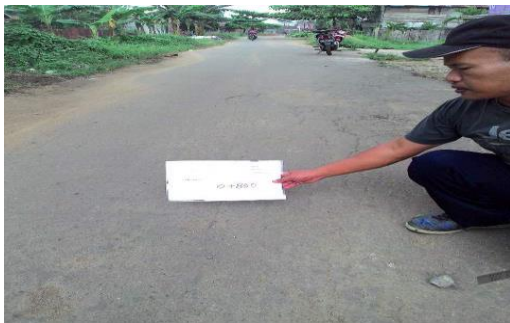
Gambar 8. Pelapukan

Kerusakan Pelapukan yang terjadi sebesar 31,06m² atau 4,31 % dari luas total kerusakan (720,14 m²). Kerusakan ini terjadi di beberapa STA pada ruas jalan. Cara perbaikan: perawatan permukaan dengan menggunakan chip seal.

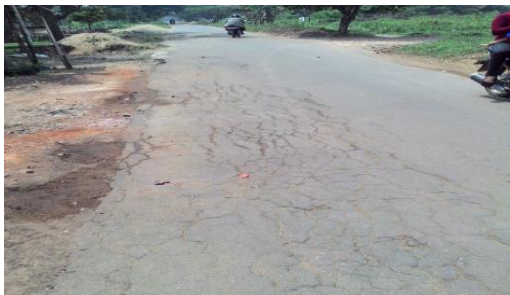
Gambar 9. Retak Kulit Buaya

Kerusakan Retak Kulit Buaya yang terjadi sebesar 10,45 m² atau 1,45% dari luas total kerusakan (720,14 m²). Kerusakan ini sangat mengganggu kelancaran lalu lintas. Cara perbaikan penambalan parsial atau diseluruh kedalaman.
