ANALISIS IDENTIFIKASI DAMPAK BENCANA TANAH LONGSOR DENGAN MENGGUNAKAN *UNMANNED AERIAL VEHICLE* (UAV) (Studi Kasus : Kelurahan Ngesrep, Kecamatan Banyumanik)

Reyhan Azeriansyah, Yudo Prasetyo, Bambang Darmo Yuwono ^{*)}

Departemen Teknik Geodesi Fakultas Teknik Universitas Diponegoro
Jl. Prof. Soedarto, SH, Tembalang, Semarang Telp.(024)76480785, 76480788
Email : reyhan_azeriansyah@yahoo.com

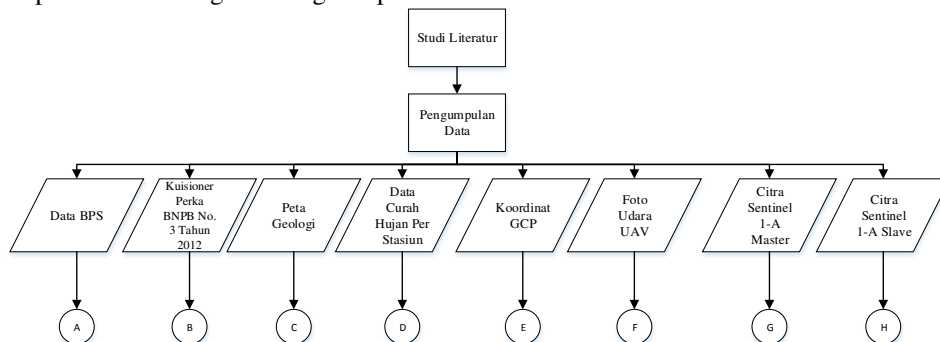
Pada Gambar 3 merupakan diagram alir penelitian yang dilakukan.

Gambar 3 Diagram Alir Penelitian (Lanjutan)
 Gambar 3 Diagram Alir Penelitian

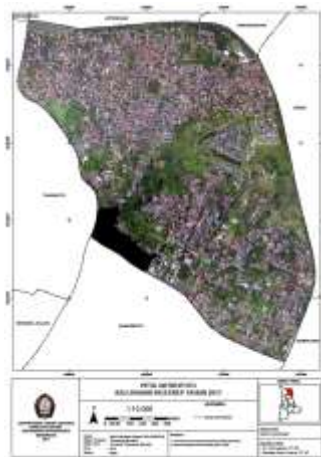
Gambar 4 Bentuk Orthofoto

Berikut adalah hasil dari pembentukan orthofoto dari proses pengolahan foto udara UAV dapat dilihat pada Gambar IV.2.

Hasil resolusi spasial yang didapatkan adalah sebesar 7,87 cm/piksel. Secara visual, resolusi spasial tersebut mampu digunakan dalam proses identifikasi pemukiman, pengukuran lebar jalan hingga untuk mengetahui objek kecil seperti *benchmark*. Gambar IV.3 adalah gambaran visual yang didapatkan dari resolusi spasial tersebut.

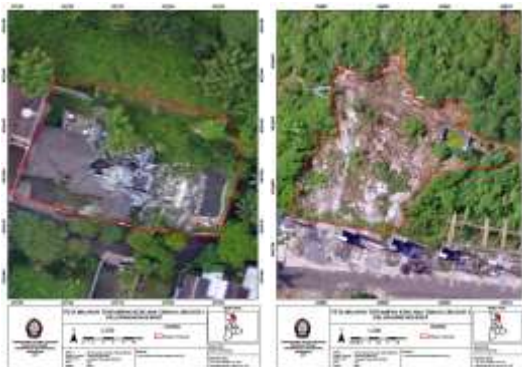
Gambar 6 Klasifikasi Wilayah Terdampak

Dari hasil klasifikasi tersebut terdapat dua wilayah yang terdampak longsor yang dapat dilihat pada Gambar IV.5.

Berdasarkan hasil klasifikasi wilayah terdampak bencana tanah longsor, luas wilayah pertama yang terdampak bencana tanah longsor sebesar 1026,339 m² dan luas wilayah kedua yang terdampak bencana tanah longsor sebesar 520,822 m².

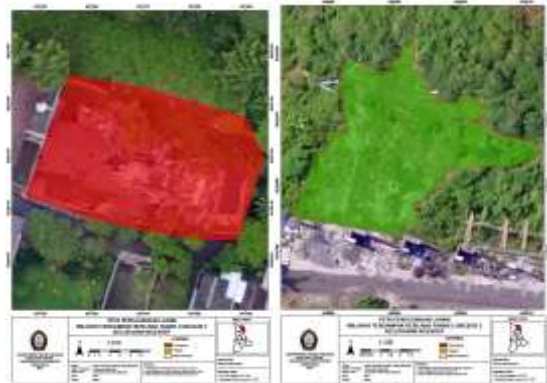
Gambar 13 Peta Penggunaan Lahan Terhadap Wilayah Terdampak Bencana Tanah Longsor

Gambar 13 adalah hasil penggabungan klasifikasi wilayah terdampak dengan klasifikasi penggunaan lahan.

Berdasarkan Gambar 13 pada wilayah terdampak 1, penggunaan lahan yang terdampak bencana tanah longsor terdiri dari pemukiman dengan luas 1026,399 m² (100 %) total luas wilayah terdampak yakni 1026,399 m². Sedangkan pada wilayah terdampak 2, penggunaan lahan yang terdampak bencana tanah longsor berupa tegalan dengan luas 520,822 m² dari luas keseluruhan yakni 520,822 m².

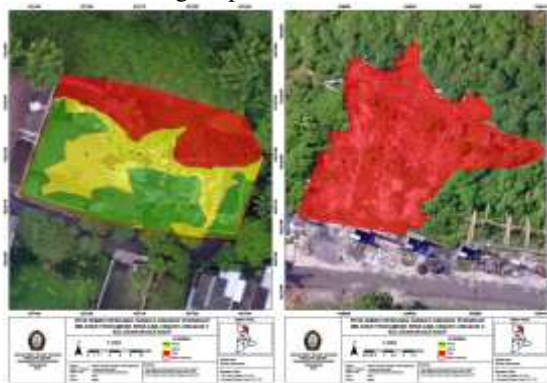
Gambar 14 Peta Risiko Bencana Tanah Longsor Terhadap Wilayah Terdampak Bencana Tanah Longsor

Berikut adalah hasil penggabungan dari klasifikasi wilayah terdampak dengan zonasi risiko bencana tanah longsor pada Gambar 14.

Berdasarkan Gambar 14 pada wilayah terdampak 1, zonasi risiko bencana tanah longsor terhadap wilayah terdampak terdiri dari tiga kelas yakni rendah dengan luas 387,666 m² (37,77%), sedang dengan luas 323,187 m² (31,49%) dan tinggi dengan luas 315,546 m² (30,74 %) dari luas keseluruhan wilayah terdampak yakni 1026,399 m². Sedangkan zonasi risiko bencana tanah longsor

terhadap wilayah terdampak terdiri dari dua kelas yakni kelas sedang dengan luas 0,342 m (0,07%) kelas tinggi dengan luas 520,480 m² (99,93%) dari luas keseluruhan wilayah terdampak yakni 520,822 m².
