GEDUNG TEMPAT PENGUNGSIAN BERSAMA DI KABUPATEN MALANG (STUDI KASUS : GOR GANESHA KOTA BATU)

Angga Perdana¹, Agung Murti Nugroho²

1 Mahasiswa Jurusan Arsitektur, Fakultas Teknik, Universitas Brawijaya

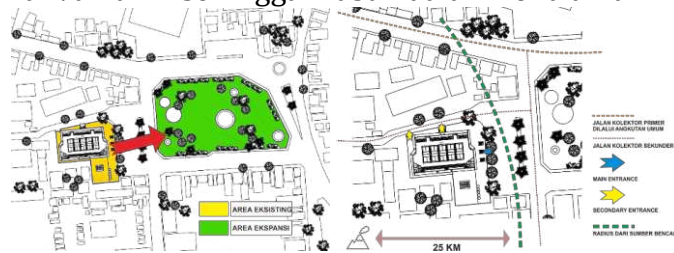
Gambar 3.3 Lokasi dan aksesibilitas Lahan

Lokasi lahan pengungsian di GOR Ganesha memiliki akses yang sangat mudah, dikarenakan posisi lahan berada di pusat kota sehingga sarana angkutan umum mampu menjangkau area ini dengan mudah. Sedangkan untuk keamanan lokasi lahan, lahan pengungsian terletak 25 km dari pusat bencana sehingga tidak terkena dampak langsung dari material vulkanik sehingga masuk dalam zona aman.

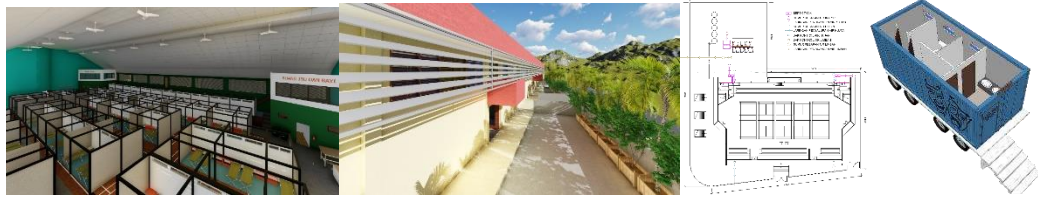
Gambar 3.6 rekomendasi aspek kesehatan bangunan

Dalam aspek kesehatan bangunan ada beberapa indikator yang belum terpenuhi, antara lain tentang penghawaan buatan yang diperlukan untuk menunjang kenyamanan thermal dalam ruang, *shading device* di depan bukaan, vegetasi di sisi utara tapak, sistem sanitasi, dan sarana MCK. Solusi yang direkomendasikan antara lain : penambahan *shading* di sisi utara dan selatan bukaan bangunan, penambahan sistem penghawaan buatan, sistem drainase dengan sumur resapan, serta MCK *movable*.

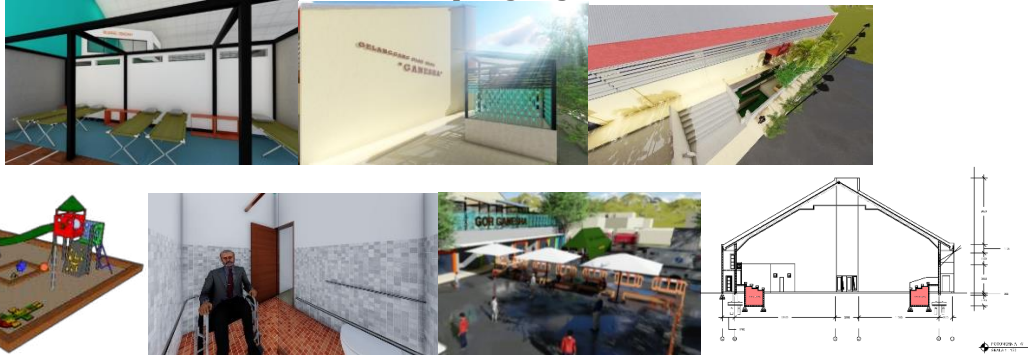
Gambar 3.7 Rekomendasi aspek kenyamanan bangunan

Beberapa indikator dalam kriteria kenyamanan bangunan, belum terpenuhi dalam eksisting gedung GOR Ganessa, sehingga perlu ditambahkan beberapa fasilitas untuk memenuhi indikator tersebut, antara lain : Penyekat antar hunian dan pemaksimalan daya tampung ; Kanopi pada entrance ; Akses Penyandang Disabilitas ; Sarana mobilisasi difabel dan lanjut usia ; Sarana Bermain anak dan area santai ; Fasilitas Gudang penyimpanan ; fasilitas toilet khusus difable ; ramp untuk difable ; area bermain anak ; area bersantai dan sosialisasi pengunjung.

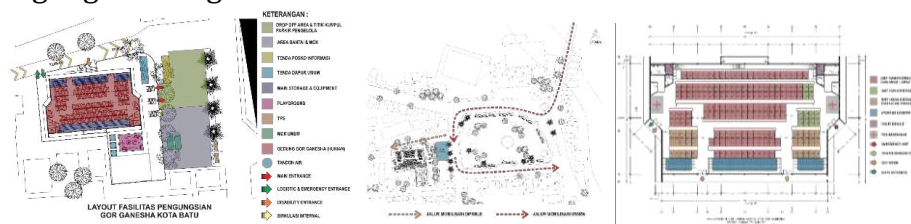
Gambar 3.11 Rekomendasi Mobilisasi pengunjung dan Peletakan fasilitas pengungsian.

Untuk mempercepat proses mobilisasi pengunjung harus disiapkan rencana dan alur yang tepat sehingga tidak menyebabkan kebingungan saat gedung pengungsian akan digunakan, setelah melalui proses analisis dari masing – masing aspek yang harus dipenuhi, berikut adalah layout peletakan fasilitas pengungsian yang harus dipersiapkan sebelum pengungsi datang.
