Ketersediaan Vegetasi Pada Koridor Jalan Ngesrep Banyumanik

Poppy, P., & Wahyono, H. (2016). Ketersediaan Vegetasi Pada Koridor Jalan Ngesrep Banyumanik. *Jurnal Teknik PWK (Perencanaan Wilayah Dan Kota)*, 5(4), 330–339.

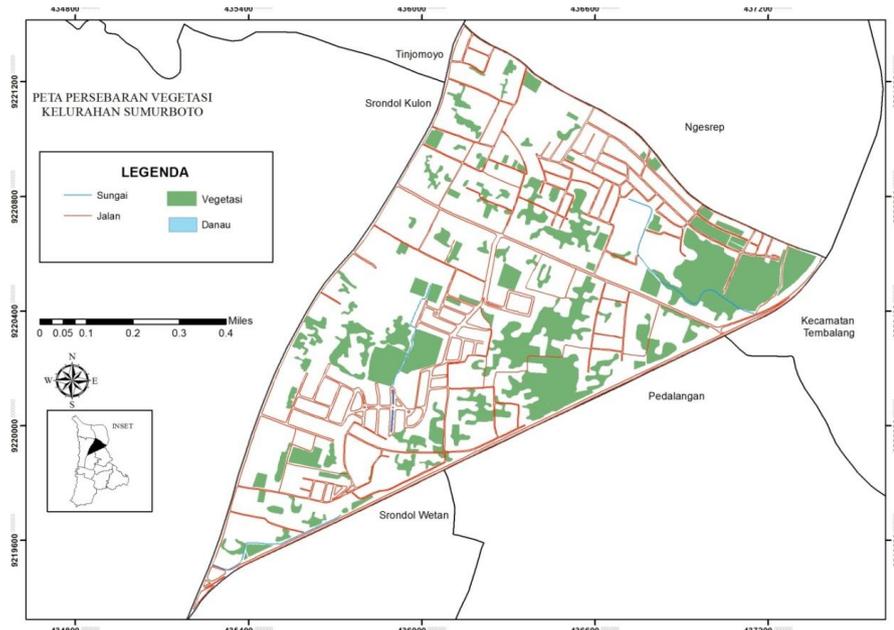
Gambar 1. Persebaran RTH koridor Jalan Ngesrep (2016)

Dilihat dari gambar peta, sebaran RTH pada Kelurahan Sumurboto masih kurang dari 30 % proporsi RTH pada perkotaan (UU RI No. 26 Tahun 2007 tentang Penataan Ruang) rata-rata banyak terdapat pada bagian timur dan selatan Kelurahan Sumurboto, yaitu dengan jenis RTH lading milik warga, tanah kosong yang masih belum terkena garap atau pembangunan dan kuburan. Khususnya pada sepanjang koridor Jalan Ngesrep terlihat sangat sedikit RTH yang ada, RTH yang ada terdapat pada kantor pemerintahan yaitu Kantor Kecamatan Banyumanik dan Kantor Kelurahan Sumurboto.

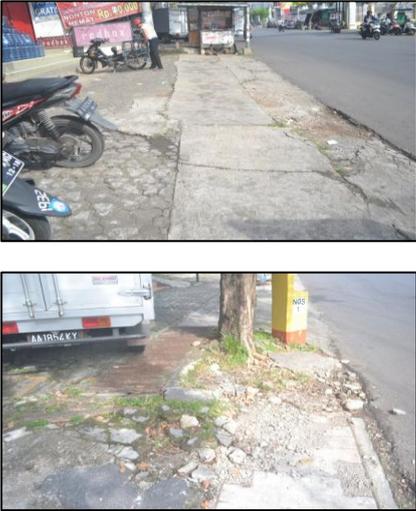
No.	Foto Keadaan Bahu jalan	Keterangan
3

<ul style="list-style-type: none"> • Pengerasan bahu jalan dan penebangan pohon dilakukan oleh masyarakat dengan alasan bisa memudahkan kendaraan mereka masuk. • Pengerasan ini dilakukan tanpa atas inisiatif pribadi tanpa ada pemberitahuan kepada pemerintah setempat. • Dan tidak adanya penggantian pohon yang sudah ditebang. • Pengerasan pada bahu jalan menyebabkan genangan air pada koridor Jalan Ngesrep pada saat hujan deras, dikarenakan tertutupnya aliran air untuk ke lubang saluran air. Genangan air pada saat hujan cukup tinggi yaitu bisa mencapai ±25 cm. • Pengerasan bahu jalan juga membuat dilupakannya pembuatan sarana lubang saluran perantara air hujan

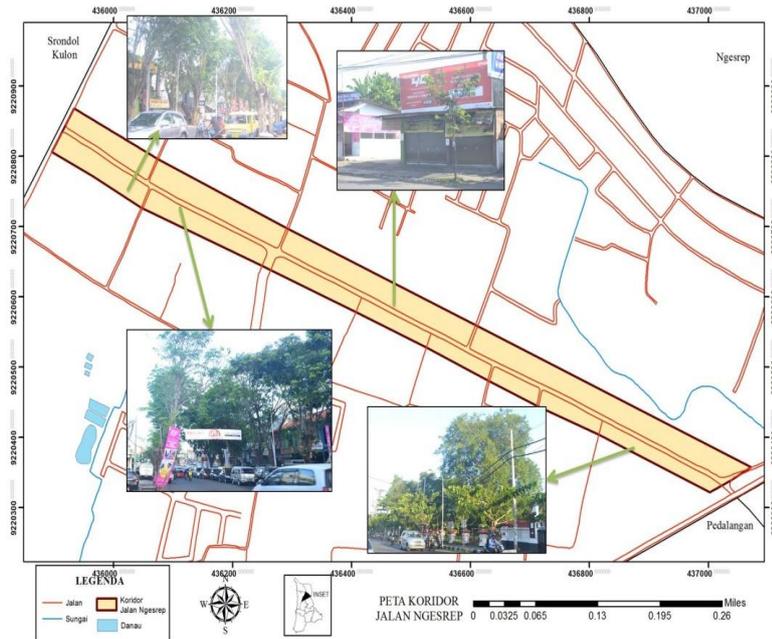
Gambar 3. Keadaan bahu jalan dan vegetasi (2016)

Pembangunan yang lebih mengarah pada pembangunan fisik telah menyampingkan keberadaan ruang terbuka hijau, khususnya bahu jalan jalan. Hal ini mempengaruhi kondisi fisik yang ada pada pohon dengan terlihatnya berbagai gejala kerusakan secara fisik dan visual. Dengan gejala kerusakan yang ada dapat mempengaruhi kualitas lingkungan kota. Oleh sebab itu pengembangan, pengelolaan, dan pemeliharaan bahu jalan harus ditangani dengan serius terutama pada lingkungan perkotaan. Bahu jalan hanya ada pada jalur utama kota, dan untuk memaksimalkan potensi bahu jalan yaitu dengan cara mengadakan penghijauan di jalur-jalur sekunder. Panjang koridor jalan ± 1,5 km (dari patung diponegoro sampai jembatan tol tembalang) jumlah pohon yang tersedia sangat sedikit, untuk koridor sebelah kiri (deretan SPBU Ngesrep) hanya terdapat 74 pohon dan untuk sebelah kanan (deretan kantor Kecamatan Banyumanik) hanya terdapat 69 pohon. Jenis vegetasi yang terdapat juga tidak bervariasi, rata-rata hanya terdapat pohon saja. Untuk tanaman yang ditanam pada pot-pot tanaman dilakukan hanya oleh beberapa masyarakat tidak semuanya masyarakat menyediakan pot-pot tanaman.

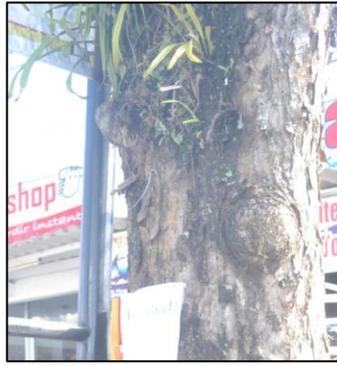
Pengamatan kondisi fisik vegetasi yang berupa pohon yang dilakukan berdasarkan keadaan visual keseluruhan pohon dengan menekankan pada bagian pangkal akar yang ada di permukaan tanah, batang, daun, dan percabangan. Penilaian kondisi fisik berdasarkan 2 kerusakan yaitu kerusakan dan penyakit tanaman, dan mekanik. Bentuk kerusakan yang terjadi pada pohon yang ada di koridor Jalan Ngesrep ini sebagian disebabkan oleh tumbuhan pengganggu yang tumbuh pada pohon seperti epifit dan benalu.

Gambar 3. Kerusakan dan penyakit pada vegetasi (2016)
