Analisa Kegagalan Baut Piston Vvcp Gas Kompresor Gemini Ds-504 Emp Malacca Strait Sa

Abstrak—Berawal dari kegagalan baut piston VVCP gas kompresor Gemini DS-504 maka dilakukan penelitian yang bertujuan untuk mengetahui penyebab terjadinya kegagalan tersebut. Tahapan investigasinya meliputi pengamatan makro, uji SEM, uji tarik, uji hardness, uji komposisi dan uji metalography selain itu dilakukan perhitungan manual analisa tegangan yang diterima baut. Dari pengamatan makro terlihat indikasi retak, daerah perambatan retak dan daerah patah akhir. Dalam uji komposisi terdapat beberapa unsur yang seharusnya tidak ada dalam baut. Hasil pengujian tarik menunjukkan bahwa baut mempunyai kekuatan tarik yang tinggi melebihi spesifikasi yang seharusnya begitupun dari hasil uji hardness nilai kekerasannya juga lebih tinggi dari yang seharusnya. Hasil metalography menunjukkan bahwa struktur mikro yang terbentuk yaitu temper martensit hal ini sesuai dengan standardnya sedangkan hasil uji SEM menunjukkan di daerah perambatan retak terdapat striasi dan di daerah patah akhir morfologinya terlihat kasar. Dalam perhitungan analisa tegangan menunjukkan baut masih aman terhadap kriteria kegagalan fatig

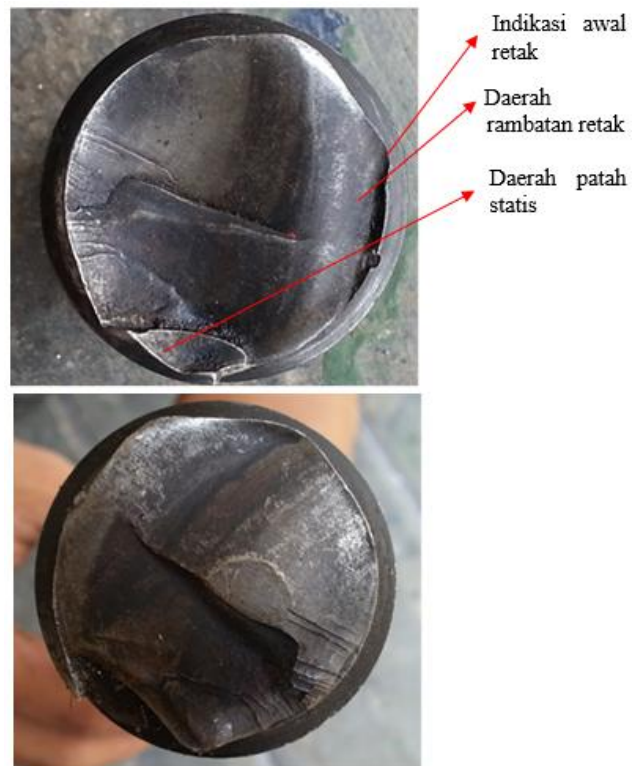
Dari hasil pengamatan visual secara makro dengan bantuan kamera ditunjukkan pada Gambar 1 berikut ini:

Gambar 1. Permukaan patahan baut

Semua baut dibuat sesuai dengan standard SAE grade 5 ditunjukkan oleh Gambar 1 dan berdasarkan deutschman (1975) dalam standard amerika mengacu pada ASTM A449 yaitu quenched and tempered medium carbon steel dengan kadar karbon 0,25 hingga 0,58. Material ini memang dikhususkan untuk baut yang membutuhkan kekuatan tarik yang tinggi.

Pengamatan secara makro permukaan baut dilakukan untuk mengetahui pola patahannya. Hasil pengamatan seperti ditunjukkan pada gambar 1 awal indikasi adanya retak berada di bagian paling luar yang mengalami konsentrasi tegangan kemudian retakan tersebut tumbuh hingga akhirnya terjadi patah akhir. Berdasarkan ciri-ciri pola patahan kegagalan fatigue yang ditunjukkan Gambar 2 patahan tersebut termasuk ciri-ciri patah akibat unidirectional bending. Untuk mengetahui standard dimensi pada baut dilakukan pengukuran dengan menggunakan jangka sorong dapat ditentukan bahwa standard dimensi yang digunakan dalam baut tersebut adalah standard Amerika

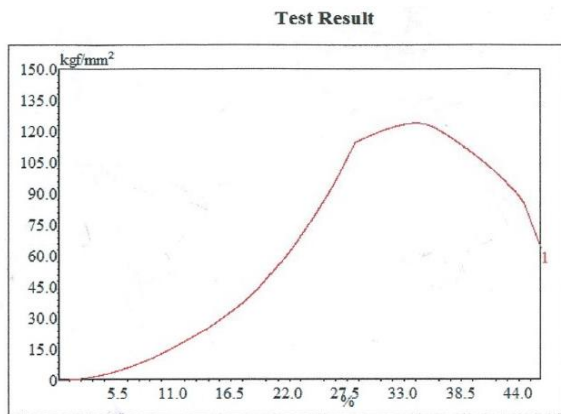
Pengujian tarik menggunakan mesin uji tarik sesuai dengan sandard ASTM E8 dan hasil pengujian tarik baut patah ASTM A449 ditunjukkan oleh Gambar 2 berikut ini.

Gambar 2. Grafik tegangan-regangan baut patah

Dari hasil pengujian tarik menggunakan standard ASTM E8 nilai kekuatan tarik maksimum sebesar 1206 MPa dan nilai kekuatan luluhnya 1147 MPa nilai ini sangat jauh melebihi dari standard yang diberikan ASTM A449 yaitu kekuatan tarik maksimum 725 MPa dan kekuatan luluhnya sebesar 560 MPa hal ini bisa disebabkan karena adanya unsur-unsur lain yang seharusnya tidak terdapat dalam baut tersebut dan juga pengaruh dari internal stress yang menyebabkan nilai kekuatan tariknya menjadi lebih tinggi dari spesifikasi yang ada di ASTM A449

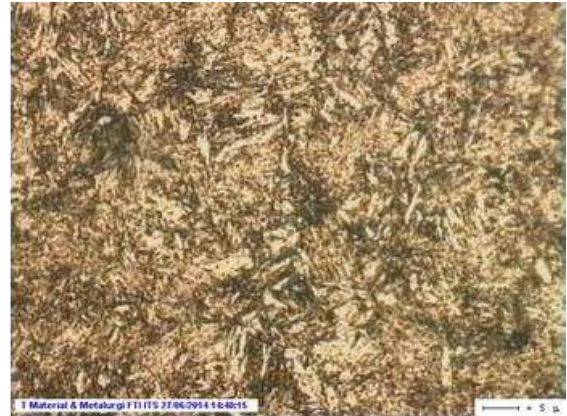
Dilakukan pengujian strukturmikro untuk mengetahui fasa pada baut patah ASTM A449 dalam pengujian ini menggunakan standard ASTM E3-95 dan didapatkan hasil seperti Gambar 3 berikut ini.

Gambar 3. Temper martensit perbesaran 1000 didekat patahan

Dari hasil pengujian strukturmikro menggunakan standard ASTM E3-98 ditunjukkan pada gambar 3 merupakan ciri-ciri dari strukturmikro temper martensit medium carbon steel [3], sehingga dapat dikatakan strukturmikro baut patah sesuai dengan spesifikasi yang diberikan.
