Evaluasi Metode *Aerial* Videogrametri untuk Rekonstruksi 3D Bangunan (Studi Kasus: Candi Singasari, Jawa Timur)

Yugie Nanda Pranata dan Agung Budi Cahyono

Jurusan Teknik Geomatika, Fakultas Teknik Sipil dan Perencanaan, Institut Teknologi Sepuluh Nopember (ITS)
Jl. Arief Rahman Hakim, Surabaya 60111 Indonesia
e-mail: agungbc@geodesy.its.ac.id

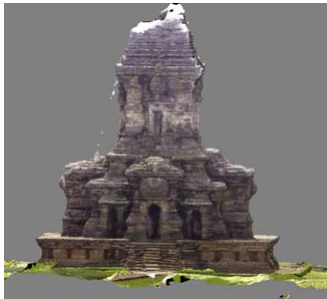
Gambar 3.2 Model Rekonstruksi 3D

Pengolahan data berupa frame video sejumlah 161 frame yang dilah menggunakan prinsip SfM. Hasil dari pengolahan data frame video berupa *point clouds*, selanjutnya dilakukan *texturing* agar terlihat representatif seperti bentuk bangunan aslinya. Berikut adalah hasil dari pemodelan rekonstruksi 3D:

Pemodelan rekonstruksi 3D menggunakan prinsip SfM mempunyai parameter pembentuk model 3D. Secara garis besar ada tiga parameter yang dapat dilihat pada tabel berikut ini.

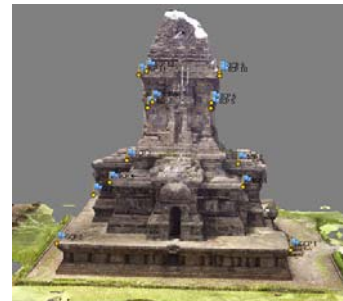
Gambar 3.5 Persebaran GCP dan ICP Tampak Depan

Persebaran titik GCP dan ICP ditunjukkan pada gambar berikut.

2. Bentuk visualisasi model 3D Candi Singasari sudah memenuhi syarat LOD orde 3 dengan kriteria RMSE < 0.5 meter, yaitu RMSE *easting* sebesar 0.177 meter, RMSE *northing* sebesar 0.194 meter, dan RMSE Z sebesar 0.168 meter, efek visual eksterior representatif, dan visualisasi struktur Candi Singasari sesuai dengan objek sebenarnya (gambar 3.5; 3.6; 3.8).
