STUDI PERSYARATAN TANGGA DARURAT PADA RUMAH TOKO DI SURABAYA

Kata kunci: tangga darurat, rumah toko

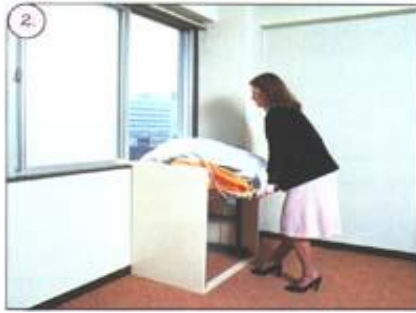
Gambar 1. Detil bentuk slide scape

Kedua, *Slide scape* yang terdiri atas *escape chute*, *protective outer cover*, dan *chute support*. Adapun spesifikasi *slide scape* adalah sebagai berikut:

- a. *Escape chute* terbuat dari bahan polyester yang mempunyai kekuatan daya tarik 170 x 150 kg, kekuatan luncuran 18 x 17 kg, dan temperatur mengurai 260°C.
- b. *Protective Outer Cover* terbuat dari bahan Nylon yang mempunyai daya tarik 160 x 160 kg, kekuatan luncuran 28 x 28 kg, dan temperatur mengurai 215°C.
- c. *Chute Support* terbuat dari bahan Polyester, memiliki tali untuk *chute* <30 m yang memiliki kekuatan daya tarik 2.030 kg x 2, sedangkan tali untuk *chute* >30 m memiliki kekuatan daya tarik 3.500 kg x 2. Berat *chute* adalah 1.7 Kgs per Liner Meter.

Alternatif tangga darurat yang tepat untuk ruko ini adalah *Vertical Escape Chute New Generation* atau *Slide Scape*. Untuk pemasangannya *Vertical Escape Chute New Generation* dapat digunakan *box* yang dipasang pada atap bangunan agar pengguna tidak dapat melihat tingginya bangunan. Selain itu, bahan dari seluncuran ini juga dapat meredakan kecepatan saat pengguna meluncur di dalamnya sehingga pengguna sampai di bawah dengan aman. Sedangkan *Slide Scape* dapat dipasang di dalam ruangan pada lantai 3 karena posisi lantai berada di tengah bangunan. Bangunan ruko ini dilengkapi dengan lahan parkir yang luas sehingga seluncuran ini sangat mungkin digunakan dan sifatnya yang seperti seluncuran dengan kemiringan 45° dapat menekan ketakutan pengguna karena seluncuran tidak tegak lurus. Bila pada penggunaan tangga darurat dirasa balkon maupun papan reklame pada *facade* mengganggu maka balkon harus dihilangkan. Untuk penentuan ukuran maupun yang bersifat teknis akan diserahkan kepada teknisi khusus alat tersebut saat dilakukan survei lapangan sebelum pemesanan dan pemasangan alat. Agar tidak merusak tampak *facade* bangunan maka *box* ini akan dirancang seperti pada Gambar 9. Pagar pengaman setinggi 2 meter ini justru membantu agar pengguna tidak dapat melihat ketinggian bangunan.

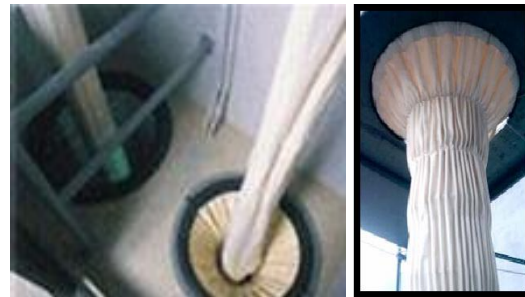
Gambar 3. Bentuk vertical escape chute new generation

Ketiga adalah jenis *vertical escape chute new generation* dapat ditempatkan di luar bangunan (baik di atap, jendela, maupun balkon), atau di dalam bangunan. *Chute* ini terdiri dari tiga *layer* yaitu:

- a. *Layer* dalam, kain yang sangat kuat yang mampu menahan berat total dengan permukaan yang halus untuk mengurangi iritasi kulit.
- b. *Layer* tengah, untuk menahan pengguna saat meluncur di dalam *chute* dengan “*graps systems*” sehingga pengguna dapat mengontrol kecepatan dan sampai di bawah dengan kecepatan yang aman.
- c. *Layer* luar, untuk melindungi pengguna dari api dan asap. Kain ini telah dites dan ditetapkan dapat tetap stabil hingga 1.000°C dalam waktu hingga 60 menit. Bagian ini sangatlah penting karena pada umumnya api keluar dari jendela untuk mencari oksigen.

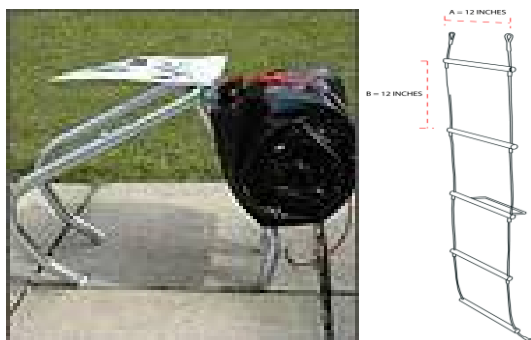
Gambar 5. Tampak tangga saat dilipat dan dibuka

Kelima, *Rollo Roll-Out Ladder* merupakan tangga darurat yang dapat digulung sehingga sangat menghemat tempat dan mudah penyimpanannya. Tangga ini dapat digunakan dalam kondisi apapun baik secara vertikal maupun dari jendela atap rumah. Tangga ini juga dilindungi oleh material kain yang tahan akan api. Tangga dengan bahan plat besi ini dapat menampung beban hingga 454 kg.

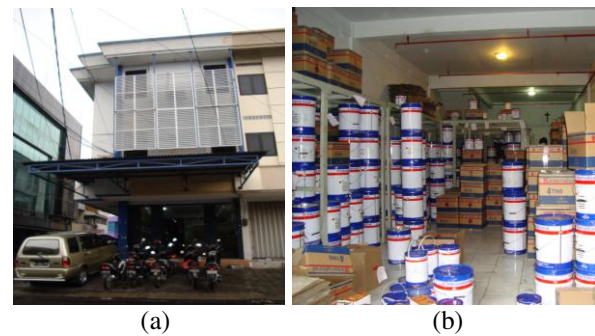
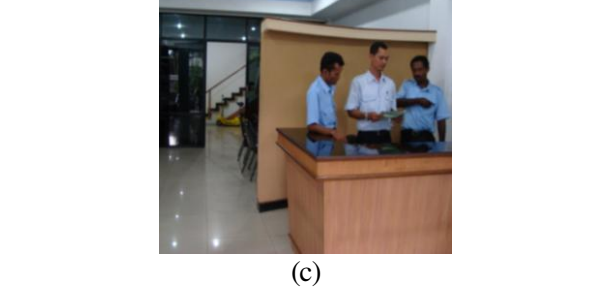
Pada lantai 1 ruko ini digunakan sebagai resepsionis dan juga tempat istirahat pegawai. Pada area resepsionis selain terdapat meja resepsionis dan meja makan, juga terdapat rak untuk *display* bermacam-macam oli dan cat kapal. Akses masuk ke dalam ruko ini dapat melalui pintu depan dan juga pintu samping dekat ruko belakang. Area belakang lantai 1 dipakai untuk akses ke pintu belakang, toilet, lemari pegawai, dan akses menuju lantai 2. Dinding pada lantai 1 menggunakan kaca, *glassblock* dan juga beton, untuk partisi dengan ruangan belakang menggunakan kaca juga. Pada bagian belakang lantai 1 diletakkan tabung Alat Pemadam Api Ringan (APAR) sebanyak 4 buah, pada resepsionis terdapat APAR 1 buah, dan juga pada tangga menuju lantai 2 terdapat APAR 1 buah. APAR ini memang sangat berguna jika terjadi kebakaran kecil pada lantai 1 atau pada gudang.

Gambar 12. (a) *Facade* bangunan PT. Tosadah (b) *Gudang* di ruko sebelah (c) *Lantai 1*

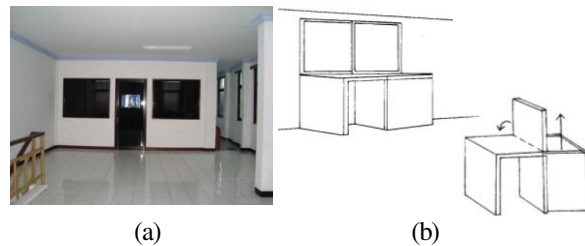
Gambar 13. (a) Jendela (b) Desain meja

Kedua macam tangga ini mudah penyimpanannya, sebaiknya dimasukkan dalam *box* bersama dengan APAR, dapat dipakai pada jendela dimanapun dan juga aman untuk digunakan banyak orang. Dengan pemilihan alternatif tangga darurat maka *facade* harus menyesuaikan seperti balkon dihilangkan karena mengganggu sirkulasi dan sebaiknya dirancang seperti pada Gambar 13.

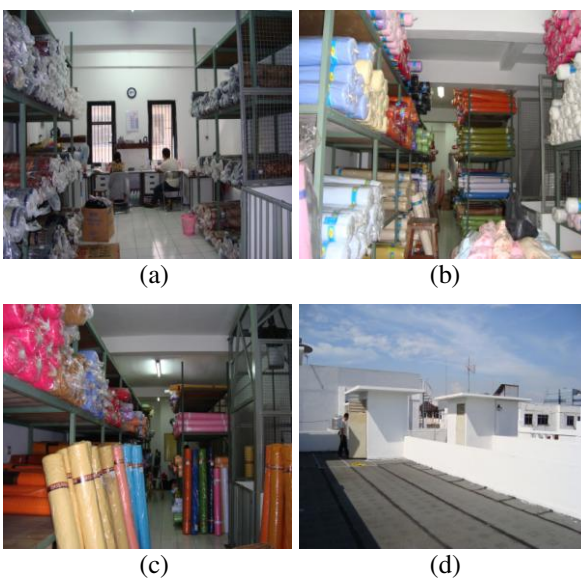
Sama halnya dengan lantai 2, pada lantai 3 dan 4 ini terdapat 2 buah jendela dengan teralis besi. Pada lantai 4 terdapat tangga spiral yang digunakan untuk naik ke atap. Atap pada bangunan ini hanya digunakan untuk tempat tandon air dan batas-batas bangunan pun hanya dibatasi dengan dinding setinggi 100 cm, sehingga atap masih bisa dijadikan alternatif jalan keluar, penghuni dapat melarikan diri ke atap tetangga dengan mudah.

Gambar 15. (a) Lantai 2 (b) Lantai 3 (c) Lantai 4 (d) Atap

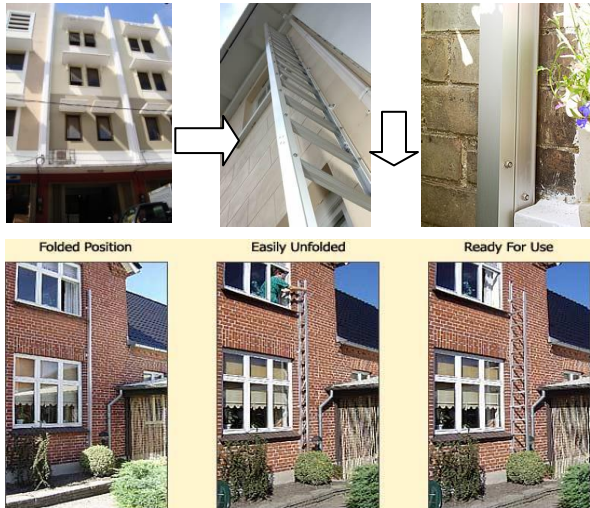
Gambar 17. (a) *Facade* bangunan, (b) Cara pemakaian tangga, (c) Contoh pengaplikasian.

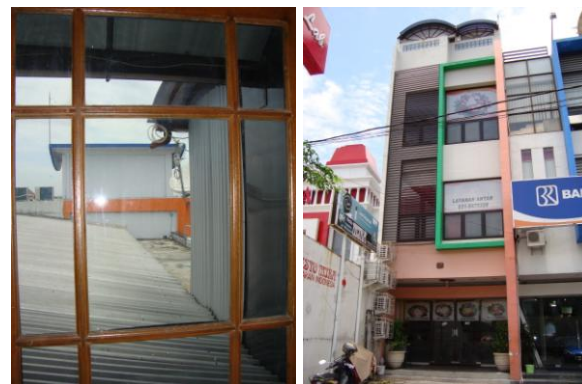
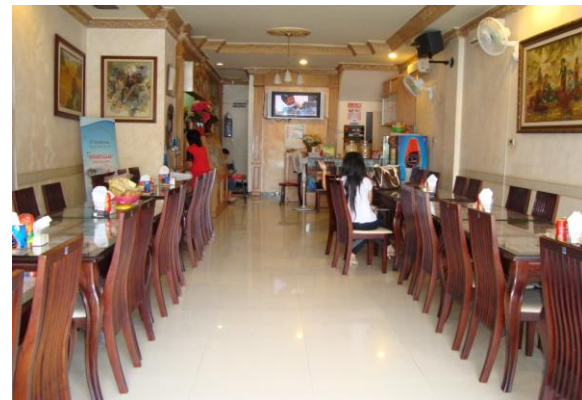
Pada lantai 1 bangunan ini digunakan sebagai ruang restoran dan dapur. Akses masuk ke dalam ruko ini hanya terdapat 1 jalan saja yaitu melalui *main entrance*. Pemilik toko telah menyadari resiko terhadap pemakaian dapur yang selalu aktif untuk itu pada bangunan ini disediakan APAR pada lantai 1, 2, dan 3, masing-masing 1 buah yang ditaruh di dalam *box*.

Gambar 19. (a) *Facade* restoran Merah (b) Atap (c) Lantai 1

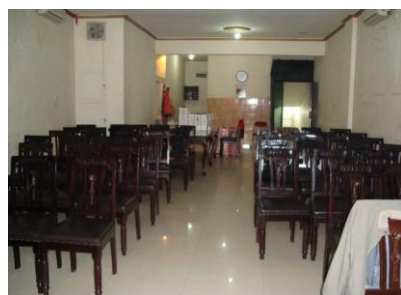
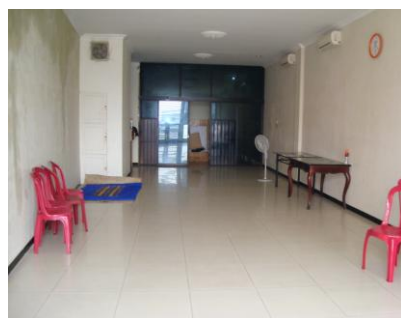
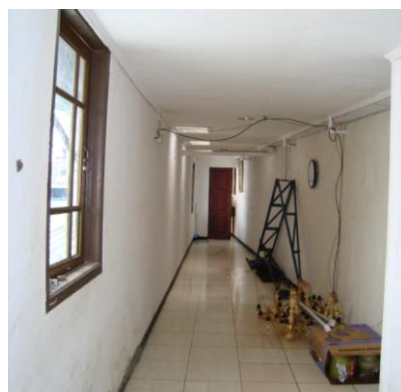
Pada lantai 2 digunakan sebagai area restoran atau tempat kebaktian dan dapur kecil. Pada lantai 2 dan 3 terdapat 2 jendela dengan besar dengan teralis besi, panel kayu dan kawat nyamuk. Hal ini meningkatkan resiko berada di dalam ruko ini karena jendela yang seharusnya bisa menjadi alternatif jalan keluar menjadi tidak bisa diandalkan.

Pada lantai 3 digunakan sebagai tempat tinggal bagi pegawai sedangkan pada lantai 4 berupa koridor panjang dan terdapat ruang sembahyang pada akhir koridor. sebenarnya lantai 4 ini merupakan atap yang di sekat untuk dijadikan ruangan. Selain itu pada bagian atap yang tersisa terdapat gudang, tandon air dan juga terdapat genteng seng. Batas bangunan pada atap ditutup pula dengan dinding setinggi 2 meter.

Gambar 20. (a) Lantai 2 (b) Lantai 3 (c) Lantai 4 dan atap

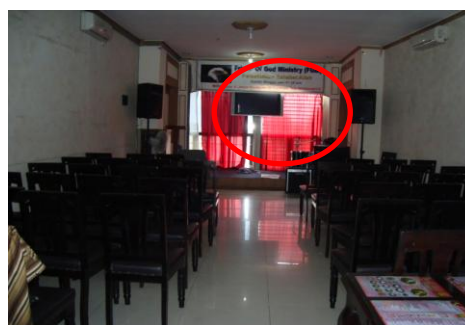
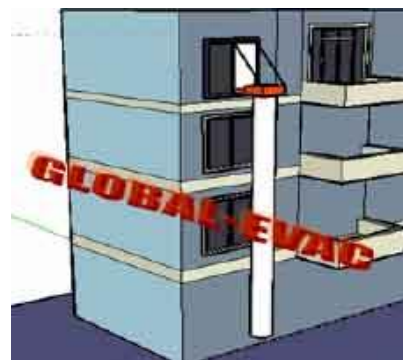
Gambar 21. (a) Jendela (b) Desain kabinet

Agar tidak mengganggu sirkulasi maupun pemandangan maka sebaiknya dirancang seperti pada Gambar 21.

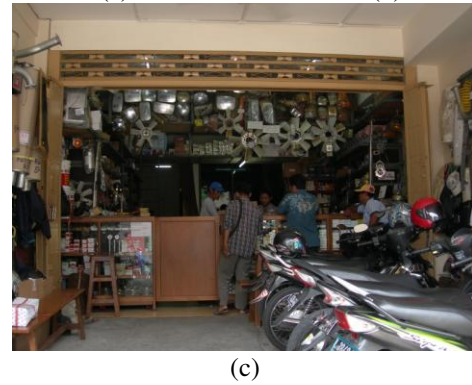
Pada lantai 1 ruko ini digunakan sebagai toko, kantor direksi termasuk barang yang mudah terbakar maka disediakan APAR sebanyak 1 buah yaitu pada area dekat tangga. Pada lantai 2 digunakan sebagai gudang, kantor, tempat istirahat berupa ruang makan dan kamar tidur. Pada lantai 2 ini terdapat balkon yang lebarnya 1,5 meter tetapi dilengkapi dengan teralis besi yang selalu dikunci agar pada malam hari tidak ada pencuri yang masuk. Jendela pada lantai ini juga tidak dapat diandalkan sebagai akses keluar karena ukurannya yang kecil membuat penghuni agak kesulitan untuk keluar.

Gambar 23. (a) *Facade* ruko (b) Balkon yang diteralis besi (c) Lantai 1

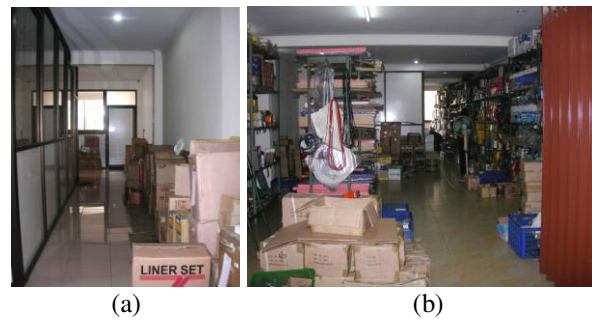
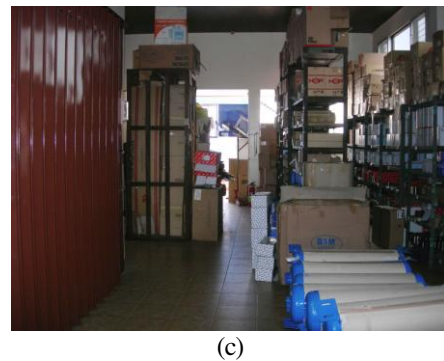
Pada lantai 3 dan 4 dikhususkan sebagai gudang barang-barang. Pada lantai ini terdapat rak-rak besi panjang yang dipenuhi dengan barang. Jika rak-rak ini telah penuh maka barang-barang lainnya diletakkan pada lantai begitu saja sehingga terdapat timbunan barang. Pada lantai 3 terdapat balkon yang sama seperti pada lantai 2 dengan teralis. Sedangkan pada lantai 4 juga terdapat balkon tetapi lebih berupa halaman luar tanpa teralis. Untuk menuju halaman ini harus melewati pintu yang selalu di kunci. Pada lantai 4 ini juga tersedia APAR sebanyak 1 buah yang diletakkan secara sembarangan. Secara umum, semua

Gambar 24. (a) Lantai 2 (b) Lantai 3 (c) Lantai 4
