Sustainability Pada Bangunan Kolonial Bersejarah Museum Negeri Mulawarman Tenggarong, Kalimantan Timur

**BHANU RIZFA HAKIM, YUDHA BUANA HAKIM, IMAM ROSADI,
ILHAM FIRDAUSY, NURTATI SOEWARNO,
JURUSAN ARSITEKTUR - FAKULTAS TEKNIK SIPIL DAN PERENCANAAN
INSTITUT TEKNOLOGI NASIONAL**

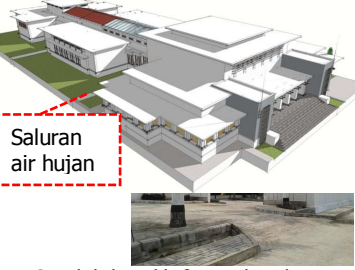
<ul style="list-style-type: none"> • Hampir tidak ada pemanfaatan limpasan air hujan pada site, semua air hujan menuju riol yang menuju sungai mahakam.

<p>Saluran air hujan</p> <ul style="list-style-type: none"> • Setelah beralih fungsi keadaan ini tidak berubah signifikan, namun ada penambahan kolam resapan. 	<ul style="list-style-type: none"> • Dari dapat dilihat bahwa bangunan pada site tidak memanfaatkan air hujan secara maksimal.

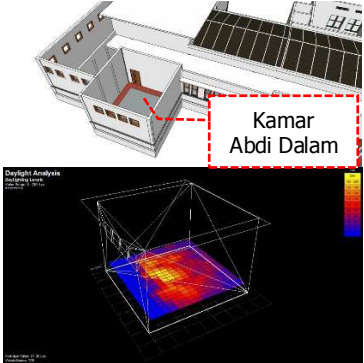
<ul style="list-style-type: none"> • Besar lux kamar abdi dalam adalah 57.36 lux • Luas kamar abdi dalam adalah 51.83 m². • Untuk memenuhi syarat ruang yang nyaman diperlukan bukaan sebesar 1/6 dari luas ruang. 51.83 : 6 = 8.6 m²(standar) • Besar bukaan pada kamar tidur abdi dalam adalah 4 m². 	<ul style="list-style-type: none"> • Kamar Abdi Dalam sekarang menjadi ruang koleksi Topeng.

<ul style="list-style-type: none"> • Besar lux yang didapat pada ruang koleksi topeng adalah 44.71 lux. • Jumlah lux berkurang karena adanya lemari pajangan yang terdapat didalam ruangan. • Pencahayaan alami pada ruangan ini masih dapat difungsikan dengan baik karena bukaan tidak sepenuhnya terhalang oleh lemari pajangan.

<ul style="list-style-type: none"> • Besar lux kamar abdi dalam kerajaan adalah 57.36 lux tidak memenuhi syarat berdasarkan standar lux pada kamar tidur yaitu 150 lux. • Lux yang terdapat pada ruang koleksi topeng adalah 44.71 lux, bukaan tidak sepenuhnya terhalang oleh lemari pajangan sehingga pencahayaan alami masih berfungsi dengan baik namun belum sesuai dengan standar lux ruang pameran museum yaitu 50 lux, sehingga memerlukan pencahayaan buatan.

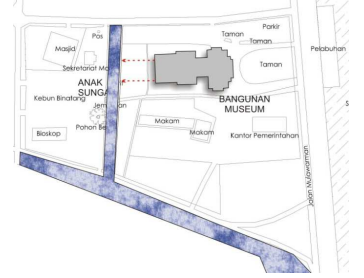
<ul style="list-style-type: none"> • Tidak ada pengolahan terhadap air bekas dari bangunan museum, air bekas langsung di salurkan menuju riol. • Tidak ada pengolahan terhadap air hujan dari bangunan museum, air hujan langsung di salurkan menuju riol.

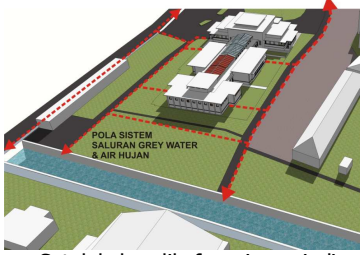
<ul style="list-style-type: none"> • Setelah beralih fungsi menjadi Museum Mulawarman sistem air bekas pada bangunan tidak mengalami perubahan. • Sama halnya dengan air hujan, setelah beralih fungsi menjadi Museum Mulawarman sistem air hujan pada bangunan tidak mengalami perubahan. 	<ul style="list-style-type: none"> • Dari kedua periode itu dapat dilihat bahwa tidak ada perlakuan khusus terhadap sistem air bekas dan air hujan.
