# KARAKTERISTIK LONGSOR TEBING (*DEBRIS AVALANCHE*) DAN PERUBAHAN MORFOLOGI HULU SUNGAI SENOWO PASCA ERUPSI GUNUNGAPI MERAPI TAHUN 2010

## Abstract

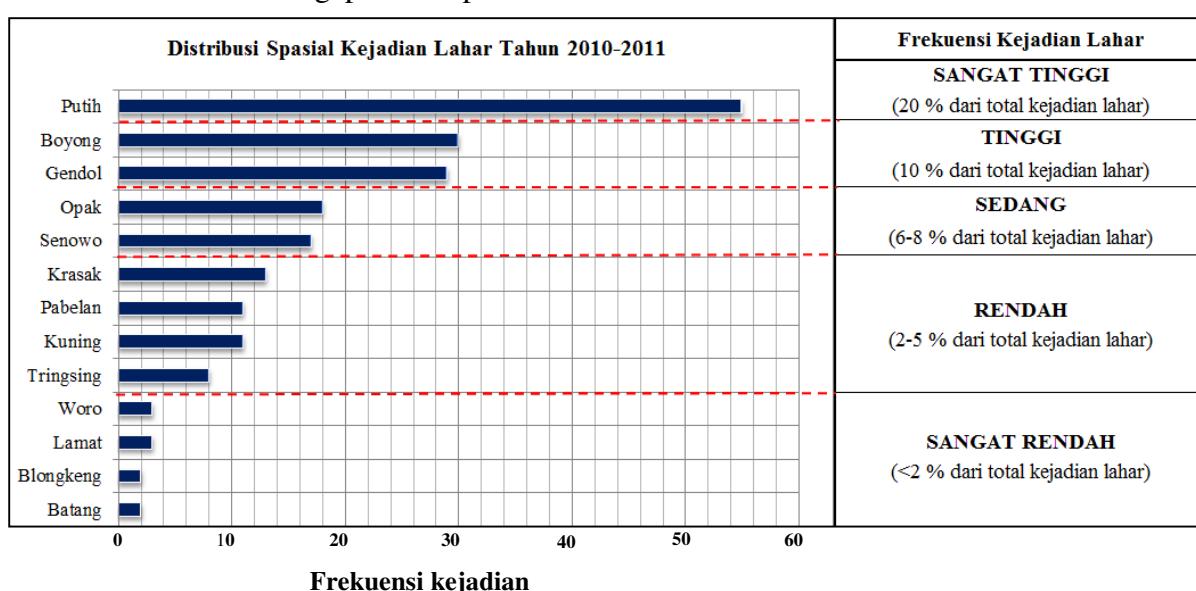
**Gambar 1.** Distribusi lahar pada sungai yang berhulu di Gunungapi Merapi akibat erupsi tahun 2010 (De Bélizal, dkk 2013)

Dampak fisik erupsi Gunungapi Merapi akibat aliran lahar dapat diidentifikasi melalui perubahan lingkungan dari sungai-sungai yang berhulu di Gunungapi Merapi. Menurut De Bélizal, dkk (2013) setidaknya terdapat 13 sungai yang terkena dampak aliran lahar dari erupsi Gunungapi Merapi tahun 2010 dan salah satunya adalah Sungai Senowo yang berada di Kabupaten Magelang. Sungai Senowo merupakan salah satu anak Sungai Pabelan yang juga berhulu di Gunungapi Merapi. Dari 13 sungai yang terdampak tersebut, distribusi deposit lahar terbesar akibat erupsi Gunungapi Merapi tahun 2010 adalah Sungai Putih, sedangkan terendah adalah Sungai Batang dan Sungai Blongkeng seperti yang ditunjukkan pada Gambar 1.

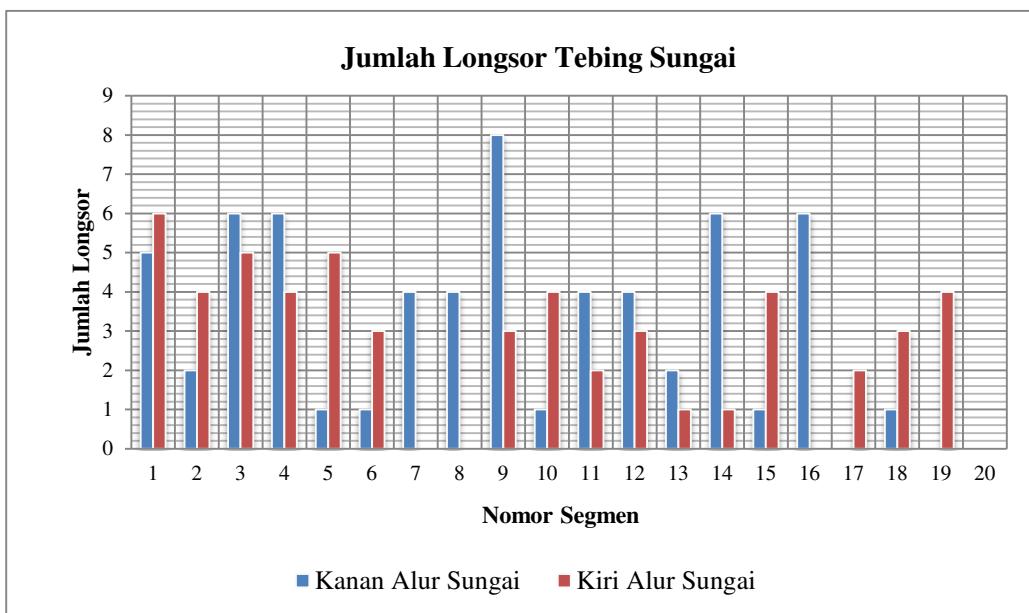
**Gambar 3.** Grafik Distribusi Longsor Tebing Hulu Sungai Senowo Eksisting  
(Sumber : Survey Lapangan, 2014 dan Interpretasi Orthophoto (UAV), 2014)

yang ada lebih kering dan lepas-lepas, sedangkan pada tebing sisi kiri terdapat beberapa tebing yang memiliki material masih terkonsolidasi. Selain itu, adanya pengaruh meander sungai yang mana sebagian besar longsoran di tebing sisi kanan berada pada meander sungai luar. Sebagian besar tebing sisi kanan juga memiliki kemiringan tebing lebih curam. Beban tebing di sisi kanan juga lebih berat dibandingkan tebing sisi kiri. Hal ini dapat diketahui melalui pemanfaatan lahan di atas tebing. Tebing sisi kiri dimanfaatkan untuk daerah konservasi yaitu berupa hutan lindung, sedangkan pada tebing sisi kanan dimanfaatkan untuk semak belukar yang mana terdapat adanya akses jalan untuk menuju sungai sehingga beban tebing menjadi sangat dinamis. Grafik sebaran longsor tebing tersebut ditunjukkan pada Gambar 3.

Berdasarkan Gambar 3 dan uraian di atas, terdapat kecenderungan bahwa jumlah longsoran di bagian atas lebih banyak dibandingkan bagian bawah. Kondisi ini menunjukkan bahwa semakin landai morfologinya maka jumlah longsornya semakin menurun. Selain itu, pelebaran lembah juga menyebabkan jumlah longsor semakin menurun. Lembah yang lebar memungkinkan aliran lahar atau air tidak mudah menerjang tebing sungai sehingga tidak memicu terjadinya longsoran. Sebaran longsor tebing sungai di Sungai Senowo bagian hulu secara lebih detail ditunjukkan pada Gambar 4.

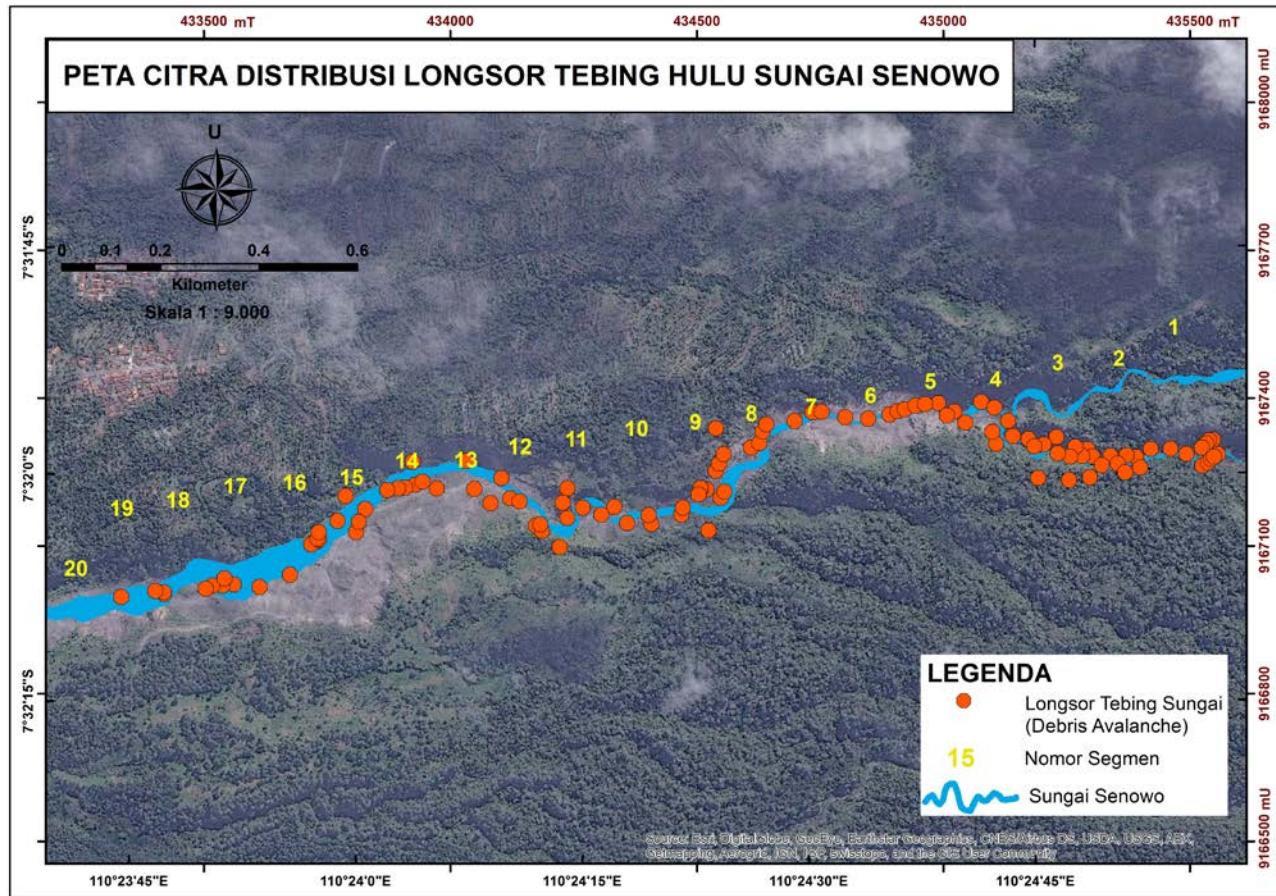
**Gambar 4.** Peta Citra Distribusi Longsor Tebing Sungai Hulu Sungai Senowo

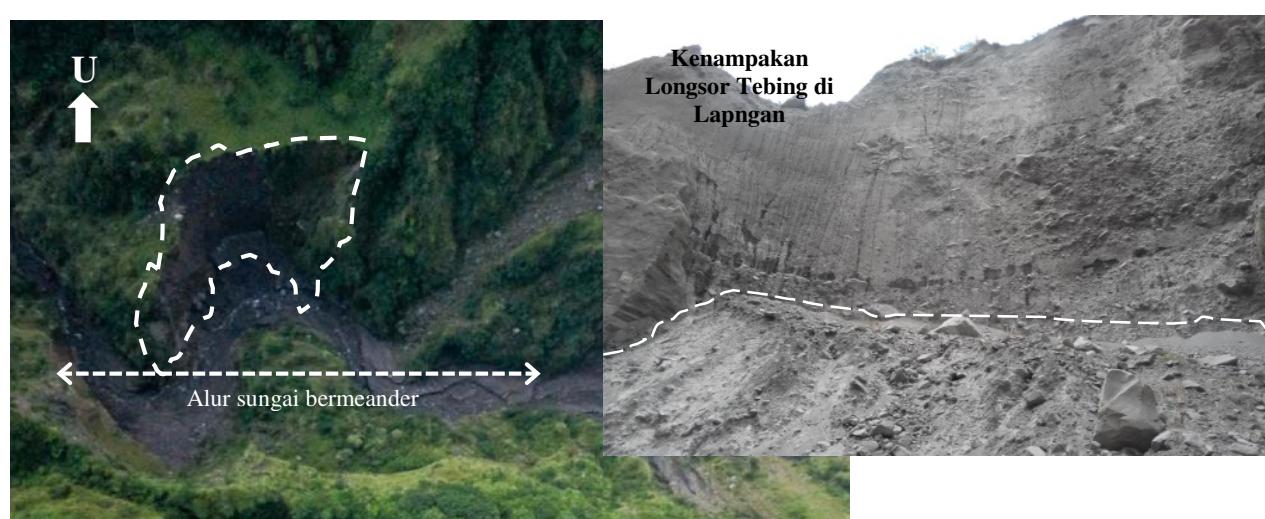
**Gambar 5.** Longsoran dengan Dimensi Terbesar (Tipe *Flow* di Segmen 11)  
(Sumber : Orthophoto UAV, 2014 dan Foto Lapangan, 2014)

longsoran. Berdasarkan hasil pengukuran dan perhitungan dimensi longsoran, dimensi longsoran yang ada di hulu Sungai Senowo memiliki ukuran yang berbeda-beda. Hal ini dipengaruhi oleh aliran lahar, proses erosi yang bekerja, serta kondisi alur sungai. Terdapat 4 longsoran tipe *flow* yang memiliki ukuran sangat besar dibandingkan dengan longsoran tipe *flow* yang lain maupun longsoran dengan tipe lainnya. Longsoran terbesar di lokasi penelitian memiliki volume material longsoran sebesar 1.584 meter<sup>3</sup> dan longsoran terkecil memiliki volume longsoran sebesar 0,08 meter<sup>3</sup>. Longsoran dengan dimensi terbesar di hulu Sungai Senowo ditunjukkan pada Gambar 5.

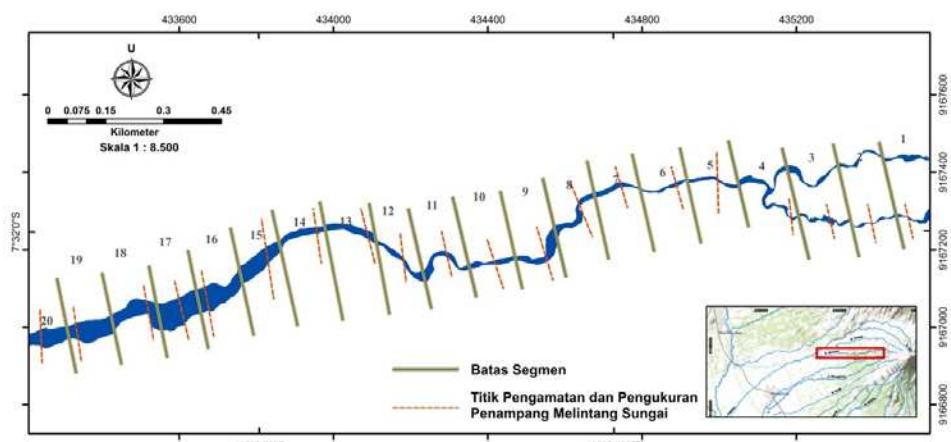
**Gambar 6.** Sebaran Titik Pengamatan dan Pengukuran Morfologi Sungai

Identifikasi morfologi bagian hulu Sungai Senowo pasca erupsi tahun 2010 dilakukan pada 20 titik pengamatan dan pengukuran yang ditunjukkan pada Gambar 6.

Titik pengamatan dan pengukuran ditentukan pada lokasi yang memiliki anomali kejadian lahar atau morfologi sungai, seperti adanya meander, luapan lahar, maupun endapan lahar pada lembah sungai.

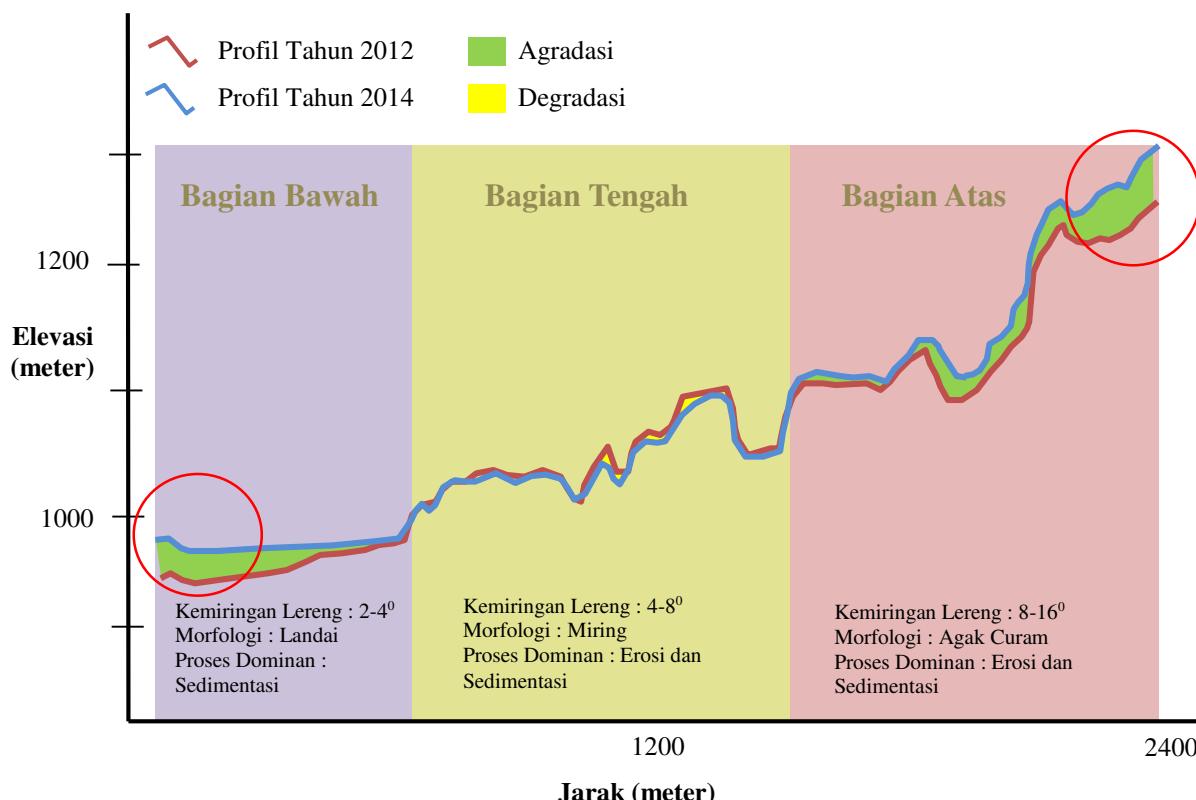
Gambar 7. Profil Memanjang Hulu Sungai Senowo

*upstream* hingga *downstream* sehingga bisa digunakan untuk mengetahui proses-proses yang dapat terjadi pada zona tersebut. Perubahan morfologi hulu Sungai Senowo yang ditunjukkan dengan profil memanjang tahun 2012 dan 2014 menunjukkan bahwa terjadi perubahan yang cukup besar pada hulu bagian atas dan hulu bagian bawah seperti yang ditunjukkan pada Gambar 7.

Secara umum berdasarkan profil memanjang sungai tersebut, bagian hulu Sungai Senowo dibagi ke dalam 3 bagian. Bagian pertama merupakan bagian atas dengan morfologi agak curam yaitu pada pengamatan segmen 1 hingga 7, bagian tengah dengan morfologi miring yaitu pada segmen 8 hingga 15, dan bagian bawah yang landai di segmen 16 hingga 20. Pada bagian atas, bentuk permukaan bumi cenderung bergelombang dengan bentuk lereng cekung dan cembung. Berbeda halnya dengan bagian bawah yang cenderung memiliki bentuk lereng lurus. Perbedaan konfigurasi tersebut mulai berubah pada elevasi 1000 mdpl. Pada ketinggian 1000 mdpl ke atas bentuk lereng mulai mengalami variasi bentuk lereng yang beragam. Hal ini disebabkan oleh banyaknya sedimen lahar yang masih tertampung pada bagian tersebut dengan jumlah

yang cukup banyak. Bentuk igir pada profil tersebut menggambarkan tumpukan sedimen lahar atau tanggul sungai, sedangkan bentuk lembah menggambarkan adanya erosi atau penggerusan sungai.

Perubahan elevasi yang cukup besar terjadi pada bagian atas dan bagian bawah hulu sungai. Menurut hasil analisis data pada tahun 2012 bagian atas sungai terletak pada ketinggian 1260 meter dan mengalami agradasi sekitar 50 meter menjadi 1310 meter untuk tahun 2014. Bagian bawah juga mengalami agradasi mencapai 34 meter, yaitu tahun 2012 memiliki ketinggian 947 meter dan tahun 2014 menjadi 981 meter. Hal tersebut selain dipengaruhi oleh lahar juga dikarenakan adanya perbedaan tingkat akurasi data saat pengukuran. Tingkat akurasi pada data tahun 2014 lebih kecil karena kurangnya titik kontrol pada proses pemotretan

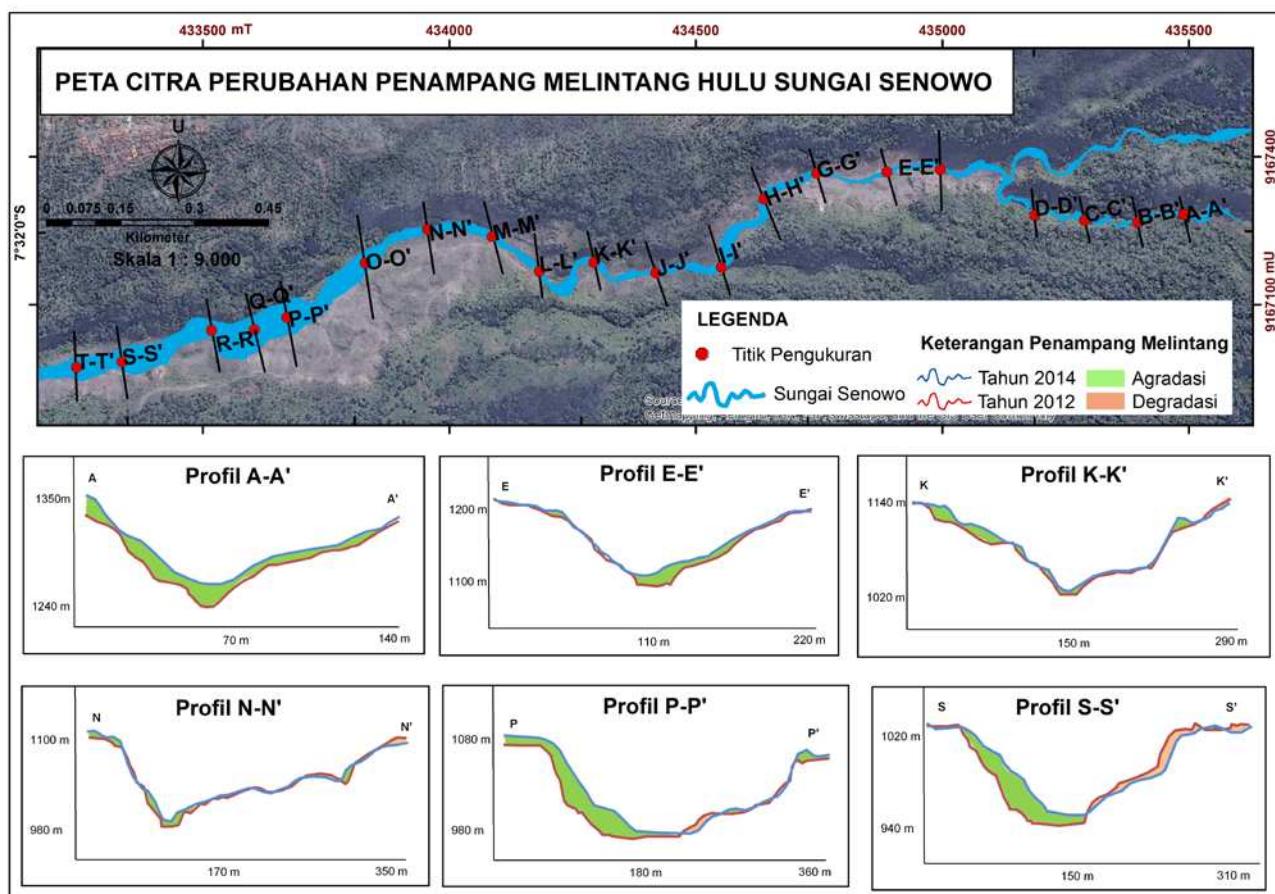
**Gambar 8.** Peta Citra Perubahan Profil Melintang Sungai

Melalui profil melintang juga diketahui bentuk lembah di hulu Sungai Senowo. Morfologi bagian atas dan tengah yang bergelombang serta proses geomorfik yang intensif menyebabkan adanya variasi bentuk lembah "V" maupun "U", sedangkan pada bagian bawah memiliki bentuk lembah "U". Pada bentuk lembah "V" menunjukkan bahwa adanya erosi vertikal pada dasar sungai, sedangkan bentuk lembah "U" menunjukkan adanya sedimentasi yang lebih dominan khususnya pada lembah sungai. Peta citra perubahan penampang melintang pada beberapa penggal sungai di hulu Sungai Senowo ditunjukkan pada Gambar 8.

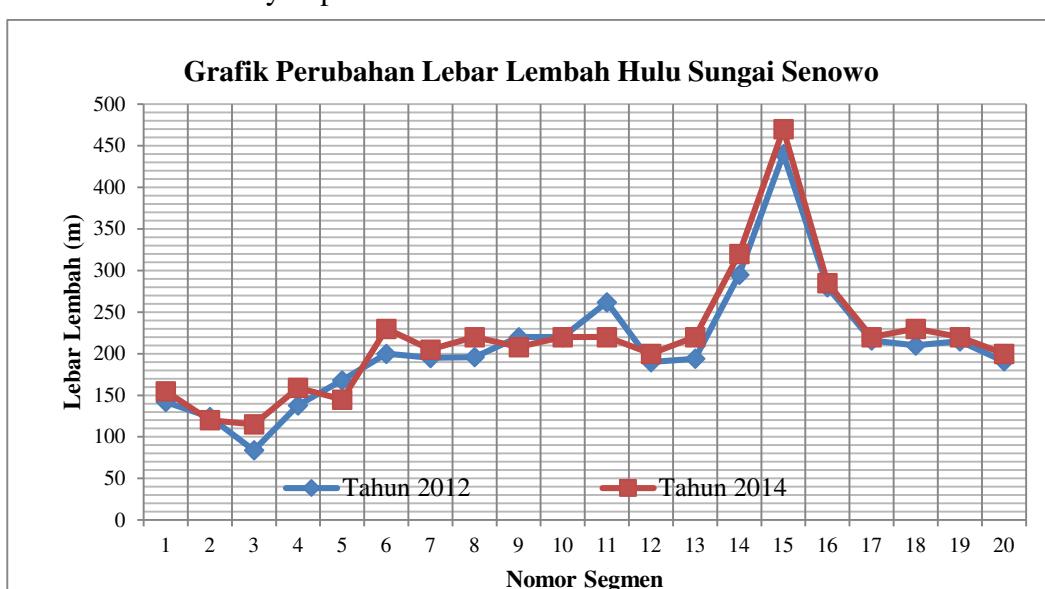
**Gambar 9.** Grafik Perubahan Lebar Lembah Hulu Sungai Senowo

Hasil perhitungan perubahan lebar lembah hulu Sungai Senowo berdasarkan penampang melintang sungai menunjukkan bahwa terdapat 4 lembah sungai yang mengalami penyempitan lembah, 15 lembah sungai yang mengalami pelebaran lembah dan, 1 lembah yang memiliki lebar tetap. Grafik perbandingan lebar lembah dalam kurun waktu dua tahun dapat dilihat pada Gambar 9.

Berdasarkan grafik tersebut, penggal sungai yang tidak mengalami perubahan lembah sungai dalam kurun waktu 2 tahun adalah pada segmen 10 yaitu dengan 220 meter. Hal ini menunjukkan bahwa tidak adanya proses yang mendominasi pada lembah sungai sehingga besarnya erosi dan sedimentasi yang terjadi memiliki pengaruh yang sama. Perubahan lebar lembah yang terjadi rata-rata sekitar 18 meter. Lembah sungai terlebar pada sampel pengukuran morfologi sungai terjadi pada segmen 15 yang terletak pada tekuk lereng dan meander sungai yaitu mencapai 470 meter.

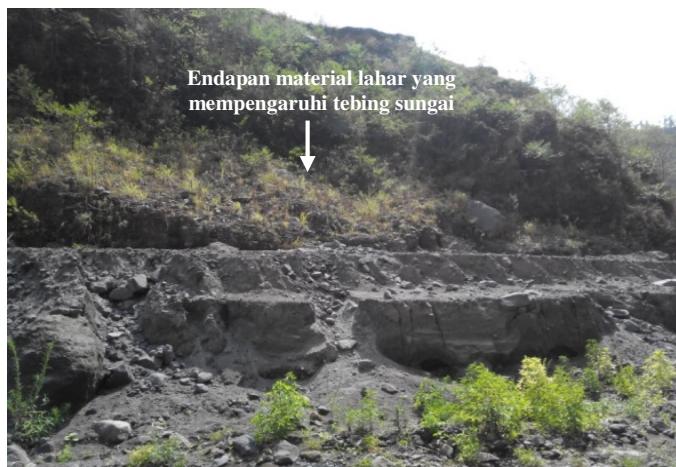
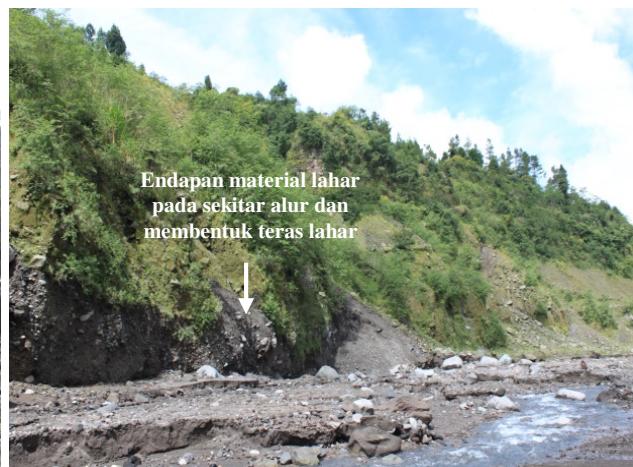
**Gambar 10.** Endapan lahar di salah satu penggal sungai yang mempengaruhi tebing sungai dan membentuk teras sungai  
(Sumber : Foto Lapangan, 2014)

dipengaruhi oleh luapan lahar. Lahar merupakan salah satu tenaga yang memiliki daya rusak besar sehingga material sungai akan mudah terkikis dengan aliran lahar yang cepat dan kemudian menyebabkan degradasi pada sungai. Perubahan lebar sungai akibat aliran lahar juga menyebabkan penyempitan lembah. Hal ini dikarenakan setelah mengikis badan sungai, sebagian lahar mengalami pengendapan menjadi endapan lahar. Dalam kurun waktu 2 tahun di Sungai Senowo banyak terdapat endapan lahar yang baru saja terbentuk dan kemudian membentuk teras sungai maupun mempengaruhi tebing sungai seperti pada Gambar 10.

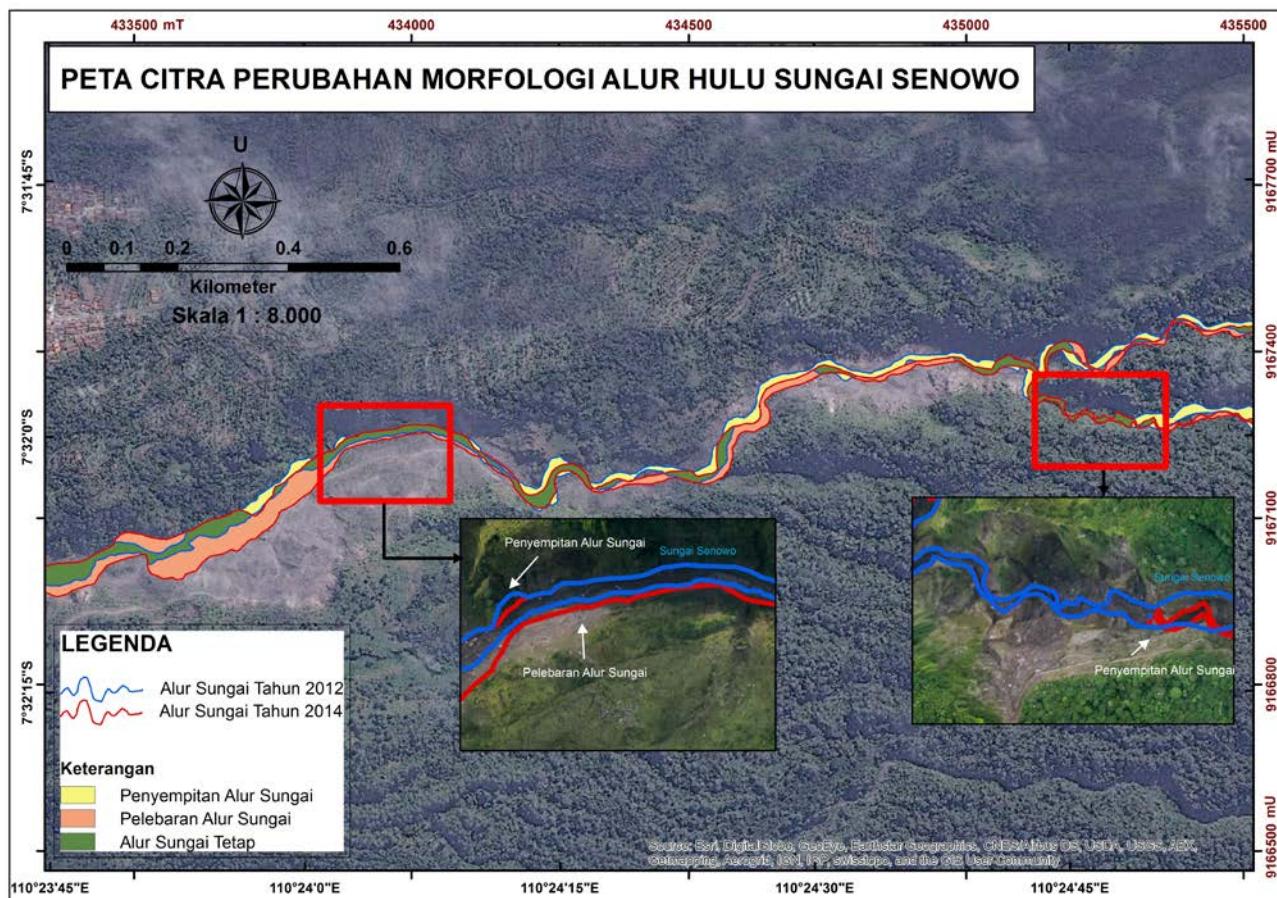
**Gambar 11.** Peta Citra Perubahan Morfologi Alur Sungai

bawah didominasi adanya pelebaran alur sungai yang cukup besar. Perubahan morfologi alur sungai hulu Sungai Senowo ditunjukkan pada Gambar 11.

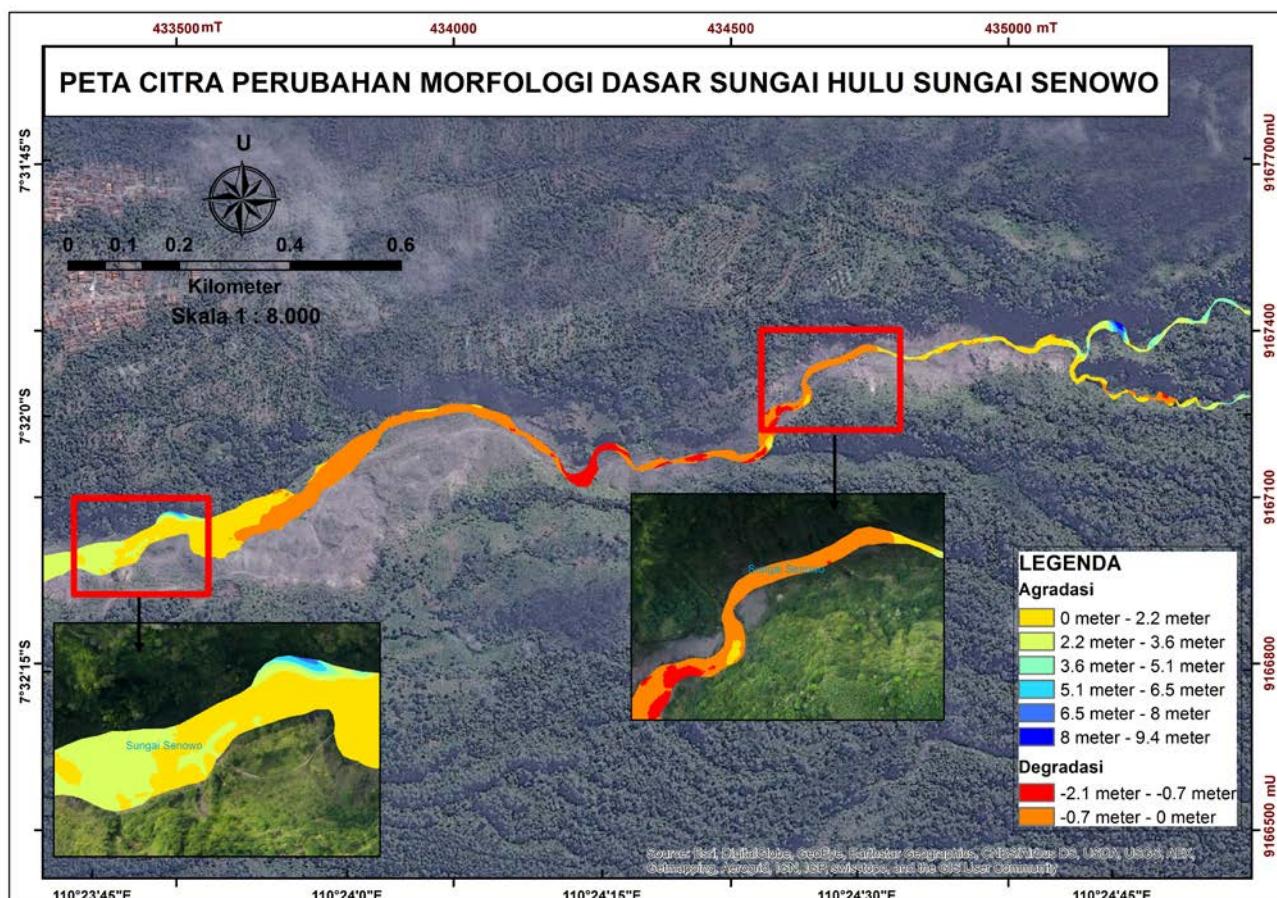
Gambar 12. Peta Citra Perubahan Morfologi Dasar Sungai

yang menurun sehingga material bagian atas akan terendapkan di bagian bawah. Konsep ini berlaku pada hasil analisis dasar sungai di hulu Sungai Senowo bagian bawah yang menunjukkan adanya proses agradasi yang semakin besar yaitu mencapai 2,2 meter - 6,5 meter. Peta perubahan dasar sungai ditunjukkan pada Gambar 12.

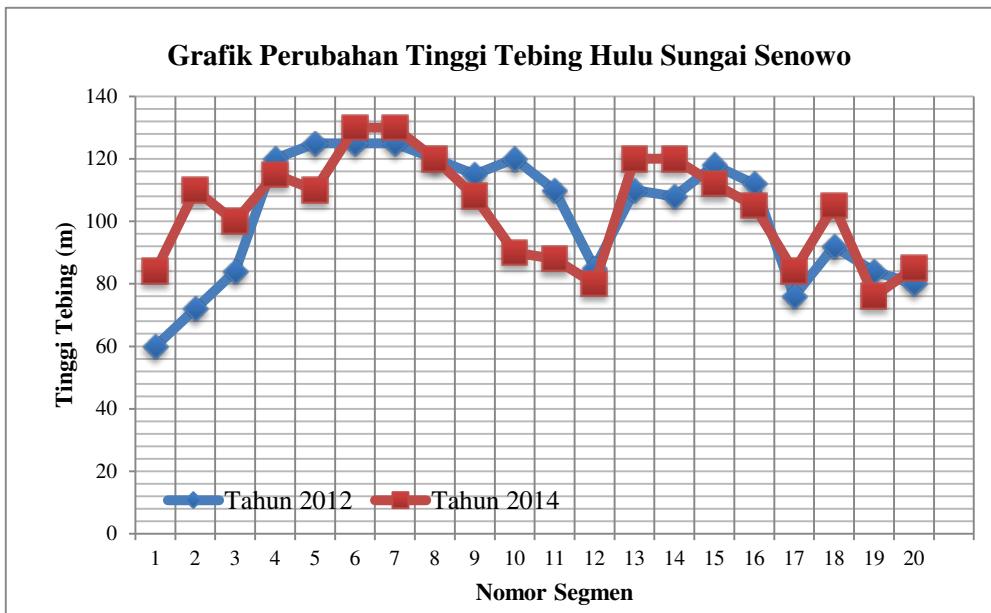
**Gambar 13.** Grafik Perubahan Tinggi Tebing Hulu Sungai Senowo

meter. Penambahan ini diakibatkan oleh erosi yang menyebabkan pendalaman alur atau lembah. Alur atau lembah yang semakin dalam akan menyebabkan tebing menjadi semakin tinggi. Penambahan tinggi tebing cenderung terjadi di segmen bagian atas dan bagian bawah daerah pengukuran. Berbeda halnya dengan pengurangan tinggi tebing yang cenderung diakibatkan oleh sedimentasi. Akibatnya akan terjadi pendangkalan lembah sehingga tebing akan menjadi semakin rendah. Pengurangan tinggi tebing paling besar terjadi pada segmen 10, yaitu berkurang 30 meter. Hanya terdapat satu sampel yang memiliki tinggi yang sama, yaitu pada segmen 8 setinggi 120 meter. Hasil pengukuran perubahan tinggi tebing dapat dilihat pada Gambar 13.
