KAJIAN KERAWANAN LONGSOR TEBING SUNGAI CODE
DAERAH ISTIMEWA YOGYAKARTA
(STUDI KASUS : PENGGAL SUNGAI CODE ANTARA BANTENG-GONDOLAYU)

Aldhila Gusta H.Y
aldhi.ugm@gmail.com

Widiyanto
widiyanto@ugm.ac.id

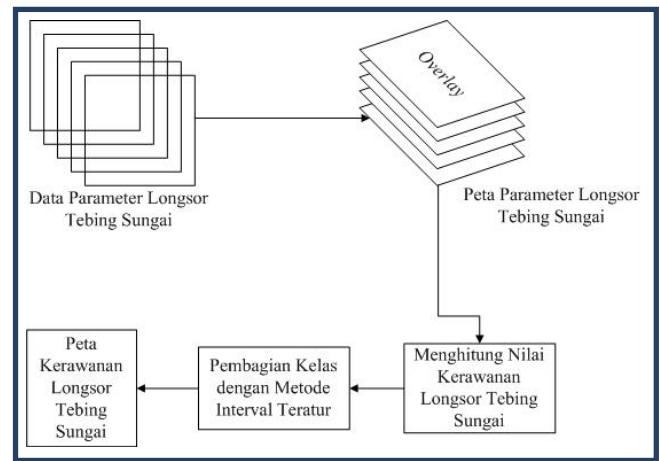
Gambar 2 Alur pembuatan peta kerawanan longsor tebing Sungai Code penggal Banteng-Gondolayu

Berdasarkan kombinasi klasifikasi parameter kerawanan longsor tebing sungai tersebut dibuat peta kerawanan dengan alur pembuatan seperti yang disajikan pada Gambar 2.

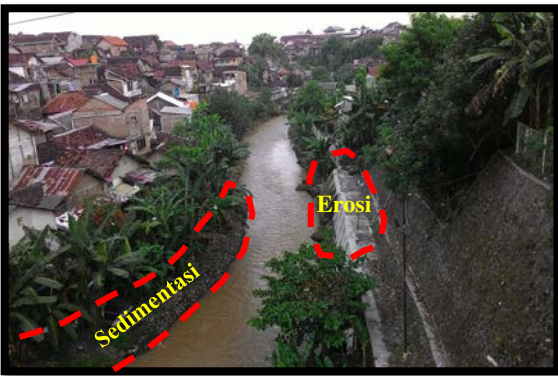
Gambar 4 Proses erosi dan sedimentasi pada alur Sungai Code penggal Banteng-Gondolayu DI Yogyakarta (Kel. Cokrodiningratan x : 430592 y : 9140145, 2015)
Sumber : Foto lapangan (2015)

yang membuat longsor. Hal tersebut yang menjadi dasar bahwa derajat kelengkungan sungai merupakan faktor yang berpengaruh terhadap kerawanan longsor tebing sungai. Berdasarkan pengamatan langsung di lapangan, Sungai Code penggal Banteng-Gondolayu mengalami proses geomorfologi berupa proses erosi atau gerusan dan proses sedimentasi. Proses erosi dan sedimentasi tersebut berhubungan erat dengan faktor penyebab kerawanan longsor tebing sungai. Kenampakan proses erosi dan sedimentasi pada Sungai Code penggal Banteng-Gondolayu disajikan pada Gambar 4

Proses erosi atau gerusan dan sedimentasi merupakan proses yang alami dan tidak bisa dipisahkan. Proses tersebut akan selalu berpasangan dan saling memenuhi satu sama lain. Sungai Code penggal Banteng-Gondolayu mengalami hal tersebut dan berlangsung alami yang merupakan dinamika sungai. Proses erosi atau gerusan dapat menyebabkan longsor tebing jika kaki tebing maupun dasar sungai tergerus sedangkan proses sedimentasi akan menyebabkan perubahan dasar sungai dan pendangkalan sungai. Proses-proses tersebut termasuk ke dalam morfodinamika sungai.

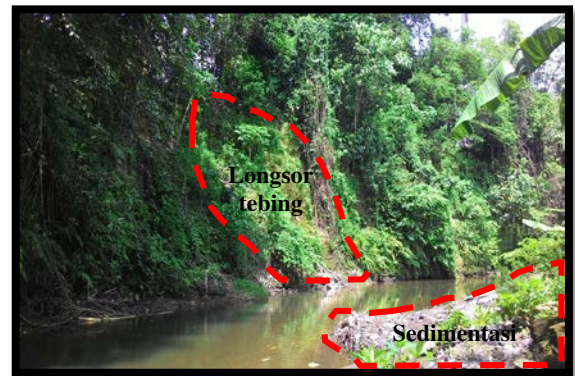
Gambar 5 Tebing sungai yang longsor di alur Sungai Code penggal Banteng-Gondolayu DI Yogyakarta (Kel. Sariharjo x : 431317 y : 9143785, 2015)
Sumber : Foto lapangan (2015)

semakin cepat mengalami penggerusan tebing sungai maupun dasar sungai. Tebing yang mengalami penggerusan pada kaki tebing dan dasar sungai memiliki kondisi yang tidak stabil dan berpotensi menyebabkan longsor. Sungai Code penggal Banteng-Gondolayu yang dilewati oleh lahar hujan sangat berpotensi mengalami longsor tebing sungai. Lahar hujan yang memiliki daya tabrak yang kuat dan membawa material yang masif akan berpotensi merusak tebing dan menyebabkan longsor tebing sungai. Salah satu tebing sungai yang rawan terhadap longsor tebing sungai disajikan pada Gambar 5

Berdasarkan Gambar 5 tebing sungai memiliki kemiringan yang terjal, terletak pada kelokan sungai dan memiliki ketinggian tebing yang tinggi. Gambar 5 menunjukkan bahwa tebing sungai mengalami longsor diakibatkan posisi tebing yang terletak di kelokan sungai lengkung luar yang cenderung mengalami proses gerusan. Gerusan terjadi di kaki tebing dan dasar sungai yang mengakibatkan longsohnya tebing. Hal sebaliknya terjadi pada kelokan sungai lengkung dalam yaitu proses sedimentasi. Faktor kemiringan tebing sangat berhubungan dengan kerawanan longsor tebing sungai. Gambar 5 menunjukkan kondisi tebing yang terjal, tinggi sehingga membuat material longsoan yang banyak. Kondisi tebing yang semakin terjal akan membuat material longsoan yang ada akan semakin banyak sehingga dapat menutup aliran sungai dan menyebabkan perubahan morfodinamika sungai.

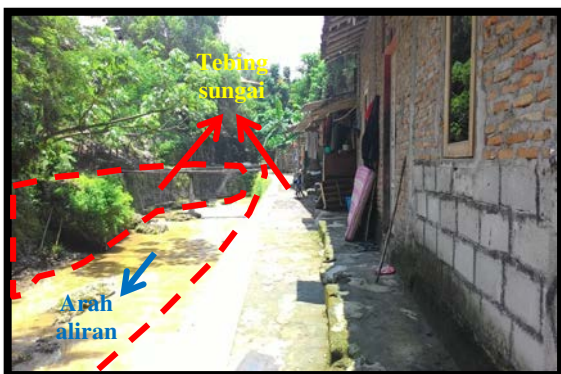
Gambar 6 Permukiman diatas tebing Sungai Code penggal Banteng-Gondolayu DI Yogyakarta (Kel. Sinduadi x : 430553 y : 9142292, 2015)
Sumber : Foto lapangan (2015)

terdampak oleh longsor tebing sungai. Berdasarkan pengamatan di lapangan, Sungai Code penggal Banteng-Gondolayu memiliki kondisi yang sangat memprihatinkan. Kondisi sempadan sungai sebagian besar terdiri dari permukiman padat penduduk yang terletak tepat di atas tebing maupun di bantaran sungai. Kondisi tersebut jelas memperlihatkan bahwa Kota Yogyakarta khususnya Sungai Code penggal Banteng-Gondolayu memiliki masalah kependudukan yang serius. Jumlah penduduk Kota Yogyakarta yang semakin bertambah membuat kebutuhan lahan permukiman semakin bertambah pula. Hal tersebut membuat perubahan penggunaan lahan besar-besaran dan pertumbuhan permukiman di sekitar sempadan Sungai Code penggal Banteng-Gondolayu menjadi semakin pesat. Kondisi sempadan sungai yang seharusnya dilindungi demi proses keseimbangan sungai justru dipergunakan sebagai lahan permukiman padat penduduk. Kondisi Sungai Code penggal Banteng-Gondolayu yang memiliki kepadatan penduduk di sempadan sungainya semakin dipersulit dengan adanya dampak dari lahar hujan Gunungapi Merapi. Sungai Code penggal Banteng-Gondolayu merupakan sungai yang dilewati oleh lahar hujan setiap kali Gunungapi mengalami erupsi. Kondisi tersebut menyebabkan permukiman yang terletak di sekitar mengalami bahaya lahar hujan dan longsor tebing sungai. Permukiman yang terletak pada tebing sungai akan berpotensi terdampak bahaya longsor tebing sungai. Oleh karena itu, faktor jarak terhadap sungai sangat berhubungan dengan potensi kerawanan longsor tebing sungai pada Sungai Code penggal Banteng-Gondolayu.

Berdasarkan Gambar 6 kondisi sempadan Sungai Code penggal Banteng-Gondolayu sangat memprihatinkan. Gambar 6 menunjukkan bahwa permukiman terletak diatas tebing sungai dan sangat membahayakan. Hal tersebut membuat permukiman rawan terhadap longsor tebing sungai. Longsor tebing sungai disebabkan oleh gerusan yang terjadi di kaki tebing dan dasar sungai akibat dari aliran sungai maupun lahar hujan. Lahar hujan yang memiliki daya tabrak yang kuat dan terdiri dari material yang masif dapat menggerus tebing sungai. Tebing sungai yang tergerus akan mengalami longsor dan jika ada permukiman yang terletak diatas tebing maupun di sekitarnya maka akan terdampak longsor. Oleh karena itu faktor jarak terhadap sungai sangat berhubungan dengan kerawanan longsor tebing sungai karena jarak terhadap sungai akan menentukan seberapa luas daerah yang terdampak oleh longsor tebing sungai.

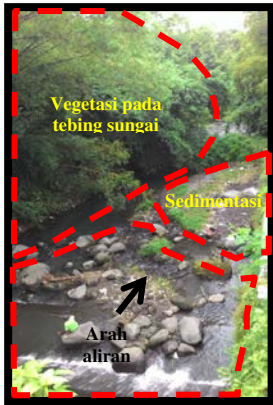
Gambar 7 Vegetasi pada tebing Sungai Code penggal Banteng-Gondolayu DI Yogyakarta (Kel. Sariharjo x : 431277 y : 9143704, 2014)
Sumber : Foto lapangan (2014)

pada tebingnya. Pada bagian paling selatan Sungai Code Banteng-Gondolayu jumlah dan kepadatan vegetasi pada tebing sungai sudah tidak ditemukan dan hanya terlihat lahan terbangun berupa permukiman. Berdasarkan informasi tersebut akan terlihat bahwa pada penggunaan lahan yang berbeda dan jumlah vegetasi yang berbeda akan turut berpengaruh terhadap terjadinya tingkat kerawanan longsor tebing sungai.

Berdasarkan Gambar 7 kenampakan vegetasi pada tebing Sungai Code penggal Banteng-Gondolayu masih lebat dan kondisi tersebut sangat baik bagi tebing sungai. Kondisi aliran sungai memiliki aliran yang cukup cepat dengan material aliran sungai berupa pasir, kerikil, dan kerakal yang berasal dari Gunungapi Merapi. Aliran dengan campuran material pasir, kerikil dan kerakal akan memiliki daya tabrak yang kuat dan dapat merusak stabilitas tebing sungai. Akan tetapi kondisi tebing pada daerah ini cukup baik karena memiliki banyak vegetasi. Jenis vegetasi yang ada berupa beragam tanaman bamboo dan beberapa pohon serta semak belukar. Tebing dengan kondisi seperti ini cukup baik untuk mengurangi kerawanan longsor tebing sungai karena dapat mengurangi kecepatan aliran air sehingga mengurangi pula jumlah pemindahan butiran sedimen atau gerusan yang terjadi. Oleh karena itu faktor penggunaan lahan sangat berpengaruh terhadap kerawanan longsor tebing sungai karena dengan berbedanya jumlah vegetasi akan berbeda pula tingkat kerawannya.

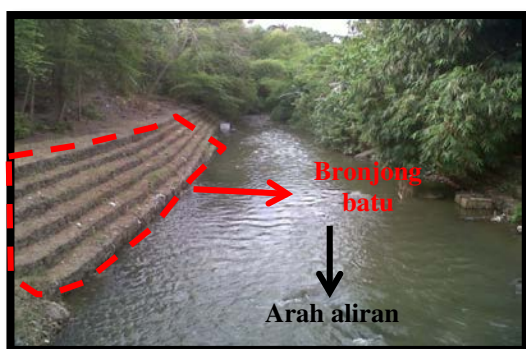
Gambar 9 Tebing sungai yang diberi bronjong batu (Kel. Sinduadi x : 430446 y : 9140803, 2013)
Foto lapangan (2013)

Bronjong batu merupakan salah satu pengelolaan terhadap longsor tebing sungai yang ada di Sungai Code penggal Banteng-Gondolayu. Pembuatan bronjong batu merupakan pengelolaan secara mekanis dengan pembuatan bangunan yang dapat mengurangi erosi yang memungkinkan dapat mengurangi intensitas longsor pada waktu berikutnya. Pada dasarnya bronjong batu dibuat dengan menempatkan penghambat aliran berupa kawat yang diisi dan disusun dengan batu secara teratur, memanjang dan bersambung pada saluran yang memungkinkan terjadi longsor. Kenampakan tebing sungai yang diberi bronjong batu disajikan pada Gambar 9

Berdasarkan Gambar 9 kondisi tebing sungai telah diberi bronjong batu yang merupakan salah satu upaya untuk meminimalisir longsor tebing sungai. Gambar 9 menunjukkan bahwa tebing sungai diberi bronjong batu pada sisi kiri tebing yang berbentuk teras yang dapat mengurangi kemiringan tebing yang terjal dan dapat menahan longsor yang ada. Berdasarkan informasi warga sekitar, daerah tersebut pernah mengalami longsor dan luapan lahar hujan Gunungapi Merapi dan membuat warga tidak dapat melewati jalan diatasnya.
