INSTALASI SISTEM PEMANTAUAN KUALITAS AIR ONLINE BERBASIS GSM DI SUNGAI CILIWUNG SEGMENT ISTIQLAL

GSM Based Online Water Quality Monitoring System Installation At Ciliwung River Part Istiqlal Mosque

Heru Dwi Wahjono dan Galih Setiaji
Pusat Teknologi Lingkungan, BPPT

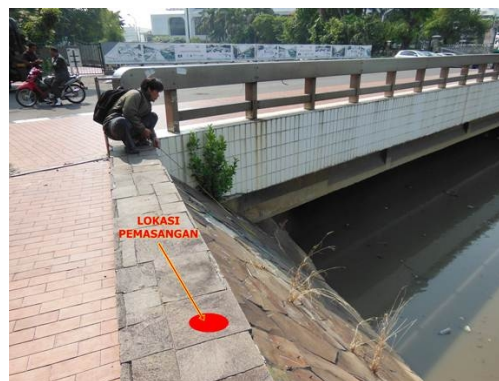
Gambar 2 : Lokasi Sistem Online Monitoring.

Lokasi pemasangan yang dipilih adalah bagian sungai Ciliwung yang melintas di halaman Masjid Istiqlal dengan koordinat -6.171404 , 106.931097. lokasi ini berada di sebelah barat jembatan pintu selatan kompleks. Lokasi ini dipilih dengan pertimbangan sebagai berikut:

Gambar 2 adalah lokasi pemasangan sensor kualitas air.

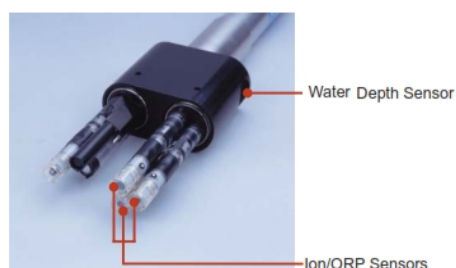
Gambar 3 : Sensor WQC-24 (TOA-DKK, 2015).

Dengan mempertimbangkan kebutuhan parameter pengukuran, maka sensor yang digunakan adalah sensor multiprobe DKK-TOA WQC-24 dengan 12 parameter pengukuran diantaranya: Temperatur, Conductivity, TDS, Salinity, DO, pH, Turbidity, Depth, SwSG, Ammonium, Nitrate, ORP. Keseluruhan parameter tersebut sudah cukup untuk menentukan status pencemaran sungai. Gambar 3 merupakan sensor multiprobe DKK-TOA WQC-24.

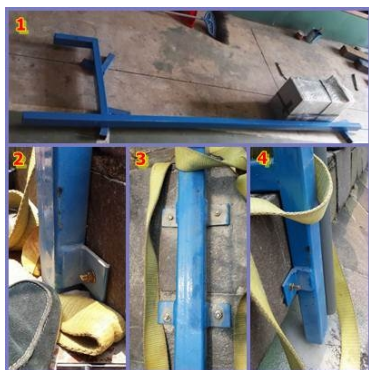
Gambar 7 : Bangunan Tiang Penopang.

Secara umum pembuatan bangunan pelindung ini menggunakan teknik las listrik untuk menyambung potongan besi dan menggunakan mur-baut untuk menggabungkan. Tiang dibuat dengan menggunakan besi hollow 40 mm x 60 mm yang panjangnya sebesar 309 cm. Fondasi tiang dibuat dengan menggunakan dinabolt yang ditanamkan pada sisi-sisi trotoar. Dinabolt tersebut digunakan sebagai tempat dipasangnya kupingan yang terdapat pada kaki tiang.

Kaki tiang dibuat dengan menggunakan besi hollow dengan ukuran yang sama dengan tiang. Kaki tiang dibuat menyelimuti sisi trotoar bagian luar yang masing-masing sisinya dilengkapi dengan dinabolt. Gambar 7 Nomor 1 merupakan bangunan tiang penopang sedangkan Nomor 2,3, dan 4 merupakan gambar pemasangan kaki tiang pada fondasi yang merupakan dinabolt.

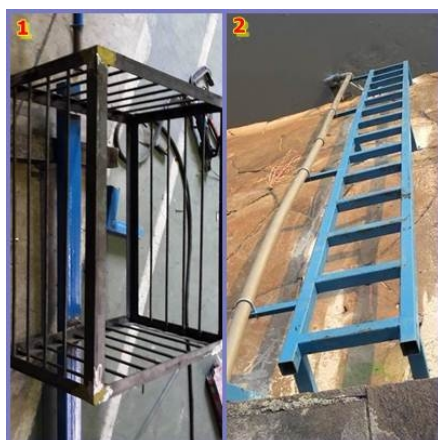
Gambar 8 : Kerangkeng Pelindung Dan Tangga.

Kerangkeng pelindung boks panel dibuat dengan menggunakan besi siku 3 cm x 3 mm sebagai kerangkanya dan besi 9 sebagai jerujinya. Kerangkeng yang dibuat memiliki ukuran 50 cm x 30 cm x 60 cm. Ukuran tersebut telah disesuaikan dengan ukuran boks panel.

Tangga dibuat dengan menggunakan besi hollow berukuran 4 cm x 4 cm dengan ukuran anak tangga 25 cm. Tangga yang dibuat memiliki 6 kaki yang masing-masing kaki memiliki kupingan. Fondasi tangga dibuat dengan menggunakan dinabolt yang ditanamkan pada dinding tebing. Dinabolt tersebut digunakan sebagai tempat dipasangnya kupingan kaki tangga. Gambar 8 Nomor 1 merupakan kerangkeng pelindung ketika proses pembuatan dan Nomor 2 merupakan tangga yang telah dipasang.

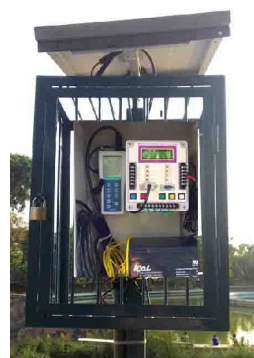
Gambar 9 : Perakitan Boks Panel Dan Panel Surya.

Boks panel data logger dipasang ke tiang dengan menggunakan mur baut yang telah diseting sebelumnya. Mur dan baut berjumlah 4 pasang yang terletak pada bagian belakang mounting plate di dalam box panel.

Panel surya dipasang pada bagian ujung paling atas tiang penyangga dengan menggunakan bracket panel surya. Bracket panel ditopang oleh besi hollow berdiameter 4,5 cm yang kemudian diletakan/dimasukkan di atas besi hollow dengan diameter 4 cm yang telah terpasang fix pada tiang. Mur baut ukuran 5 mm 2 cm digunakan untuk memperkuat sambungan besi bracket dan tiang.

Data Logger dan handheld LCD dipasang menempel pada mounting plate di dalam box panel dengan menggunakan mur dan baut sedangkan *battery* diletakan di depan data logger bagian bawah. Setelah data logger terpasang, kabel dipasang dan dimasukan ke dalam pipa kabel hingga ke bagian ujung pipa di atas permukaan air. Gambar 9 merupakan hasil perakitan boks panel, panel surya, dan data logger.

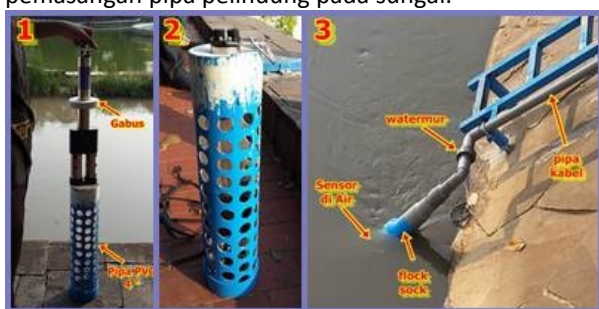
Gambar 10 : Perakitan Dan Pemasangan Pelindung Sensor.

Untuk melindungi sensor dari benturan sampah yang mengalir di sungai, perlu dibuat pipa pelindung sensor. Pipa pelindung sensor ini dibuat dengan menggunakan pipa PVC 5" yang diberi lubang-lubang

dengan ukuran $1/2'' \sim 3/4''$ dengan kerapatan lubang kurang lebih $1 \sim 2$ cm. Sensor dimasukkan ke dalam pipa pelindung ini dan diberi bantalan gabus dengan ukuran $5''$ agar sensor stabil terhadap guncangan.

Setelah unit sensor dimasukkan ke dalam pipa pelindung PVC, berikutnya adalah memasang kabel sensor ke sensor. Tali tambang ukuran 5 mm dipasang untuk menambah kekuatan sensor agar jika sensor lepas, tali tambang masih bisa menahan sensor sehingga sensor tidak jatuh. Tali tambang diletakan bersama kabel di dalam pipa dan diikatkan ke dalam box panel. Pemasangan pelindung sensor ke pipa dilakukan dengan menggunakan pipa reducer (flock sock) $5-4''$, reducer $4-3''$, reducer $3-1 \frac{1}{4}''$. *Water Mur* $1 \frac{1}{4}''$ dipasang di antara pelindung sensor dan pipa agar memudahkan pembongkaran sensor untuk pemeliharaan (*maintenance*).

Gambar 10 Nomor 1 merupakan pemasangan sensor ke pipa pelindung sedangkan Gambar 10 Nomor 2 adalah ketika sensor telah terpasang pada pipa pelindung. Gambar 10 Nomor 3 merupakan hasil pemasangan pipa pelindung pada sungai.

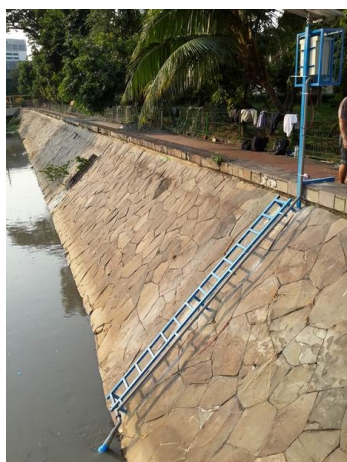
Gambar 11 : Hasil Pemasangan Akhir Bangunan Online Monitoring.

Gambar 11 berikut ini adalah gambar keseluruhan hasil pemasangan akhir sistem sebelum dilakukan modifikasi.

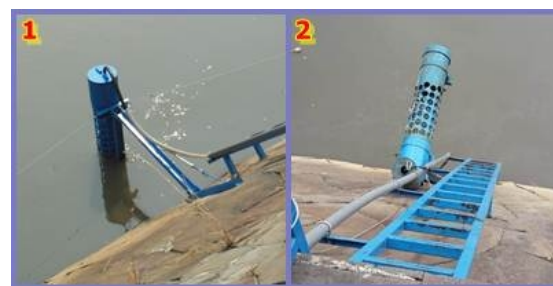
Gambar 13 : Hasil Pemasangan Struktur Pelampung.

Dalam pemasangan struktur yang baru ini, pelindung sensor dipasang ke dinding sungai dengan menggunakan kerangka besi UNP 65 dan diperkuat dengan kabel sling. Pelindung sensor dipasang ke besi UNP dengan menggunakan klem pipa 8" sedangkan besi UNP dipasang di dinding dengan menggunakan dinabolt. Gambar 13 Nomor 1 merupakan hasil pemasangan dari struktur pelampung sedangkan Gambar 13 Nomor 2 adalah gambaran ketika pengangkatan sensor saat *maintenance*.

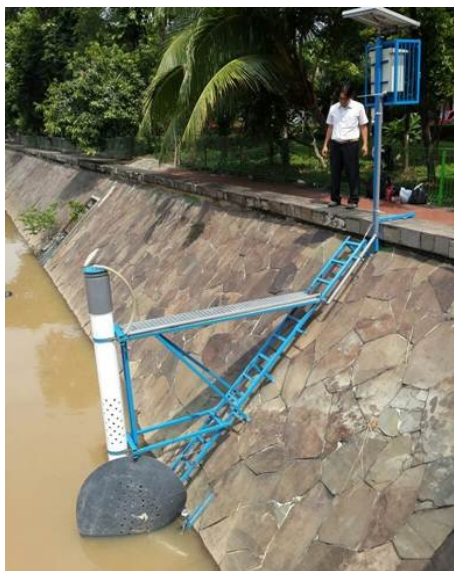
Gambar 15 : Hasil Terakhir Bangunan Online Monitoring ISTIQLAL.

Perubahan struktur yang kedua adalah dengan membuat pelindung sensor yang lebih tinggi dari sebelumnya yakni dengan ketinggian diatas rata-rata ketinggian maksimal permukaan air sungai dan menambahkan bangunan berupa jembatan untuk mengakses pipa pelindung sensor. Rata-rata ketinggian maksimal diperoleh dari hasil wawancara pengelola setempat dan didukung oleh keberadaan bekas air yang ditimbulkan pada dinding sungai. Pipa pelindung yang baru juga dibuat dengan menggunakan pipa dengan ukuran diameter yang sama seperti sebelumnya yakni pipa PVC 8" namun lebih panjang yakni 3 m. Sock drat dalam 8" beserta dengan dop drat luar 8" dipasang pada bagian atas pipa untuk memudahkan dalam pengambilan sensor nantinya. Rangka jembatan dibuat dengan menggunakan besi hollow 3 x 3 sedangkan lantai jembatan dibuat dengan menggunakan *boardsk* aluminium dengan ketebalan 4 mm. Dalam struktur ini kabel sensor diletakkan pada kabel *ducting* yang sebelumnya telah dipasang pada sisi samping *boardsk*. Plat lingkaran PVC dengan tebal 1 cm dan diameter 1 meter dipasang pada pipa pelindung untuk menghalau sampah. Gambar 15 memperlihatkan perubahan struktur yang terakhir dari penelitian ini.

Dengan struktur ini langkah untuk mengambil sensor dilakukan dengan membuka dop drat luar kemudian mengeluarkan sensor beserta pelampung dari dalam pipa. Setelah sensor dikeluarkan, sensor dapat langsung diganti atau dibawa ke tepi sungai untuk dilakukan kalibrasi secara langsung menggunakan *Hand-Held* yang terpasang pada datalogger. Dengan struktur ini langkah untuk melakukan perawatan sensor menjadi lebih mudah

Dalam pengamatan selama kurang lebih sebulan, plat lingkaran PVC efektif dalam menanggulangi permasalahan terhadap sampah yang terbawa arus sungai. sampah yang menabrak plat tersebut sulit untuk tersangkut pada plat sehingga pipa pelindung sensor lebih bersih.

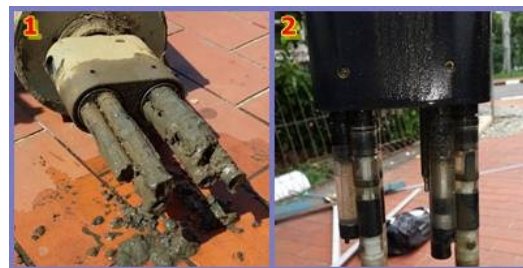
Gambar 16 : Sensor Ketika Tertutupi Lumpur.

Pada saat perawatan dan kalibrasi tanggal 9 November, sensor telah tertutupi lumpur akan tetapi lumpur tersebut sangat mudah dihilangkan dengan cara diguyur air bersih. Untuk tanggal 19 dan 22, sensor tampak lebih bersih karena telah menggunakan sistem pelampung. Gambar 16 Nomor 1 menunjukkan sensor ketika tertutupi lumpur sebelum menggunakan sistem pelampung sedangkan Gambar 16 Nomor 2 setelah menggunakan pelampung. Pada saat ujicoba, kekeruhan sungai diperparah dengan adanya kegiatan pengerukan sungai diwilayah pada area sekitar jalan inspeksi RSCM ke utara.
