**ANALISA KEGAGALAN SINKRON PADA PARALEL DUA GENERATOR**

# ANALISA KEGAGALAN SINKRON PADA PARALEL DUA GENERATOR

Sudirman Park Apartemen ( SPA) merupakan salah satu rumah susun bertingkat atau yang biasa di sebut Apartemen, yang berada di bilangan Jakarta Pusat. Suplai daya listrik merupakan hal utama sebagai penunjang operasional gedung tersebut. Oleh karena itu, sebagai salah satu hunian atau tempat tinggal terkenal di kota Jakarta, Apartemen Sudirman Park memerlukan sistem kelistrikan yang handal dan dapat berfungsi sebagaimana mestinya. apartemen Sudirman Park juga mempunyai Generator-set ( Genset ) sebagai cadangan suplai daya listrik secara tiba-tiba. Apartemen Sudirman Park mempunyai tiga unit Generator-Set yang berkapasitas masing – masing 2000 KVA untuk mencadangkan daya listrik apabila suplai utama dari PLN mengalami gangguan atau pemutusan aliran listrik secara tiba – tiba. Daya yang di gunakan atau di pakai oleh apartemen sudirman park sebesar 3465kva. Untuk

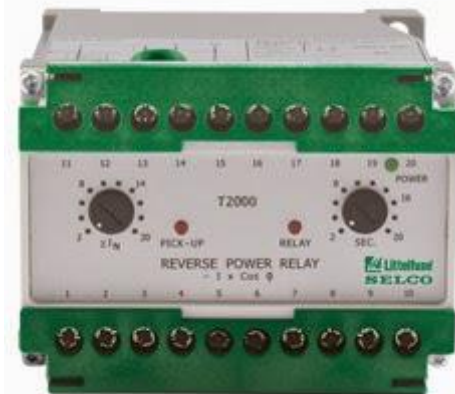
**Gambar 2.** Relay Proteksi

Setelah dilakukan penyetelan pada genset 1 dan genset 2 dengan dinyalakan secara bersamaan dengan hubung paralel terjadi reverse power proteksion dimodul

gense1, ketika sinkron dengan genset 2. Tetapi ketika sinkron tanpa genset 2 tidak terjadi reverse power proteksion. Reverse power relay merupakan proteksi sebuah generator yang terhubung dengan jaringan lain, atau terkonfigurasi secara paralel dengan generator lain. reverse power relay terjadi karena kehilangan torsi dari penggerak mula dan generator masih terhubung dengan paralel. Karena masih ada kecepatan sisa pada rotor generatornya, sedangkan disisi stator generator ada tegangan dari hubung paralel, sehingga tegangan di stator menginduksi ke lilitan rotor yang berputar. Penyebab terjadinya reverse power pada genset 1 ketika dihubung paralel ialah karena terjadi kerusakan pada relay genset 1 itu diketahui dari bekerjanya relay proteksi yang secara tiba – tiba memutuskan atau mematikan genset 1 ketika genset 1 sedang hidup dengan tegangan 400v dan tegangan turun menjadi 265 volt setelah itu genset mati. Kerusakan relay disebabkan karena adanya arus balik yang masuk kerelay yang menyebabkan kerusakan pada relay genset. Setelah diketahui penyebab kerusakan tidak sinkronnya genset 1 dan genset 2 ketika dihubung paralel segera dilakukan penggantian relay yang rusak pada genset 1. Setelah dilakukan penggantian relay pada genset 1, dilakukan juga pengecekan pada wiring kabel – kabel incoming genset 1 dan juga pada busbar penghantar tegangan yang dihasilkan genset.

Dilakukan uji coba genset 1 tanpa beban dan tanpa dihubung paralel dengan genset 2. hasil tegangan yang di dapat ketika genset hidup normal 401 volt. dan mati pun sesuai dengan waktu yang telah di atur pada panel kendali genset. Selanjutnya genset 1 di uji coba kembali dengan di hubung paralel dengan genset 2. Genset di hidupkan secara bersamaan dengan kendali panel genset. Kedua genset hidup secara bersamaan dan reverse power tidak terjadi pada uji coba ini. Dan untuk memastikan kembali agar genset benar – benar normal dilakukan pengetesan sekali lagi atau uji coba 3. Disini genset 1 tidak bisa start atau hidup karena dispaly pada genset 1 menunjukkan tegangan pada baterai hanya 23 volt. di uji coba kedua baterai pada genset 1 menunjukkan 26 volt. Hasil pengetesan dan hasil logsheet harian genset sebelum dan sesudah perbaikan terlampir.

2. Relay Genset 1 yang bermasalah karena tidak stabilnya RPM pada genset 1 yang menimbulkan kerusakan pada relay. Diketahui karena sistem proteksi relay yang bekerja yang menimbulkan Reverses power atau arus balik pada genset. ini yang menimbulkan genset 1 mati tiba – tiba. Solusinya di lakukan penggantian relay pada genset 1 setelah dilakukan proses penggantian pada governor.
