# ANALISIS AKSESIBILITAS DESAIN BANGUNAN PADA GEDUNG MUSEUM KERIS SURAKARTA

## ABSTRACT

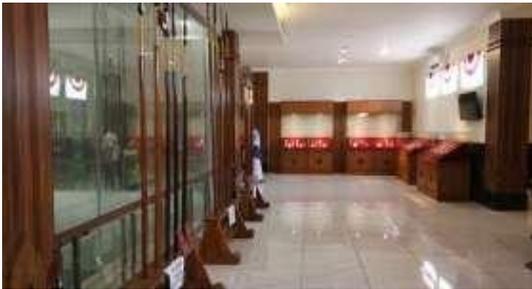
**Gambar 1. Ruangan di Museum Keris**

Pada ruangan museum tidak ditemukan perbedaan tinggi lantai. Pencahayaan pada ruangan pembuatan keris cenderung kurang terang. Pada bagian pameran cara membuat keris seperti (Gambar 2) tidak ada cahaya sorot. Sehingga pameran bagian tersebut kurang memperlihatkan pesan (tentang cara pembuatan keris) yang akan ditunjukkan pada para pengunjung. Beel (Heylighen, dkk, 2013) menyebutkan bahwa di dalam museum, pengunjung dipandu melalui pameran dari satu titik cahaya ke cahaya lainnya.

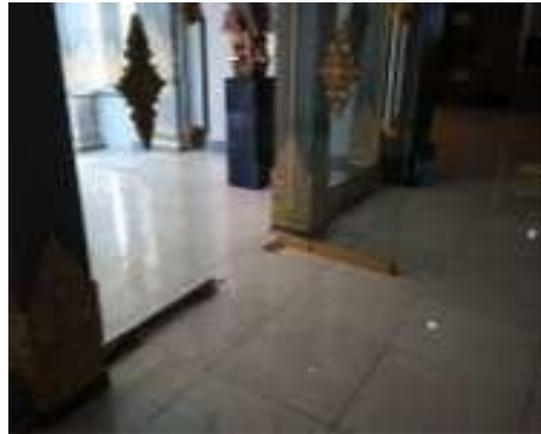
**Gambar 3. Pintu Utama Museum Dari Dalam Ruangan**

Pintu masuk utama Museum Keris terbuat dari kaca yang cukup berat dan agak sulit dibuka oleh pengunjung, terutama pengunjung difabel. Pintu utama ini juga belum menggunakan sistem otomatis. Namun pada jam kunjung, pintu ini selalu terbuka lebar, sehingga pengunjung tidak perlu kesulitan membuka pintu tersebut.

Menurut Permen PU No. 30 Tahun 2006, lebar bukaan pintu utama minimal 90 cm. Pintu utama museum ini lebar bukaannya lebih dari 90 cm, sesuai dengan ketentuan yang berlaku. Bukaan pintu yang lebar memberi kemudahan pengunjung difabel memutar kursi roda, dan memberi keleluasaan untuk bergerak (Widi & Nirwansyah, 2013).

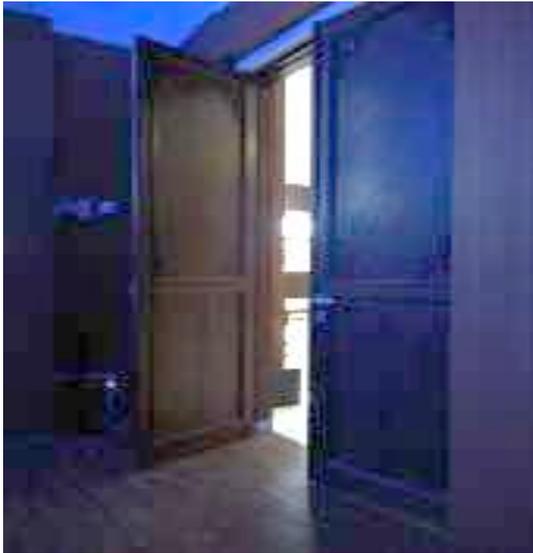
Gambar 4. Pintu Bukan Utama

Selain pintu utama, terdapat pintu bukan utama yang memiliki lebar bukaan lebih dari 80 cm, sesuai dengan ketentuan dalam Permen PU No. 30 Tahun 2006. Pintu bukan utama pada Gambar 4 merupakan pintu Ruang Audiovisual, yaitu ruang tempat melihat tayangan mengenai proses pemuatan keris. Terdapat perbedaan tekstur lantai pada pintu ini, namun tidak ada perbedaan ketinggian lantai yang dapat menghambat mobilitas pengunjung dengan kursi roda. Pintu bukan utama ini terbuat dari kayu yang berat dan kemungkinan sulit dibuka oleh pengunjung dengan kursi roda. Namun pintu ini tidak pernah tertutup rapat, salah satunya selalu terbuka cukup lebar untuk pengunjung dengan kursi roda. Pada pintu ini juga belum terdapat alat penutup pintu otomatis.

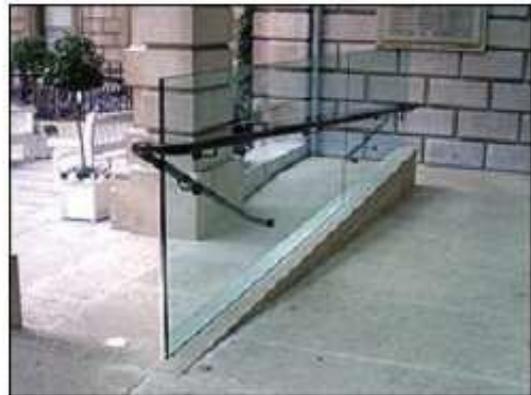
Gambar 5. Ram Pada The Whitby Abbey North Yorkshire

Dalam Permen PU No.30 Tahun 2006, “ram adalah jalur sirkulasi yang memiliki bidang dengan kemiringan tertentu, sebagai alternatif bagi orang yang tidak dapat menggunakan tangga”. Sudah seharusnya ram memiliki kemiringan yang benar-benar sesuai dan dapat dijangkau oleh pengunjung yang tidak dapat menggunakan tangga, misalnya pengunjung dengan kursi roda. Selain menjadi fasilitas yang memberi kemudahan, ram juga bisa menjadi elemen yang estetik pada suatu bangunan (Rachmayanti & Sofiana, 2016). Contoh ram yang tidak hanya mempertimbangkan aksesibilitas namun juga mempertimbangkan estetika adalah pegangan yang menggunakan bahan kaca, logam dan kayu pada biara The Whitby Abbey North Yorkshire (Jamaludin & Kadir, 2012). Desain ram yang tidak hanya aksesibel, namun juga estetik dapat menambah keindahan bangunan suatu gedung seperti museum.

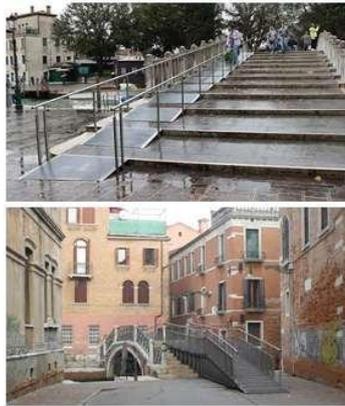
**Gambar 7. (a) Ram Pada Jembatan Papadopoli Dengan Pijakan; (b) Ram Pada Jembatan Ognissanti Dengan Pijakan**

Kedua ram ini tidak dilengkapi dengan *handrail* (pegangan rambat). Meski demikian, ram pada Gambar 6. (a) sudah dilengkapi dengan tepi pengaman dengan lebar 10 cm. Lantai pada ram sudah memiliki tekstur, namun lantai ram masih terlampau licin untuk dilewati pengunjung dengan kursi roda, terutama ram pada Gambar 6. (a) yang berada di luar dan tidak terlindung oleh atap. Jika lantai ram basah, dapat menjadi hambatan bagi pengunjung dengan kursi roda. Salah satu solusi yang mungkin dapat diterapkan pada lantai ram supaya tidak terlalu licin adalah dengan memberikan pijakan pada lantai. Seperti dalam Arengi dan Pane (2016), yang menyebutkan bahwa di Venesia terdapat proyek jembatan berbentuk ram yang memiliki pijakan. Bentuk pijakan dapat dilihat pada Gambar 7. (a) dan (b).

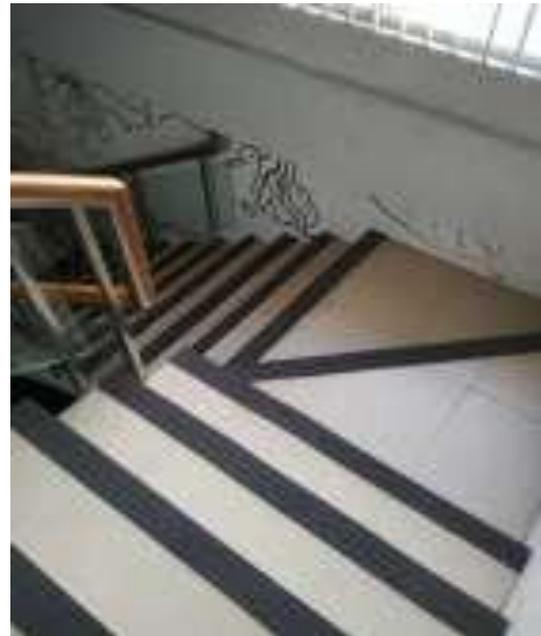
**Gambar 8. Tangga Pada Museum Keris Surakarta**

Desain tangga pada Museum Keris Surakarta sudah disesuaikan dengan ketentuan yang ada. Namun ada beberapa hal yang dapat menyebabkan kurang nyaman bagi pengunjung, terutama pengunjung difabel, antara lain belum ada penambahan panjang pada pegangan rambat, dan terdapat pijakan berbentuk segitiga pada belokan tangga.

Kekurangan pada tangga di Museum Keris dapat ditoleransi, karena pada bangunan museum berlantai lima ini sudah terdapat lif. Pengunjung difabel dapat langsung menggunakan lif untuk mengunjungi ruang-ruang di lantai atas.

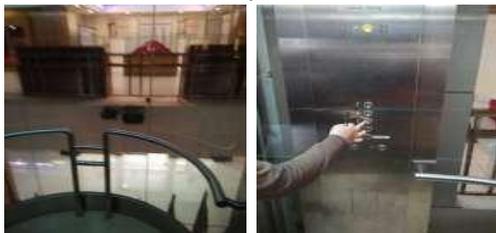
**Gambar 9. (a) Ruang Lif; (b) Panel Lif di Museum Keris Surakarta**

Lif pada Museum Keris memiliki lantai ruangan yang sejajar dengan lantai gedung, sehingga memudahkan pengguna kursi roda untuk masuk atau keluar. Panel baik di dalam maupun di luar ruangan lif memiliki tinggi yang sesuai dengan ketentuan dan dilengkapi dengan tampilan visual yang menunjukkan posisi lif. Ruang lif juga dilengkapi dengan pegangan rambat.

Namun masih terdapat beberapa hal yang masih bisa membuat penyandang difabel kurang nyaman dalam menggunakan lif, antara lain disebabkan oleh belum adanya *Braille* pada panel lif, dan lebar bersih lif kurang dari 140x140 cm. Selain itu, dinding pada ruangan lif berupa dinding transparan, bukan berupa dinding yang dapat memantulkan bayangan pintu lif.

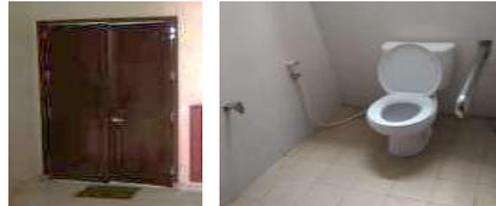
**Gambar 10. (a) Pintu Toilet Khusus Difabel (b) Bagian Dalam Toilet Khusus Difabel**

Pada Museum Keris Surakarta sudah terdapat toilet khusus pengunjung difabel yang terletak di lantai 1. Bagian dalam toilet sudah aksesibel dan sesuai dengan ketentuan yang berlaku. Namun pada bagian luar masih belum terdapat rambu atau simbol penunjuk toilet khusus difabel, sehingga dapat membingungkan pengunjung difabel untuk menemukan toilet khusus difabel. Bahan pada pintu toilet berat, dan kemungkinan dapat menyulitkan pengunjung difabel, terutama pengguna kursi roda. Selain itu, belum terdapat tombol bunyi darurat pada toilet khusus difabel. Padahal, tombol bunyi darurat pada toilet khusus difabel sangat penting, untuk menanggulangi kemungkinan kecelakaan dan situasi darurat (Kadir & Jamaludin, 2013).

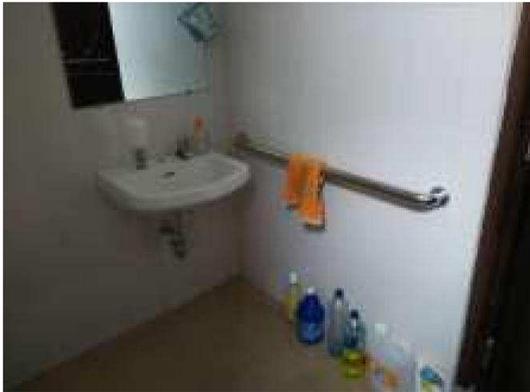
**Gambar 11. Wastafel Di Dalam Toilet Khusus Difabel**

Terdapat wastafel khusus difabel yang terletak di dalam toilet khusus difabel di Museum Keris Surakarta. Wastafel ini secara umum sudah sesuai dengan ketentuan yang berlaku. Hanya saja terdapat beberapa hal yang perlu diperbaiki letaknya, salah satunya cermin wastafel yang bisa dipasang agak turun, atau bisa dibuat menempel dengan permukaan wastafel. Tujuannya supaya pengguna difabel dapat menggunakan cermin tersebut dengan mudah. Selain itu, botol-botol pembersih lantai yang diletakkan di bawah pegangan rambat dapat dipindah ke bagian lain supaya tidak mengganggu ruang gerak pengguna kursi roda.

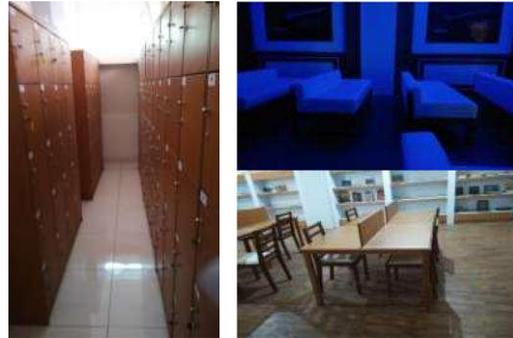
**Gambar 12. (a) Ruang Loker; (b) Ruang Audiovisual; (c) Ruang Baca**

Di Museum Keris, pengunjung diwajibkan untuk menitipkan barang bawaan seperti tas dan jaket di ruang loker yang terletak di sebelah kiri loket. Di dalam ruang loker yang cukup sempit ini, terdapat beberapa rak berukuran besar yang disusun berhadapan. Jarak antar loker yang berhadapan ini cukup sempit, tidak sampai 100 cm. Pengunjung dengan kursi roda kemungkinan tidak dapat mengakses ruangan ini, karena tidak ada ruang gerak yang cukup untuk kursi roda yang digunakan.

Sedangkan pada ruang audiovisual (Gambar 12. (b), kanan atas), terdapat kursi-kursi panjang yang disusun dengan jarak kurang lebih 50 cm. Sebagai tempat duduk aksesibel, diletakkan kursi di bagian paling belakang dengan jarak lebih dari 100 cm dari kursi di depannya. Kursi di bagian paling belakang ini dapat diakses oleh pengunjung difabel, terutama pengguna kursi roda. Untuk mengakses kursi ini, pengunjung difabel dapat melalui pintu di bagian belakang yang paling dekat dengan kursi tersebut.

Pada Gambar 12. (c) di sebelah kanan bawah, terlihat sebuah ruangan yang disiapkan bagi pengunjung yang ingin membaca koleksi ruang baca Museum Keris. Di ruangan tersebut, terdapat beberapa meja persegi panjang untuk pengunjung. Jarak antar meja kurang dari 140 cm, yang berarti kurang sesuai bagi ruang gerak pengguna kursi roda.

Mishchenko (2013) menyebutkan bahwa aksesibilitas ke dan di dalam gedung sangat diperlukan, pun peletakan dan desain furnitur di dalam gedungnya. Kurangnya ruang gerak di dalam ruangan menciptakan hambatan pergerakan horizontal penyandang difabel. Sehingga diperlukan penyesuaian atau penataan kembali perabot di dalam ruangan-ruangan yang memiliki ruang gerak kurang.

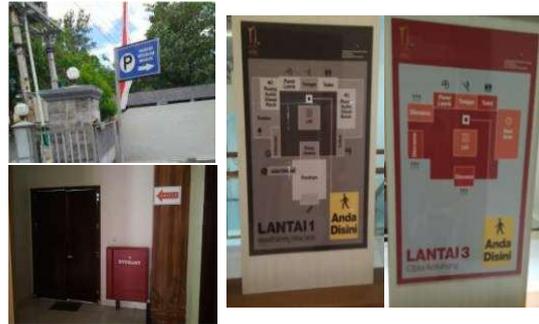
**Gambar 13. (a) Rambu Penunjuk Tempat Parkir; (b) Rambu Penunjuk Toilet; (c) Papan Informasi**

Pada Museum Keris Surakarta, sudah terdapat beberapa rambu dan marka yang sesuai, misalnya penunjuk arah toilet, penunjuk jalur difabel, dan papan informasi. Untuk penunjuk arah parkir, baru ada penunjuk parkir umum saja, belum terdapat penunjuk parkir khusus difabel. Warna dan proporsi huruf/angka pada rambu dan marka sudah sesuai dengan persyaratan, yaitu harus kontras, sehingga mudah terbaca. Namun belum dilengkapi dengan huruf *Braille* pada setiap rambu dan marka yang ada. Lokasi penempatan rambu dan marka pada Museum Keris sudah sesuai, bebas dari penghalang, mendapat pencahayaan cukup dan tidak mengganggu sirkulasi.

Rambu dan marka pada museum ini dapat dilengkapi dengan petunjuk menggunakan huruf *Braille*, karena pengunjung difabel dengan gangguan penglihatan juga berhak untuk mengunjungi museum ini. Belum tersedianya petunjuk *Braille* pada museum juga terjadi di India, hal ini menjadi sorotan Negi (2011) yang menyatakan bahwa petunjuk dengan *Braille* sudah mulai diperkenalkan di bangunan kantor publik, namun belum banyak diterapkan di bangunan museum.

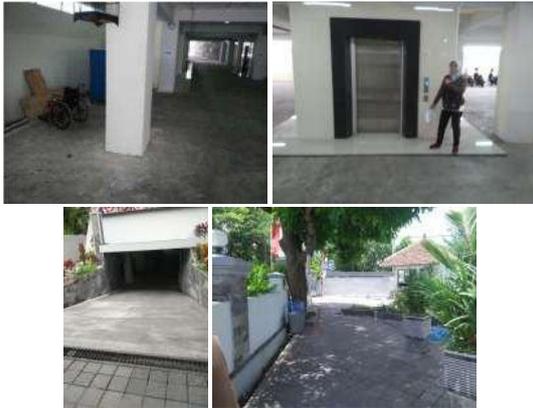
**Gambar 14. (a) Tempat Parkir; (b) Lif Pada Tempat Parkir; (c) Jalan Menuju Tempat Parkir; (d) Jalan Menuju Gedung Museum Keris dari Tempat Parkir**

Tempat parkir di museum ini belum dilengkapi parkir khusus penyandang difabel. Jarak tempat parkir dengan gedung museum kurang dari 60 meter, namun harus melalui tanjakan seperti ditunjukkan pada Gambar 14 (c), dan jalan sempit yang ditunjukkan Gambar 14 (d). Di dalam tempat parkir telah ada fasilitas lif dan tangga, namun sayangnya keduanya tidak dapat diakses oleh pengunjung biasa. Tangga hanya boleh digunakan oleh staf, sedangkan lif tidak dapat menjangkau tempat parkir, hanya bisa digunakan sampai lantai 2 saja. Keadaan ini dapat menimbulkan hambatan bagi pengunjung difabel, misalnya bagi pengguna kursi roda yang akan mengalami kesulitan melewati jalan pada Gambar 14 (c) dan (d). Sebenarnya, masalah ini dapat teratasi dengan memfungsikan lif supaya dapat diakses dari tempat parkir sampai lantai atas.
