PENGARUH PERUBAHAN FUNGSI RUANG DAN BENTUK RUMAH-TOKO TERHADAP KARAKTERISTIK ARSITEKTUR CINA DI PECINAN PASAR LAMA TANGERANG

Vicky Januastuti¹, Primi Artiningrum²

Program Studi Arsitektur, Universitas Mercu Buana Jakarta

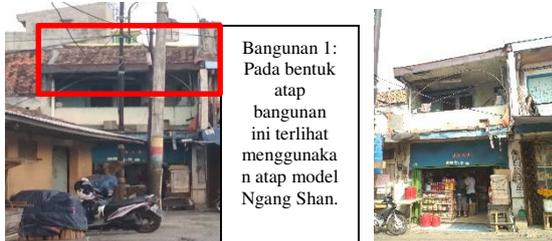
Gambar 3. Bangunan 1

Pada bangunan 1 tersebut masih terlihat menggunakan atap dengan model yang sering dipakai di Pecinan Indonesia yaitu atap model Ngang Shan. Pada bangunan tersebut pula tampak jelas masih menggunakan material kayu pada bangunannya. Pemilihan warna pada bangunan tersebut yaitu biru yang mewakili warna langit dan laut yang menyimbolkan ketenangan, kedamaian, dan kebenaran serta dikaitkan dengan dewadewa.

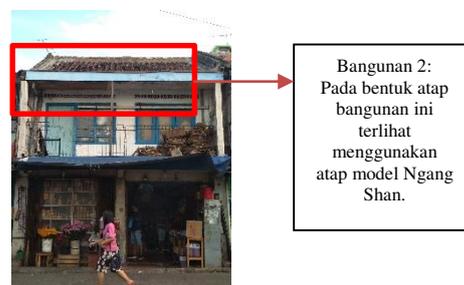
Gambar 4. Bangunan 2

Pada bagian bangunan kedua sudah tidak nampak pula ornament dan atau ragam hias seperti terlihat pada Gambar 4.5. bagian dalam bangunan dipenuhi dengan banyak barang-barang dagangan yang memenuhi ruangan sehingga sedikit tersisa ruang. Pada lantai 2 terdapat gudang yang menyimpan barang barang yang sudah tidak digunakan lagi sehingga di lantai 2 sangat jarang dijajah oleh manusia.

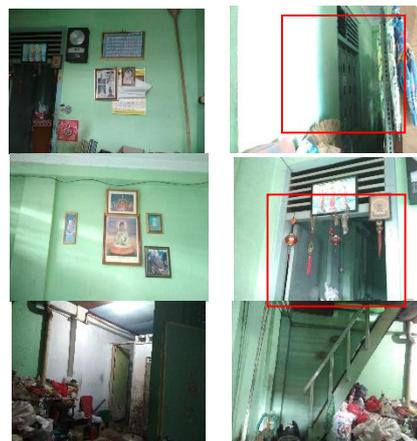
**Gambar 6.** Ragam hias pada bangunan 3

Berbeda dengan dua rumah sebelumnya, rumah ketiga masih menyimpan ragam hias dan atau ornamen ornamen yang merupakan ciri khas arsitektur cina serta dilengkapi dengan penggunaan material kayu pada tangga dan jendelanya yang masih belum diubah hingga sekarang.

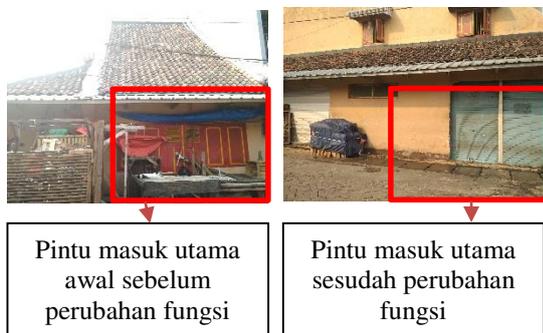
Gambar 7. Bangunan 4

Pada awalnya bangunan keempat ini memiliki pintu masuk di bagian selatan dengan pintu khas karakteristik arsitektur cina, namun setelah terjadi perubahan fungsi pada bangunan tersebut pintu masuk utama bergeser ke bagian kanan bangunan dengan rolling door sehingga pintu di bagian selatan sudah tidak digunakan lagi dan sudah tertutup oleh meja dan kayu-kayu dari luar bangunan.

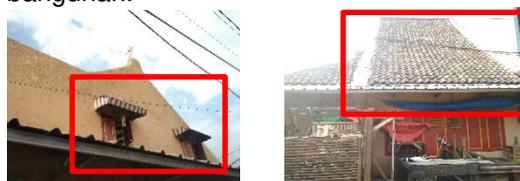
Gambar 8. Bangunan 4

Gaya pada jendela bangunan keempat ini merupakan ciri khas dari arsitektur cina, meskipun fungsi dari bangunan ini berubah namun tidak merubah karakteristik arsitektur cina nya.

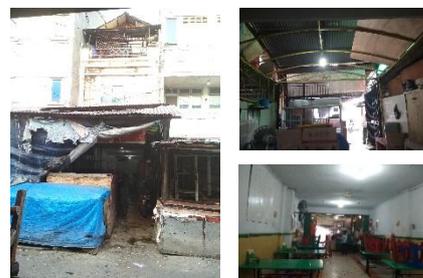
Gambar 10. Bangunan 5

Bentuk atap yang terlihat pada bangunan kelima ini sudah tidak menampilkan karakteristik arsitektur cina, pada lantai kedua terlihat seperti bangunan modern yang tampak minimalis

Pada bagian dalam bangunan kelima ini sudah tidak ditemukannya ornamen dan atau ragam hias ciri khas arsitektur.

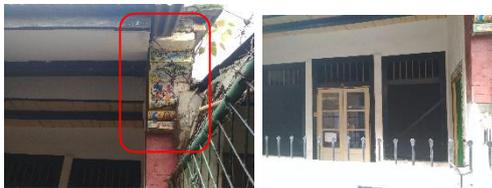
Gambar 15. Ornamen Bangunan ke-7

Ornamen pada sofi-sofi bangunan tersebut masih terlihat, sehingga menjadikan bangunan tersebut masih memiliki karakteristik arsitektur cina. Pintu dan jendela yang belum diubah pun menjadikan karakteristik cina tetap ada.

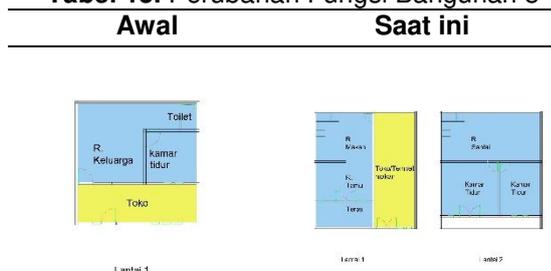
Gambar 16. Bangunan ke-8

Bangunan ke-8 ini adalah bangunan milik pak Yayang, Pak Yayang selaku pemilik awal mulanya hanya memiliki satu lantai rumah saja. Menurut beliau karena factor ekonomi yang semakin meningkat menjadikan beliau merenovasi rumah yang ia miliki. Namun bangunan tersebut tetap digunakan oleh pak yayang untuk bertempat tinggal dan juga berdagang. Bangunan tersebut mengalami perombakan total sehingga tidak terlihat bentuk terdahulunya.

Terlihat sudah tidak ada lagi karakteristik arsitektur cina yang nampak di bangunan tersebut. Namun pada bagian paling atas atap pak Yayang memberikan ornamen khas Arsitektur Cina yaitu Yin Yang berarti suatu makna keseimbangan.

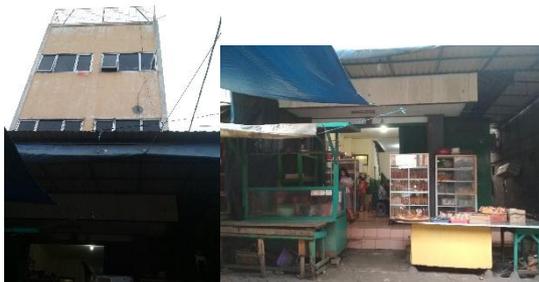
Gambar 17. Bangunan ke-9

Pemilik bangunan ini bernama bu Sumarna, Bu Sumarna bercerita bahwa beliau sudah di rumah ini semenjak lahir namun saat itu bangunan ini hanyalah bangunan yang memiliki satu lantai saja namun memiliki fungsi ganda yaitu sebagai restoran dan hunian. Menurutnya saat itu rumahnya sangat kecil berbeda dengan sekarang yang sudah mengalami perubahan menjadi 3 lantai dan lebih ramai. Berakat ekonomi beliau dan anak-anaknya yang membaik.
