## STUDI KATEGORISASI KONSERVASI PADA KOMPLEK SUSTERAN BANGKONG SEMARANG DARI PENDEKATAN DISIPLIN ARSITEKTUR

Sri Hartuti W<sup>\*)</sup>, Bambang Supriyadi, Sri Tudjono

### Deskripsi Bangunan dan Ruang

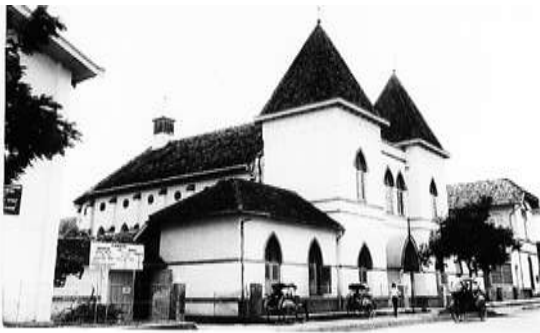
**Gambar 2. Foto Bangunan Kapel Susteran Bangkang Semarang pada masa lalu** (Sumber : Dokumentasi Jurusan Arsitektur FT Unika Soegijapranata)

Tata masa bangunan dirancang setangkup/simetri dengan pusat simetri adalah bangunan kapel. Disamping posisinya yang sentris, keutamaan sosok bangunan kapel ini diperkuat dengan hadirnya dua bentukan menara beratap piramida bersudut tajam, mengapit pintu masuk utama yang berlanggam gothic.

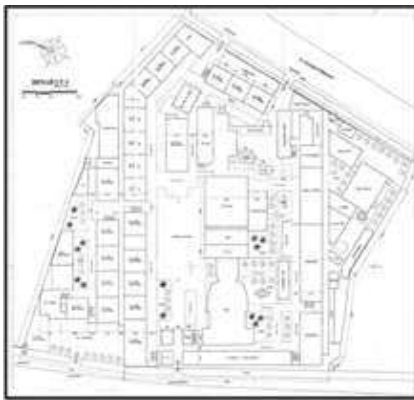
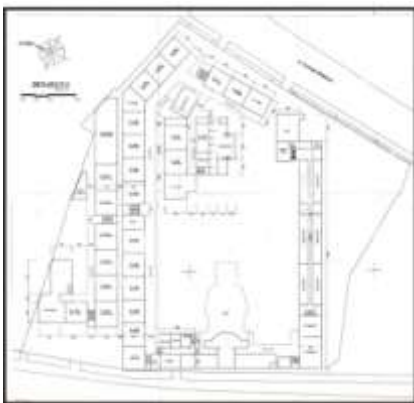
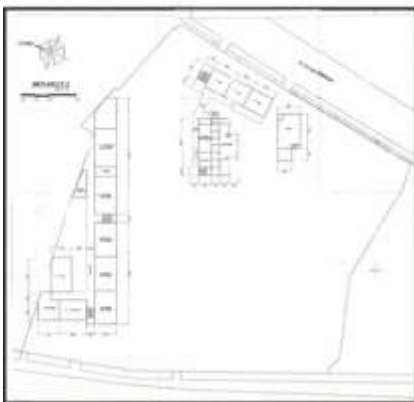
**Gambar 4. Denah , Tampak Depan Komplek Susteran Bangkong**  
(Sumber : Dokumentasi Peneliti)

Denah Lantai 1

Denah Lantai 2

Denah Lantai 3

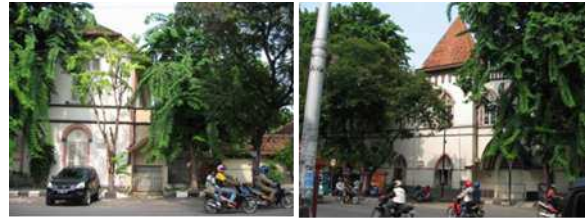
**Gambar 6. Foto Komplek Susteran Bangkong**  
Sumber : Dokumentasi Peneliti

Blok Bangunan Kelas (bangunan kuno 1950 dan bangunan kelas tambahan 2 dan 3 lantai), lapangan basket membujur ke arah barat-timur sehingga tidak sesuai standar teknis sarana olah raga

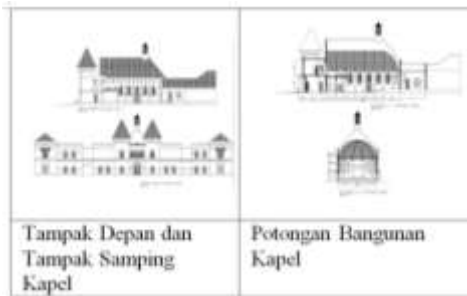
**Gambar 8. Tampak dan Potongan Bangunan Kapel**  
(Sumber : Dokumentasi Peneliti)

Konstruksi atap adalah kuda-kuda kayu dengan penutup genting. Khusus untuk bangunan kapel konstruksi atap menggunakan besi dengan bentuk lengkung di bagian dalam yang kemudian memungkinkannya dibuat ceiling lengkung berbahan kayu.

Mempunyai karakter khusus berkaitan dengan bentuk dan tampilan bangunannya yaitu bercirikan arsitektur gothic dengan deretan jendela pada samping bangunan dengan bentuk jendela runcing. Penegasan karakter Kapel semakin jelas karena bentuk atap dan dilengkapinya menara kecil pada bagian atas altar.

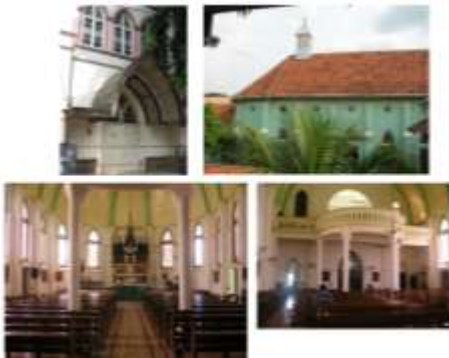
**Gambar 9. Foto Bangunan Kapel**  
(Sumber : Dokumentasi Peneliti)

- Semula, jendela-jendela di bangunan kapel yang berbentuk busur atau lengkung gothic diisi dengan kaca bening dibingkai dengan list-list persegi. Saat ini jendela tersebut telah diganti dengan kaca patri berwarna (glass in lood) dan bermotif (tahun pemasangannya tidak diketahui).

- Bangunan Utama (Kapel) perlu mendapat perhatian mengingat karakter yang harus dipertahankan namun perlu penanganan secara serius terhadap permasalahan peil lantai yang harus diolah akibat naiknya peil jalan dan saluran di masa kini.

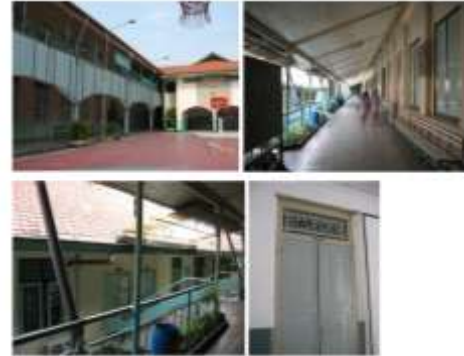
**Gambar 11. Foto-foto Bangunan Kelas (1950 dan 1990)** Sumber : Dokumentasi Peneliti

Dari tampilan bangunan yang terdokumentasi terlihat bahwa sebagian merupakan unit bangunan baru yaitu yang penempatannya mengisi ruang antara dua blok bangunan kelas yang eksisting, serta berada di sisi belakang yang berdekatan dengan jalan Kumpul Maksum.

Bangunan Kelas sebagian dibangun pada tahun 1950-an (meskipun sebelumnya bukan untuk kelas semua) yaitu dengan ciri utama pola deretan ruang dengan selasar di bagian depan, tampilan arsitektur dengan bentuk atap limasan dan serambi dengan atap pelana, detail arsitektural secara signifikan tampil pada komponen pintu, jendela, pengolahan kolom dan penutup selasar. Penggunaan material secara spesifik masih tampil yaitu berupa jenis ubin PC (warna dan tekstur)

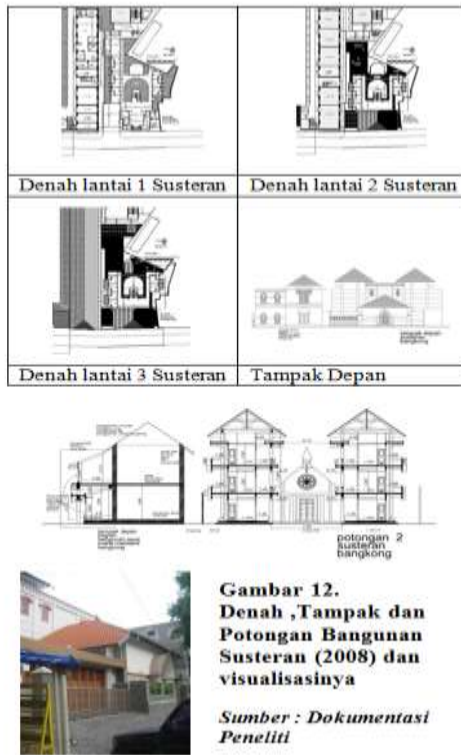
Blok Bangunan Susteran terletak di sudut Komplek Susteran Bangkok, pada saat survai dilakukan telah dilakukan renovasi (2008) terhadap blok tersebut yaitu meliputi : pekerjaan penambahan ruang tidur ( jumlah lantai secara vertikal bertambah) dan penyelesaian tampak bangunan akibat penambahan jumlah ruang. Secara prinsip renovasi yang dilakukan sifatnya mengoptimalkan lahan yang tersedia semula dengan pembangunan ke arah atas untuk pemenuhan kebutuhan ruang yang berkembang. Serta penegasan zona area sekolah dengan susteran, sehingga sebagian bagian depan bangunan susteran yang lama dioptimalkan untuk bangunan kelas SMP Maria Mediatrix.
