# STUDI ANALISIS GANGGUAN PERANGKAT HUBUNG BAGI TEGANGAN RENDAH DAN UPAYA MENGATASINYA DI PLN AREA TANJUNG PRIOK

Teknik Elektro, Sekolah Tinggi Teknik - PLN

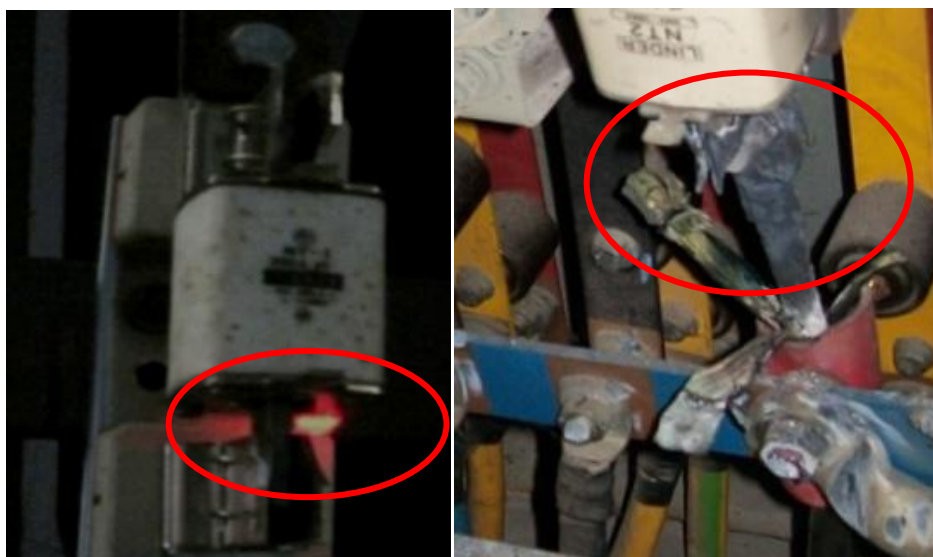
**Gambar 2.** Fuse Base Rusak

*Fuse base* adalah kedudukan dasar *NH fuse* dimana komponen ini berbentuk jepitan dengan dua permukaan bidang kontak. *Fuse base* ini berfungsi untuk menjepit *fuse* dan sebagai titik kontak penghubung antara busbar dan saluran pembagi serta merupakan alat kontak yang terbuat dari tembaga. Penyebab kerusakan dari *fuse base* ini adalah *loss* kontak dari *fuse base* tersebut. Apabila daya jepit dari *fuse base* itu berkurang maka *NH Fuse* yang terpasang menjadi kendor dan hal itu dapat mengakibatkan panas karena adanya percikan bunga api yang lama kelamaan dapat menimbulkan putusnya *fuse*.

Hasil inspeksi pada gardu PK137A dengan gangguan NH Fuse putus sebanyak 6 kali selama bulan Februari 2016 (Lampiran C), feeder B dengan kondisi *fuse base* rusak beban 225A, *fuse* terpasang 300A, suhu pada pisau *fuse base* 135°C dengan suhu ruangan PHB TR 40°C, melebihi standar maksimum suhu sesuai SPLN 64:1985 Standar Batas Suhu dan Kenaikan suhu pada komponen dan bahan kontak-kontak tembaga di udara yaitu 95°C dan kenaikan suhu 55°C

Dari hasil inspeksi diatas dapat disimpulkan bahwa penyebab *fuse base* kendur sehingga menyebabkan timbulnya percikan bunga api, dan kondisi ini jika dibiarkan terus menerus dapat berdampak pada kerusakan NH fuse (putus) sehingga fungsi dari PHB TR akan terganggu dalam pendistribusian tenaga listrik. Oleh karena itu, evaluasi untuk *fuse base* yang rusak perlu segera diadakan penggantian *fuse base*.

Fuse base yang mengalami kerusakan sebaiknya ditindak lanjut segera agar kualitas penyuluran listrik meningkat. Hal yang harus dilakukan untuk mengatasi gangguan ini yaitu sering melakukan inspeksi ke gardu-gardu distribusi yang ada agar dapat mengetahui perkembangan dari setiap peralatan yang ada pada peralatan listrik di dalam gardu distribusi. Ketika telah melakukan inspeksi dan telah mengetahui gangguan yang terjadi maka harus melakukan penggantian terhadap fuse base yang rusak dengan target penggantian selama 1 bulan.

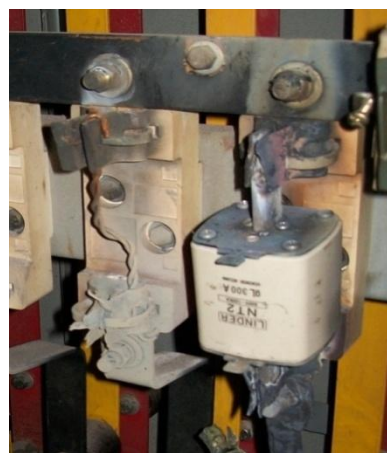
**Gambar 3.** Bendingan

Bendingan atau *bypass* adalah gangguan yang terjadi akibat *fuse base* di beri kawat sehingga tidak menggunakan NH Fuse. Dari Hasil inspeksi 26 April 2016 ditemukan sebanyak 9 bendingan yang terdapat pada gardu KG 333 fasa 1, 2, 3 dengan *feeder* A,C,dan D (Lampiran C).

Disini membuktikan bahwa gangguan ini tidak menggunakan pengamanan lebur

sebagai pemutus dan pengamanan trafo distribusi dari arus lebih sisi 220 v/380 v. Maka arus yang mengalir tidak terbatas / tidak adanya pembatas arus jadi peralatan akan rusak dan dapat menimbulkan gangguan akibat kuat hantar arus yang di luar nominalnya. Selain itu apabila kawat yang digunakan berukuran besar maka dapat membahayakan. Hal ini terjadi karena pada saat pengerjaan para vendor kekurangan bahan (NH Fuse) sehingga mengambil langkah untuk memberi kawat agar arus tetap mengalir.

Untuk mengatasi bendingan ini sebaiknya sebelum melakukan penggantian NH Fuse para vendor mengecek terlebih dahulu ketersediaan dari NH Fuse di kantor. Selain itu para tim inspeksi yang bertugas menghitung dengan baik berapa jumlah NH Fuse yang mengalami kerusakan serta kapasitas dari NH Fuse yang rusak sehingga gangguan seperti ini tidak lagi terjadi. Untuk pemasangan bendingan yang telah ditemukan segera melakukan penggantian dengan menggunakan NH Fuse yang sesuai dengan kapasitas PHB TR. Target penggantian dari *fuse base* yang dibending kawat ke NH Fuse maksimal 1 bulan.

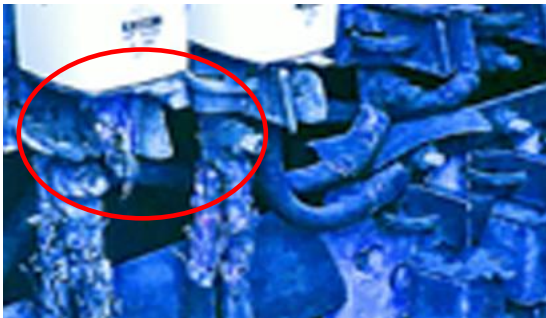
Gambar 4. Sepatu Kabel Rusak

Apabila arus yang mengalir melalui kabel dengan sambungan yang tidak kencang atau tidak sesuai dengan standar perancangan maka sambungan ini akan

menimbulkan panas yang berlebih dikarenakan ada celah pada sambungan ini. Jika hal ini dibiarkan secara terus menerus akan mengakibatkan kerusakan atau terbakarnya kabel *opstig* yang nantinya akan berdampak pada kualitas penyaluran listrik ke pelanggan.

Sehingga dengan kondisi ini perlu diperhatikan ketika dilakukan pemasangan sepatu kabel harus dipasang serapat mungkin untuk menghindari adanya celah pada sepatu kabel. Apabila kondisi sepatu kabel sudah rusak akibat panas yang timbul maka perlu dilakukan pergantian sepatu kabel.

Untuk mengurangi gangguan yang terjadi akibat kabel schoen yang kurang kencang pada saat pemasangannya maka para pekerja harus memiliki tingkat ketelitian yang baik tentang standar perancangan sehingga mengurangi celah yang dapat mengakibatkan panas yang berlebih. Selain itu pada saat melakukan pemeliharaan sebaiknya para pekerja mengecek keadaan dari setiap baut-baut yang terdapat pada peralatan listrik yang ada di gardu distribusi.
