## STUDI IDENTIFIKASI MITIGASI BENCANA GEMPA PADA BANGUNAN SEKOLAH DASAR KALIGONDANG DAN REKOMENDASI PERBAIKAN

Restu Faizah<sup>1</sup>, Elvis Saputra<sup>1</sup>, dan Dawam Adhiguna<sup>1</sup>

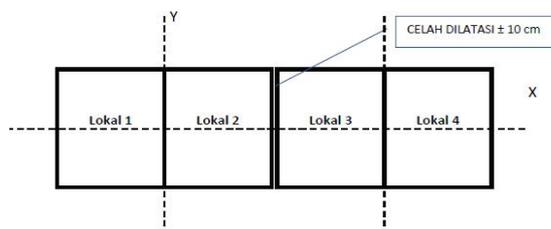
**Gambar 1.** Tata letak bangunan yang simetris dengan perbandingan P:L = 2:1

- a. Tata letak bangunan sekolah sederhana dan simetris terhadap kedua sumbu bangunan dan tidak terlalu panjang. Perbandingan panjang dengan lebar bangunan 2 : 1, seperti ditunjukkan dalam Gambar 1.
- b. Bila dikehendaki denah bangunan gedung dan rumah yang tidak simetris, maka denah bangunan tersebut harus dipisahkan dengan alur pemisah (dilatasi) sedemikian rupa sehingga denah bangunan merupakan rangkaian dari denah yang simetris, seperti contoh pada Gambar 2.

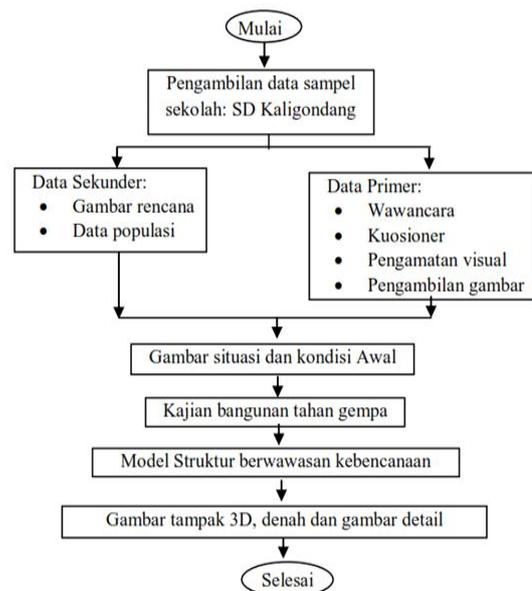
**Gambar 5.** Bagan Alir Penelitian

Bagan alir penelitian ditunjukkan dalam Gambar 5.

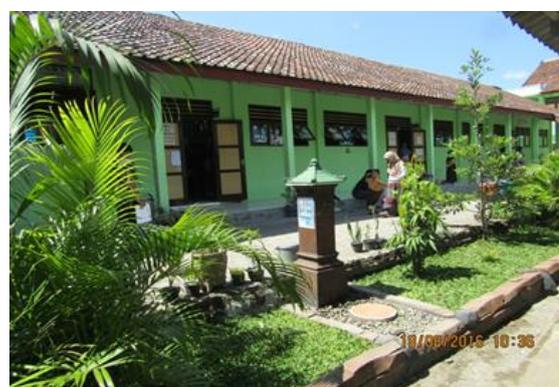
Gambar 7. Ruang Terbuka Hijau (RTH) SD Kaligondang

Selain itu bangunan sekolah sudah memiliki disain *exterior* yang sehat dengan dilengkapi adanya ruang terbuka hijau (RTH) berupa kebun dan taman, seperti ditunjukkan dalam Gambar 7 dan 8. Hal ini sudah sesuai dengan persyaratan yang disebutkan dalam UU No. 28 Th 2002 tentang Bangunan Gedung,

bahwa persyaratan keseimbangan, keserasian, dan keselarasan bangunan gedung dengan lingkungannya harus mempertimbangkan terciptanya ruang luar bangunan gedung, ruang terbuka hijau yang seimbang, serasi, dan selaras dengan lingkungannya. Ruang terbuka hijau (RTH) diwujudkan dengan memperhatikan potensi unsur-unsur alami yang ada dalam tapak seperti danau, sungai, pohon-pohon menahun, tanah serta permukaan tanah, dan dapat berfungsi untuk kepentingan ekologis, sosial, ekonomi serta estetika.

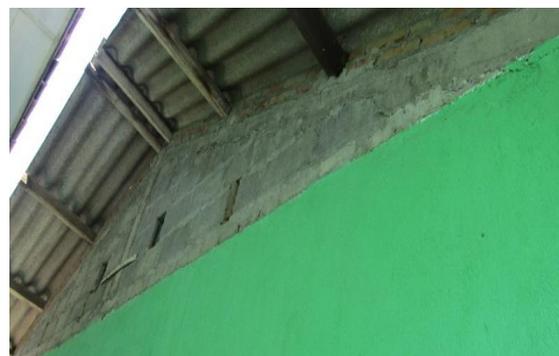
**Gambar 10.** Bingkai ampig beton bertulang

Berdasarkan pengamatan di lapangan, bangunan SD Kaligondang merupakan bangunan dengan dinding batako dan struktur rangka pemikul dari beton bertulang. Dari pengamatan gedung eksisting dan wawancara, dapat diketahui bahwa bangunan memiliki kekuatan beton bertulang berupa kolom, balok, *sloof*, bingkai ampig, dan *ringbalk*. Gambar 10, menunjukkan bagian bangunan yang tidak tertutup plester, terdapat ampig dari pasangan batako dengan bingkai beton bertulang. Kondisi bangunan eksisting dinilai sudah memenuhi persyaratan keberadaan struktur utama, sebagaimana disebutkan dalam Pedoman Teknis Bangunan Sekolah Tahan Gempa (2010)

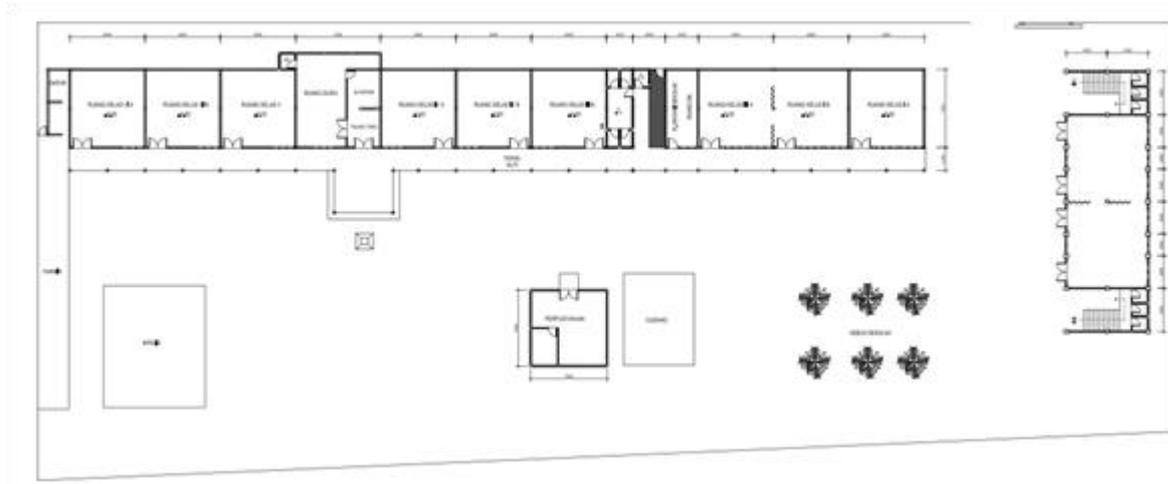
**Gambar 9.** Denah bangunan eksisting  
(Sumber: penelitian 2016)

Setelah dilakukan pengukuran dan pengamatan lapangan, diperoleh denah eksisting bangunan sebagaimana ditunjukkan dalam Gambar 9.

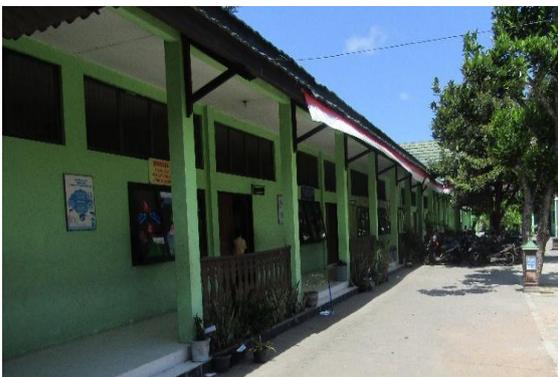
**Gambar 11.** Bangunan yang terlalu panjang

Setelah dilakukan pengamatan pada denah dan tata letak bangunan ditemukan bangunan pada sisi timur, terdapat 9 ruang kelas dan 1 kantor guru dibangun menjadi satu kesatuan dan dinilai terlalu panjang (Gambar 11). Perbandingan panjang:lebar bangunan adalah 78:9,3 (meter) atau 8:1.

Berdasarkan Pedoman Teknis Bangunan Sekolah Tahan Gempa (2010), tata letak bangunan sekolah hendaknya sederhana dan simetris terhadap kedua sumbu bangunan serta tidak terlalu panjang. Perbandingan panjang: lebar bangunan yang direkomendasikan adalah 2:1. Dengan demikian, bangunan ini dinilai tidak memenuhi persyaratan bangunan tahan gempa, sehingga diambil solusi yaitu memutus bangunan dengan dilatasi. Gambar tampak bangunan pada bagian dilatasi ditunjukkan dengan Gambar 12.

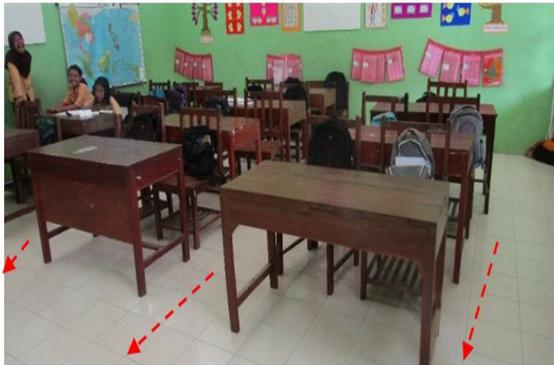
**Gambar 13.** Penataan meja memberikan akses yang cukup untuk evakuasi.

Penataan ruangan kelas dan ruangan kantor/guru dinilai sudah memenuhi persyaratan, dimana penataan meja memberikan akses yang cukup baik untuk melakukan evakuasi apabila terjadi gempa. Meja paling tepi tidak diletakkan berimpit dengan dinding, namun diberikan jalan/akses untuk keluar, sehingga semua murid memiliki kesempatan yang sama untuk melakukan evakuasi. Susunan meja kursi terlihat pada Gambar 13.

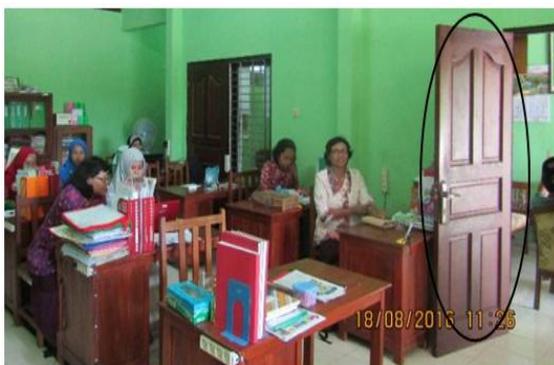
**Gambar 14.** Daun pintu terbuka ke dalam

Namun ditemukan adanya kekurangan dalam pembuatan daun pintu masuk ruang kelas/guru, karena arah bukaan daun pintu adalah ke dalam, seperti tampak pada Gambar 14. Hal demikian tidak sesuai dengan konsep kesiapsiagaan, dikarenakan apabila terjadi gempa, maka pintu dengan bukaan ke dalam akan menghambat proses evakuasi.

6.	Bukaan pintu	Dari seluruh pintu yang ada, terdapat 2 buah pintu yang daun pintunya terbuka ke arah dalam, sehingga dikhawatirkan akan mengganggu penyelamatan dan evakuasi apabila terjadi bencana gempabumi.	Semua daun pintu hendaknya dibuat terbuka ke arah luar.

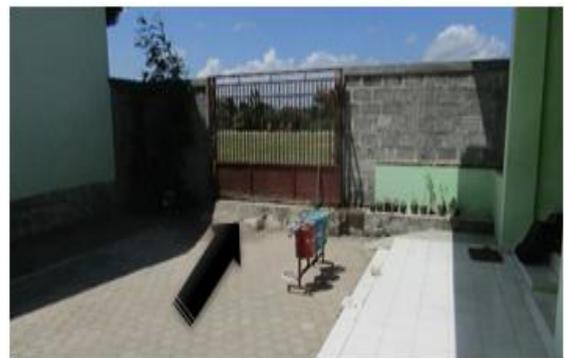
**Gambar 15.** Pintu menuju lapangan olah raga pada sisi selatan.

Kondisi pintu masuk dari halaman sekolah menuju lapangan yang sudah ada berada pada sisi selatan memiliki lebar pintu 3 meter, seperti ditunjukkan pada Gambar 15. Sedangkan pada sisi utara terdapat pintu selebar 1 meter, namun terlalu sempit untuk jalur evakuasi, sehingga perlu diperlebar. Untuk kemudahan evakuasi, maka harus dibuat minimal 2 buah pintu menuju lapangan olah raga.

lapangan dari areal sekolah, yaitu dengan memperluas pintu masuk dari lapangan ke areal sekolah yang sudah ada, dan menambahkan satu pintu lagi pada sisi sebelah utara.

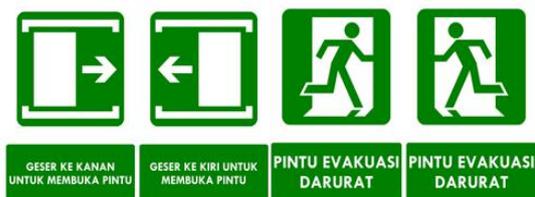
**Gambar 18.** Rambu Pintu Darurat.

Direncanakan pemasangan rambu dan papan informasi bencana berupa penunjuk arah evakuasi pada setiap belokan dan pada arah lurus yang terlalu panjang, informasi tempat titik kumpul pada lokasi titik kumpul yang aman, papan informasi pintu darurat dan poster-poster kesiapsiagaan gempa. Bentuk dan tulisan rambu ditunjukkan dalam Gambar 16-18.

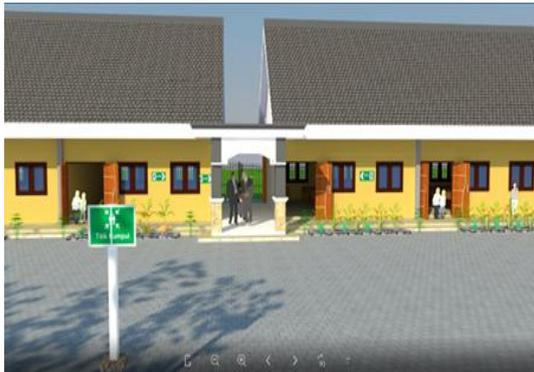
**Gambar 19.** Tampak depan bangunan bagian Dilatasi

Pada bangunan eksisting terdapat deretan ruangan kelas yang memanjang sebanyak 7 ruangan tanpa pemisah (dilatasi), sehingga pada penelitian ini dibuat model bangunan dengan adanya pemisah antar bangunan seperti yang terlihat pada gambar 19.

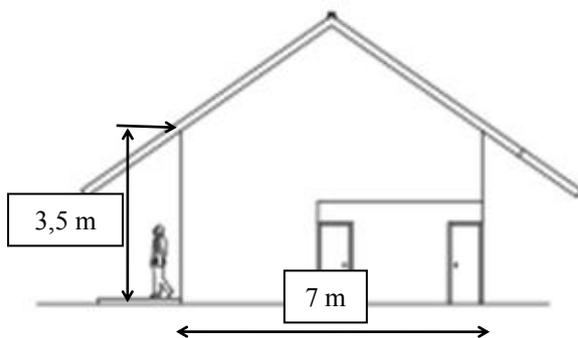
**Gambar 20.** Tinggi bangunan

Tinggi bangunan eksisting dinilai sudah memenuhi persyaratan, dimana tidak boleh melebihi empat kali lebar bangunan. Pada model penelitian dibuat tinggi bangunan 3,5 m dengan lebar 7 m seperti terlihat pada gambar 20.

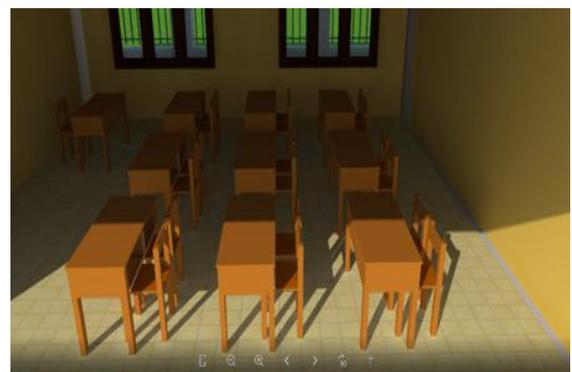
**Gambar 22.** Susunan meja kursi ruang kelas

Susunan meja, kursi dan furniture pada ruang kelas maupun kantor harus memberikan akses yang seimbang terhadap semua posisi untuk evakuasi apabila terjadi gempa, sebagaimana terlihat dalam Gambar 22. Selain itu, perlu dilengkapi dengan informasi jalur evakuasi dan penyelamatan diri seperti yang terlihat pada gambar 16-18.

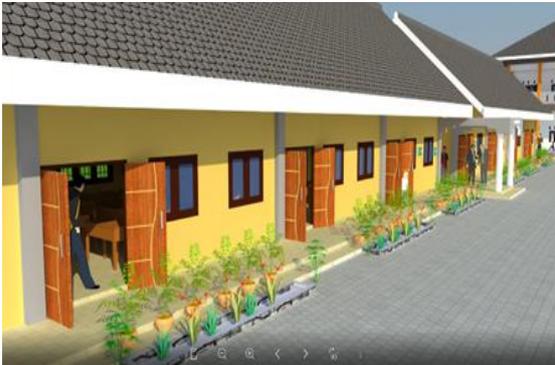
**Gambar 23.** Disain pintu bukaan ke luar, mengarah ke titik kumpul

Dari hasil survey lapangan diketahui bahwa bangunan eksisting memiliki 2 buah pintu yang daun pintunya terbuka ke arah dalam, sehingga dikhawatirkan akan mengganggu penyelamatan dan evakuasi

apabila terjadi bencana gempa. Pada pemodelan ini dibuat semua daun pintu terbuka ke arah luar, searah dengan lokasi titik kumpul, seperti ditunjukkan pada gambar 23.

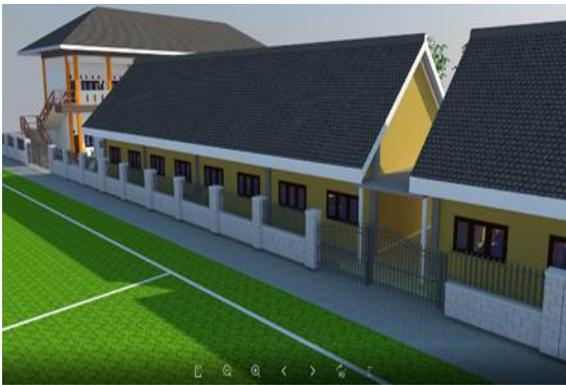
**Gambar 24.** Tampak belakang gedung, terdapat 2 buah pintu (akses) menuju lapangan.

Akses ke arah depan gedung dinilai sangat memadai karena terdapat pintu masuk yang lebar menuju jalan raya, seperti terlihat pada Gambar 6. Namun akses ke arah belakang dinilai masih kurang, sehingga dibuatkan pintu masuk dari arah belakang yang cukup besar menuju lapangan seperti terlihat pada gambar 24.

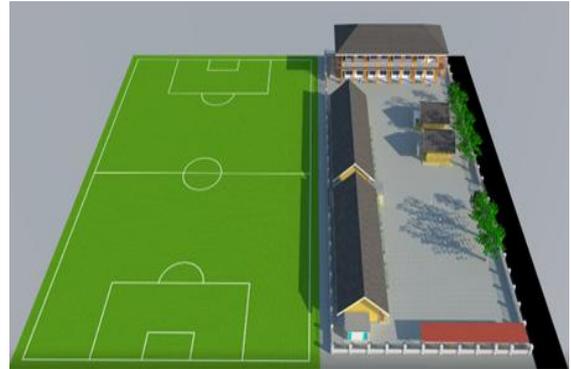
**Gambar 25.** Layout sarana penunjang

Dalam usaha pengurangan risiko bencana, perlu dipertimbangkan ketersediaan sarana penunjang untuk mempermudah kegiatan evakuasi pada saat terjadi bencana. Pada pemodelan ini, dipergunakan sarana penunjang yang sudah ada, yaitu berupa jalan raya di bagian depan dan lapangan yang luas di bagian belakang, sebagaimana ditunjukkan pada gambar 25.

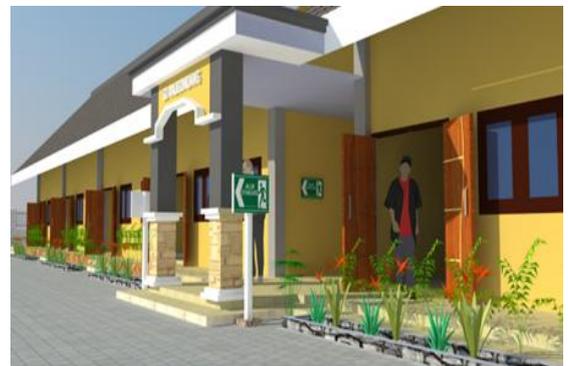
**Gambar 26.** Rambu Jalur Evakuasi menunjukkan arah menuju titik kumpul

Dalam memberikan kemudahan evakuasi kepada guru dan siswa sekolah dasar pada saat terjadi bencana gempa, maka diperlukan adanya papan informasi tentang jalur evakuasi dan titik kumpul, yang dapat menunjukkan jalan evakuasi menuju titik kumpul. Papan informasi ini hendaknya dipasang pada tiap belokan dan lokasi yang mudah dilihat, seperti ditunjukkan pada gambar 26 dan 27. Jalur evakuasi secara keseluruhan ditunjukkan dalam Gambar 28.
