Perbaikan dan Proteksi Pondasi Tiang Dermaga Dengan Metode Pile Encapsulation

Sulardi

Prodi Teknik Sipil Universitas Tridharma, Jl. A.W Syahrani No.7, Balikpapan 76126
Sulardikm61@yahoo.com

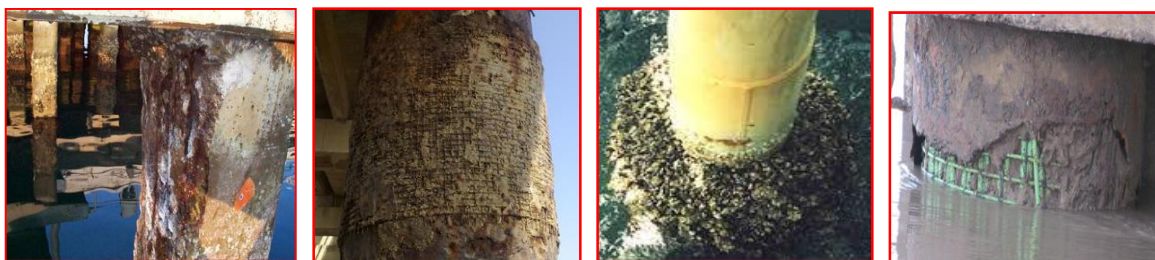
Permasalahan yang dihadapi dalam penelitian ini adalah terjadinya kerusakan pondasi tiang bangunan dermaga PT. Reliance Refinery di Gujarat India yang mengakibatkan struktur dermaga dalam kondisi sub standard, unsafe condition dan jika tidak segera dilakukan perbaikan sewaktu-waktu struktur dermaga dapat mengalami keruntuhan (*collapse*). Hal yang spesifik dari permasalahan ini adalah bangunan dermaga ditopang oleh pondasi tiang berdiameter 120 Cm dengan tinggi 14 meter diatas permukaan tanah dan menjorok 200 meter kearah laut Samudra India.

Gambar 1. Kondisi pondasi tiang bangunan dermaga RDMT sebelum perbaikan

Faktor penyebab permasalahan adalah faktor material, faktor metode dan faktor lingkungan. Faktor material disebabkan oleh spesifikasi material pondasi tiang dermaga yang tidak resistance terhadap sifat korosif air laut dan usia material terpasang yang telah > 20 tahun, tidak resistance terhadap abrasi gelombang dan pasang surut air laut. Faktor penyebab metode disebabkan oleh metode maintenance yang tidak baik dan operasi kapal yang sering membentur pondasi tiang dermaga dan sistim proteksi korosi pondasi tiang yang tidak baik. Faktor lingkungan terdiri dari sifat agresif air laut dengan kandungan garamnya yang mengakibatkan korosi dan pertumbuhan *marin organism* yang merusak permukaan pondasi tiang dermaga.

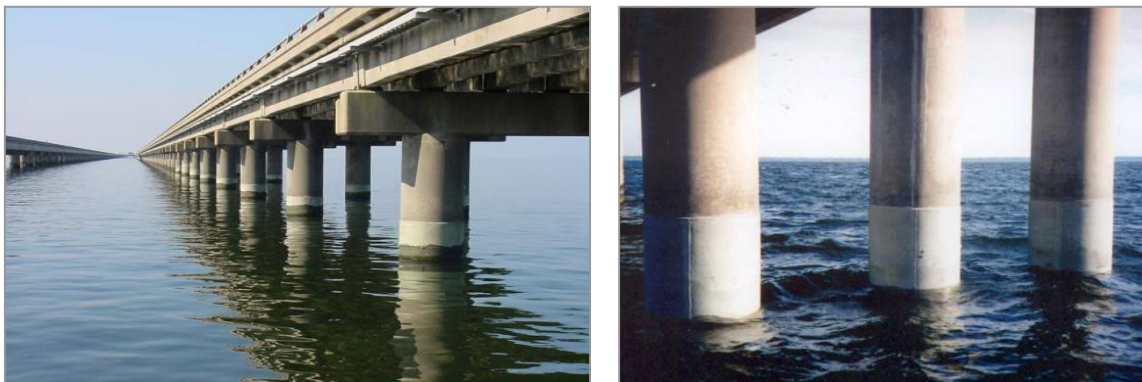
Gambar 2. Kondisi pondasi tiang bangunan dermaga RDMT setelah perbaikan

APE pile epoxy grout dan memompakan ke lokasi pemasangan pondasi tiang pancang yang akan digROUTING. Adapun jumlah total pondasi tiang dermaga yang dilakukan pemasangan *APE pile encapsulation* adalah sebanyak 48 pondasi tiang pipa baja berdiameter 120 Cm dengan tinggi pemasangan 12-14 meter mulai dengan kedalaman 60 Cm dibawah tanah dasar sampai dengan ujung interkoneksi pondasi tiang dengan pier head block.

Gambaran umum metode kerja pelaksanaan *APE Pile Encapsulation* meliputi: (1) memasang *scaffolding* dan *secure pile*, (2) pembersihan *substrat* dengan *water jet* dan *mechanical cleaning*, (3) Mernyiapkan *Translucent RFP Jackets* dengan bentuk, dimensi dan konfigurasi menyesuaikan pondasi tiang terpasang ,(4) *setting translution FRP jacket* lengkap dengan *stand off*, *injection port*, *secure jacket* dan *rubber bottom sealing*, (5) menyiapkan mortar *APE pile epoxy grout*, (6) injeksi mortar *APE pile epoxy grout*, (7) perawatan keras/ curing selama min. 2x24 jam, (8) melepas *secure jacket* dan *detail finishing*, (9) uji tarik benda uji (*speciment*). Hasil uji tarik terhadap benda uji *APE pile epoxy grout* setelah terpasang selama 7 hari dan 3 jam menunjukkan material *grouting* terlepas pada kuat tarik 14.8 Mpa > 13.8 Mpa (safe) dengan posisi tertarik pada struktur beton eksisting sehingga tulangan beton terbuka.
