ANALISIS HASIL REKONDISI MESIN FRAIS ACIERA F3 TERHADAP PENGUJIAN GEOMETRIS, UJI JALAN DAN UJI GETARAN

Fajar Aswin¹, M. Riva'i², Dedy Firmansyah³, Akmarul Umam⁴

^{1,2,3,4}Jurusan Teknik Mesin, Politeknik Manufaktur Negeri Bangka Belitung
Sungailiat, Bangka Belitung, Indonesia, 33211
Kawasan Industri Air Kantung, Sungailiat-Bangka, 33211
Tel: 0717-93586, Fax: 0717-93585, fajar@polman-babel.ac.id

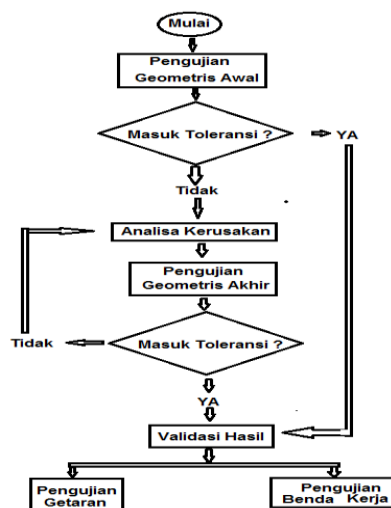
Gambar 1. Alur Penelitian

Metode penelitian yang diterapkan pada artikel ini menggunakan metode penelitian eksperimental, dimana kerusakan mesin dianalisa berdasarkan penyimpangan geometris mesin terhadap parameter ukuran, posisi dan bentuk masing – masing komponen mesin terhadap komponen mesin lainnya baik secara statis maupun dinamis. Kemudian tindakan perbaikan dilakukan untuk mengembalikan kondisi geometris mesin sesuai standar toleransi yang diizinkan untuk masing – masing parameter berdasarkan standar ISO-1708 untuk mesin perkakas dengan kategori power medium. Gambar 2.1 menunjukkan alur penelitian yang dilakukan untuk menguji hasil pengujian geometris yang kemudian dibandingkan dengan pengujian kinerja mesin berdasarkan standar getaran dan hasil uji jalan terhadap benda kerja.

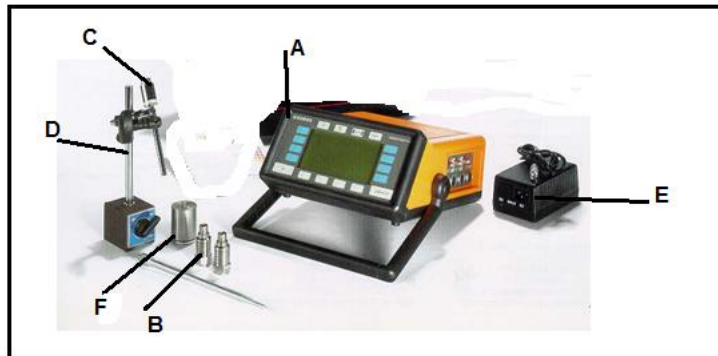
Gambar 2. Alat Pengukur Getaran (VibroPort-41 Schenk)

Pada gambar 3.3 terlihat alat bantu pengujian kinerja berdasarkan getaran menggunakan unit pengukur getaran merek Schenk tipe VibroPort-41 [4] dengan spesifikasi sebagai berikut :

- A. Processing Unit dan Display, sebagai pemroses signal analog dan sumber power bagi transduser B dan C yang kemudian menampilkan hasil pengukuran dalam satuan akselerasi m/s^2 RMS (*Root Mean Square*).
- B. Sensor getaran tipe akselerometer *PiezoElectric Resistive Capitance* (PZT, AS-63)[5], dengan nilai sensitivitas 100mv/G yang mampu mengukur getaran dengan frekuensi Bandwidth 1-60.000 Khz.
- C. Sensor transduser cahaya untuk mengukur kecepatan putaran (RPM) P-84 *Optical Reference Sensor* [6].
- D. Pemegang sensor transduser cahaya
- E. Adaptor power unit *processing* untuk memberikan tegangan yang dibutuhkan.
- F. *Magnet holder* sebagai *mounting device* bagi sensor akselerometer agar dapat menempel erat pada bagian mesin yang diukur.

Sensor akselerometer akan ditempatkan pada bagian mesin yang paling dekat dengan komponen mesin yang berputar, dalam penelitian ini diletakkan pada bagian kepala spindle (lebih dekat kepada poros spindle) pada posisi vertical dan horizontal. Pengukuran dilakukan dengan parameter variasi putaran spindle dari 100 – 2000 RPM dengan 4 posisi pengukuran (mendekati kepala spindle dan elemen transmisi utama dari motor utama).

Berikut ini hasil pengukuran getaran menggunakan VibroPort41 merek B&K dengan spesifikasi transduser accelerometer AC60 tipe piezocapacitive resistive untuk melihat relevansi hasil pengujian ketelitian geometris mesin terhadap getaran yang ditimbulkan oleh komponen – komponen mesin sesuai dengan standar ISO-10816 tentang pengujian *vibration severity* untuk mesin yang beroperasi pada kecepatan putaran 600 sampai 12.000 RPM.
