# TRANSFORMASI FASAD PADA BANGUNAN KOLONIAL GEREJA GPIB IMMANUEL KOTA DEPOK LAMA

Ivana Yesika Leatimia<sup>1</sup>, Rahil Muhammad Hasbi<sup>2</sup>

Program Studi Arsitektur, Universitas Mercu Buana

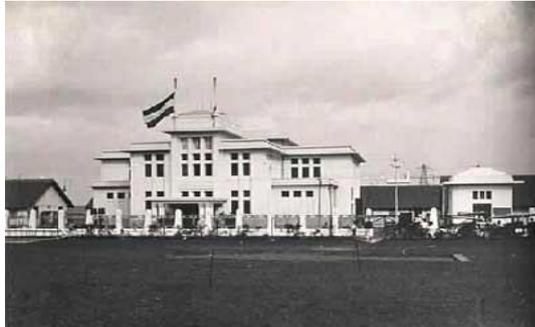
**Gambar 3.** Pusat Perdagangan Bandung dahulu

beberapa arsitektur internasional dan perencanaan inovasi radikal dari periode 1915 hingga sekitar tahun 1960. Gaya ini dianggap sebagai pelopor dari International style. Karakteristik Nieuwe Bouwen meliputi: atap datar, gevel horisontal, volume bangunan yang berbentuk kubus, serta warna putih.

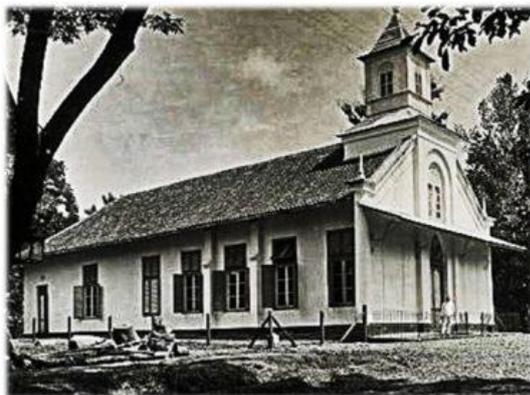
**Gambar 4.** Tampak GPIB Pada tahun 1920  
Sumber:

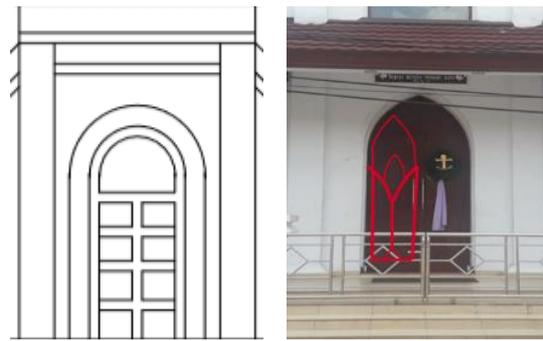
**Gambar 5.** Bentuk Dan Tatahan Bangunan  
Sumber : data pribadi

Bentuk bukaan pintu mengalami perubahan pada pola ornament yang menjadi khas gaya kolonial, dan lengkungan yang lebih tajam atau *pointed arch*. Karakteristik ini biasanya ditemukan pada bangunan-bangunan gereja umumnya karena identik dengan gaya arsitektur gotik.

Terdapat perubahan signifikan yang terlihat juga pada bentuk ornamen pintu yang pada awalnya hanya berupa ornamen garis horizontal dan vertikal, kini mengalami perubahan dengan adanya bentuk ornamen yang mengikuti perkembangan dari bentuk pintu yang ada pada masa sekarang ini.

Adanya perubahan ukuran dan ketebalan pada ornamen molding yang merupakan bentuk pelanjutan dari bentuk pintu, menjadi lebih dekat jaraknya daripada yang awal. Hal ini diperkirakan karena perubahan bentuk pintu.

Pada elemen pintu dapat disimpulkan jika transformasi yang terjadi bersifat ornamental. Karena hanya merubah bentuk pintunya saja tidak merubah ruang. Hal ini terjadi karena menyesuaikan dengan bentuk ornament yang sedang berkembang dimasa sekarang. Strategi transformasi yang dipergunakan adalah strategi desain tradisional artistic.

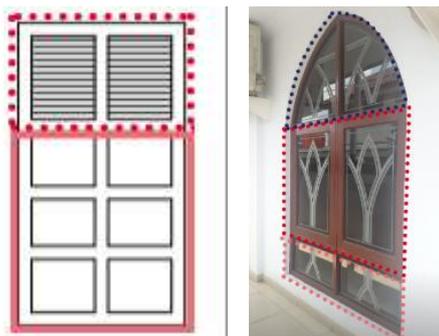
**Gambar 6.** Perubahan pada bentuk jendela (kiri) 1920 (kanan) 2018  
Sumber : data pribadi

Terlihat adanya perbedaan pada kedua ukuran jendela tahun 1920 dan 2018, dimana perubahan terjadi karena kebutuhan cahaya untuk masuk ke dalam bangunan.

Posisi dan ketinggian pada jendela pun dapat terlihat perubahannya dimana pada tahun 1920 posisi jendela yang lebih tinggi daripada dasar bangunan.

Pola kusen pada tahun 1920 masih mengalami pengulangan dan simetrisal pada bentuk-bentuk ini, namun berbeda dengan pola kusen yang ada pada bentuk jendela tahun 2018. Dimana bentuk persegi yang ukurannya lebih besar berfungsi sebagai jendela aktif sedangkan untuk jendela yang berada pada posisi atas dan bawah lebih berfungsi sebagai jendela pasif, dimana kedua jendela ini tertutup mati.

Material yang dipergunakan juga berubah dari material papan kayu untuk daun jendela menjadi material kaca. Hal ini dikarenakan material kaca merupakan material yang lazim dipergunakan untuk jendela dimasa yang sekarang.

Secara keseluruhan perubahan bentuk jendela ini disebabkan karena perubahan kebutuhan dan kemajuan teknologi. Bangunan-bangunan dimasa dahulu lebih banyak mempergunakan jendela dengan bahan material papan kayu dan kisi-kisi untuk pengudaraan. Jika siang jendela ini dibuka sehingga cahaya dan udara bisa masuk. Seiring dengan perkembangan bentuk jendela seperti tersebut diatas tidak dipergunakan lagi karena perubahan iklim dan keadaan lingkungan. Jendela lebih banyak dibuat dengan material kaca agar cahaya tetap bisa masuk ketika siang tanpa harus dibuka. Sedangkan untuk pengudaraan didapat dari air conditioner, karena udara luar ketika musim kemarau sangat panas sehingga untuk pengudaraan dibaru dengan air conditioner.

Transformasi pada bentuk jendela juga merupakan transformasi ornamental dimana bentuk yang dirubah tidak merubah bentukan ruang. Strategi desain yang dipergunakan adalah strategi transformasi tradisional eksternal dan artistic.

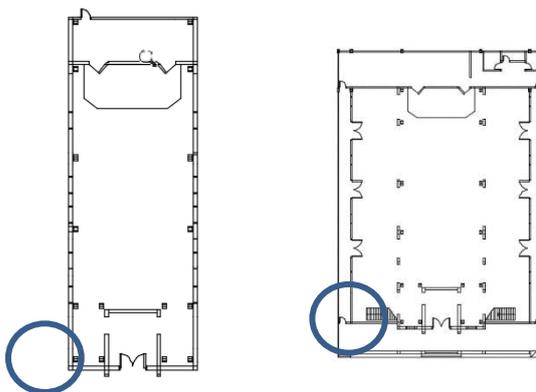
Luasan bangunan pada tahun 1920, lebih kecil, bisa kita lihat pada gambar jarak antara tepi bangunan dengan pagar atau batas tapak masih menyisakan halaman. Hal ini terjadi karena jumlah pengguna yang pada awalnya masih minim sehingga kebutuhan akan adanya penambahan fungsi tidak ada seperti pada kondisi bangunan tahun 2018 dimana luasan bangunan ditambah untuk menampung jumlah pengguna yang bertambah.

Hal ini tentu saja menyebabkan halaman samping gereja menjadi hilang dan digantikan dengan ruangan dan area sirkulasi seperti yang terlihat pada gambar. Batas tapak pun berubah, dari batas yang transparan (bisa melihat ke dalam tapak) menjadi batas tapak yang massive atau menjadi dinding luar dari bangunan gereja.

**Gambar 7.** Ilustrasi Ulang Denah lantai 1 Gereja tahun 1920 dan Ilustrasi Ulang Denah Lantai 1 Gereja tahun 2018

Dari data observasi, penambahan luasan ini menyediakan area sirkulasi bagi pengguna, khususnya untuk pendeta dan majelis, selain itu untuk memberikan ruang jika ada acara tertentu yang didatangi oleh jemaat dalam jumlah yang banyak seperti natal dan tahun baru.

Pada perubahan ini terjadi transformasi bentuk geometri dan mempergunakan strategi transformasi tradisional internal.

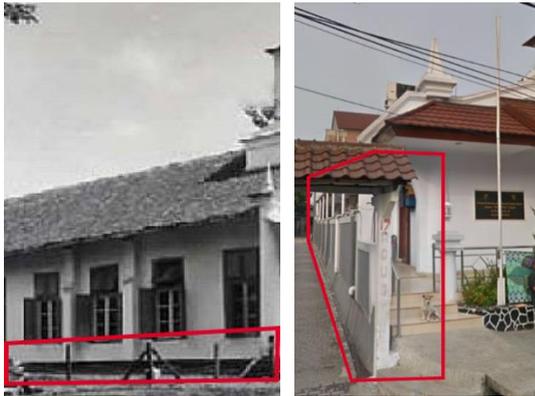
**Gambar 8.** Foto Bangunan Gereja tahun 1920 dan Foto Bangunan Gereja tahun 2018

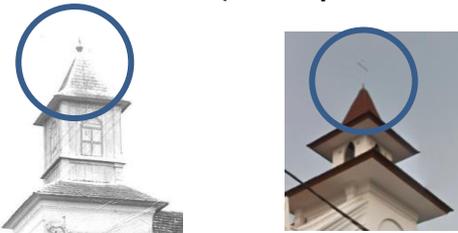
**Gambar 9.** Nok acroteria Kiri tahun 1920 kanan 2018

Dari hasil observasi pada kedua data dimana terdapat perubahan pada Nok acroterie (hiasan puncak atap) yang awalnya berbentuk seperti tetesan air, diganti dengan salib latin pada puncak atap. Letak salib yang berada di atas atap gereja melambangkan Tuhan yang berada di atas segalanya dan tidak sejajar dengan manusia.

Pada elemen ini juga transformasi yang terjadi adalah transformasi ornamen yang tidak merubah ruang. Perubahan yang terjadi karena ingin menunjukkan kesakralan gereja.

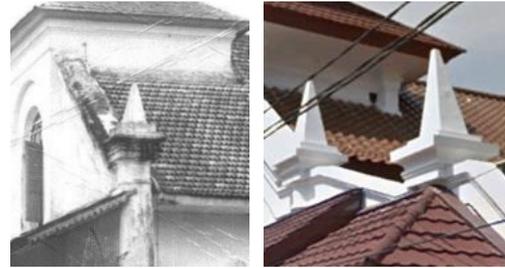
Pada ornamentasi ini, perubahan yang terjadi karena penambahan luasan ruangan, sehingga terjadi penambahan ornament pada bagian atap depan dengan mengulang bentuk dari ornament yang lama.

**Gambar 10.** Foto Geveltoppen atau hiasan kemuncak atap depan tahun 1920 (kiri) dan 2018 (kanan)

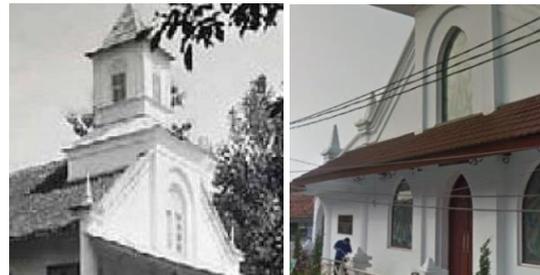
Pada kedua data observasi pada tampak bangunan, molding yang membingkai atap bangunan dan terlihat pada tampak tidak mengalami perubahan yang signifikan. Namun terdapat beberapa perubahan molding pada beberapa elemen fasad bangunan. Seperti pada molding yang membingkai pintu utama yang lebih kecil dan dekat jarak terhadap satu sama lain.

**Gambar 11.** Foto Geveltoppen atau hiasan kemuncak atap depan tahun 1920

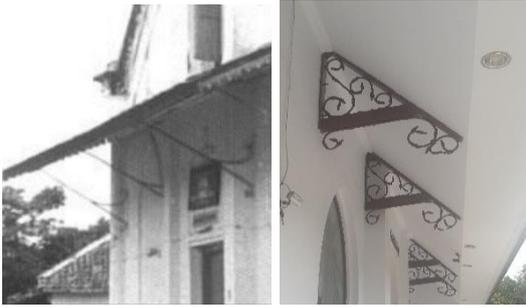
Ornamen pada besi yang mengalami perubahan bentuk dengan mengikuti gaya *art nouveau* yang identik dengan garisnya yang berbentuk tanaman. Ukuran ornament mengalami penyusutan karena penyesuaian terhadap atap teritisan yang mengalami penebalan.

**Gambar 12.** Ornamenasi penyangga atap 1920 (kiri) dan tahun 2018 (kanan)

Dari beberapa perubahan ornamen yang ada, dapat disimpulkan bahwa transformasi yang terjadi adalah transformasi ornamen dengan strategi transformasi tradisional artistic.

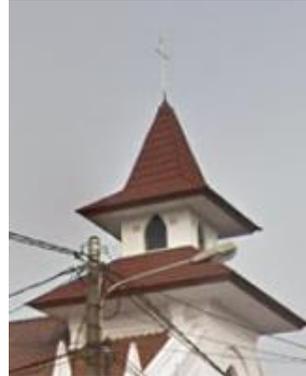
Dari perbandingan kedua data dokumentasi dengan periode waktu berbeda, tampak perubahan bentuk pada menara, dimana adanya peralihan fungsi sebagai menara lonceng. Dengan bentuk atap yang lebih runcing guna untuk mewardahi lonceng tersebut. Tidak hanya itu, terlihat jelas adanya perubahan juga pada bukaan menara yang sebelumnya masih berupa jendela pasif atau tertutup, namun karena pengalihan fungsi sehingga bentuk bukaan menjadi bukaan tanpa jendela.

**Gambar 14.** Atap Menara lebih ramping untuk lonceng 2018

Dari hasil observasi, dapat disimpulkan bahwa terdapat perubahan karena menara lonceng membutuhkan area yang terbuka untuk memanggil jemaat atau sebagai tanda bagi beberapa acara tertentu.

Dapat terlihat juga ada perubahan pada bentuk bukaan yang menggunakan bentuk pointed arch sebagai hasil dari adanya upaya dalam memberikan keselarasan bentuk pada setiap bukaan.

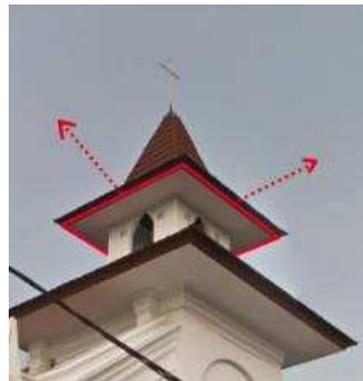
Selain dari perubahan bentuk terdapat perubahan pada atap pada Menara dimana pinggir atapa dibuat lebih lebar. Hal ini diperkirakan untuk menghindari tempias karena bukaan dibawahnya tidak terdapat jendela penutup.

**Gambar 15.** Perubahan atap yang terjadi dibuat lebih lebar agar tidak tempias pada menara Lonceng Gereja (2018)

Proses transformasi yang terjadi adalah transformasi geometri dimana terjadi perubahan fungsi ruang dengan strategi tradisional artistic, internal dan eksternal

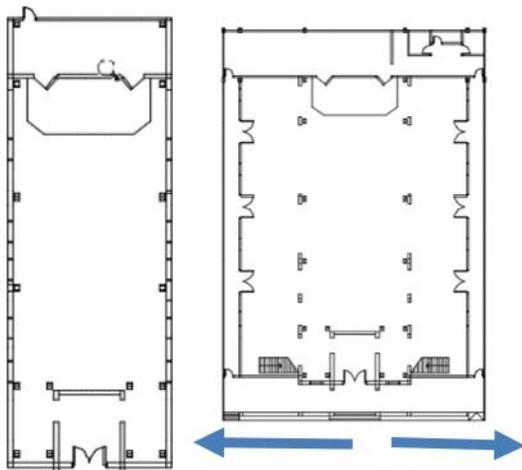
Pada hasil pengamatan yang didapati dari kedua perbandingan, dimana terdapat penambahan fungsi pada kedua sisi bangunan. Dapat disimpulkan bahwa adanya penambahan fungsi karena jumlah jemaat yang bertambah.

**Gambar 16.** Perluasan bangunan gereja seperti yang terlihat pada gambar dimana gambar disebelah kiri adalah denah awal ketika gereja dibangun dan gambar kanan adalah denah gereja sekarang (2018)

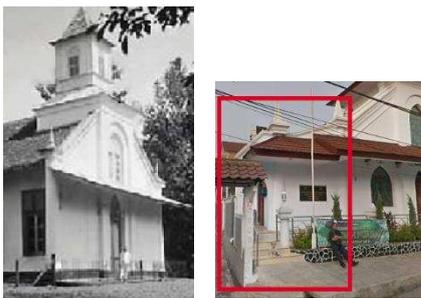
**Gambar 17.** (kanan) Tampak Depan Gereja pada tahun 2018 dengan penambahan dibagian kanan dan kiri gereja dibanding dengan tampak depan dan tampak depan gereja pada tahun 1920 yang terlihat lebih ramping

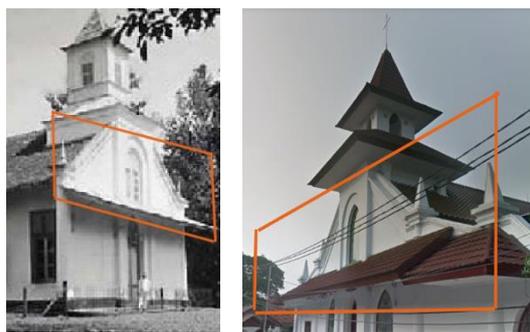
Hasil observasi dari kedua perbandingan data akan elemen fasad gevel atau gable, tidak terlalu mengalami perubahan yang signifikan. Adanya sedikit perubahan yang tampak pada bukaan jendela ditengahnya. Diganti dengan jendela kaca patri tanpa adanya kusen. Seperti kedua kaca patri yang muncul setelah mengalami perubahan, dapat disimpulkan bahwa kaca patri yang berada pada bagian tengah gevel ini berubah untuk mengatur cahaya yang masuk ke dalam.

**Gambar 18.** Perubahan pada Gevel merupakan transformasi ornament.

Perubahan pada gevel dapat disimpulkan sebagai perubahan ornament dengan strategi tradisional artistic.

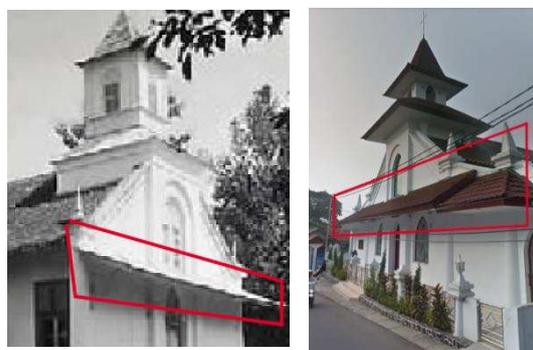
Dilihat dari data observasi pada elemen atap teritisan, telah mengalami perubahan berupa penambahan lebar atap yang disesuaikan dengan penambahan fungsi pada bangunan. Karena adanya area sirkulasi yang disediakan, sehingga adanya penyesuaian atap teritisan dibagian samping gereja dan area sirkulasi pada bagian depan. Hal ini tentu juga untuk melindungi bagian samping dan depan gereja dari tempas air hujan.

**Gambar 19.** Bagian atap depan Gereja yang sudah mengalami perubahan

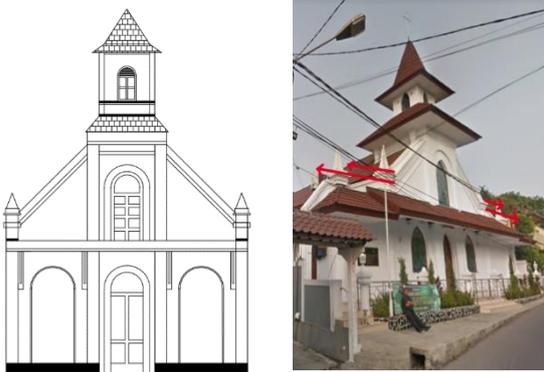
Terdapat juga penambahan atap sebagai bagian dari bentuk/ornamentasi bangunan dibagian Menara gereja. Penambahan dilakukan dibagian Menara gereja dengan menambahkan atap dibagian tengah Menara sehingga terlihat seperti memiliki atap tumpang 2. Proses perubahan ini menyebabkan bentuk fasad menjadi terlihat sedikit berbeda. Proses transformasi ini merupakan proses transformasi ornamentasi dengan strategi tradisional artistic.

**Gambar 20.** Tampak Depan Gereja yang sudah mengalami perubahan dari tahun 1920 (kiri) ke tahun 2018 (kanan)
