## Inspeksi *Overhaul* Motor Induksi 3 Fasa 1000 KW di PT. Mesindo Tekninesia

**ABSTRACTS** : An electric motor that is used continuously will experience a decline in performance and even be damaged, maintenance and repair of electric motors must be done based on standards so that all existing specifications can be met and repairs deserve to be accepted. Where in this case motor repair is done by overhauling, where overhaul is a comprehensive repair or maintenance activity by repairing or replacing parts of electric motors that are damaged. Based on visual data and electrical measurements the decrease in the value of the polarization index (PI) of the induction motor is caused by dirty and moist winding conditions. Overhaul is done in 8 stages, namely; planning, dismantling, electrical measurement, mechanical measurement, electrical action, mechanical action, assembling and no load test running. After overhauling, the result shows that the value of the polarization index (PI) increased by 1.4 from 1.8 to 3.2, which is above the standard value set by IEEE 43.

Pada penelitian ini bermaksud membahas mengenai Inspeksi Overhaul Motor Induksi 3 Fasa 1000KW 3300V 1491RPM milik PT. Lonta

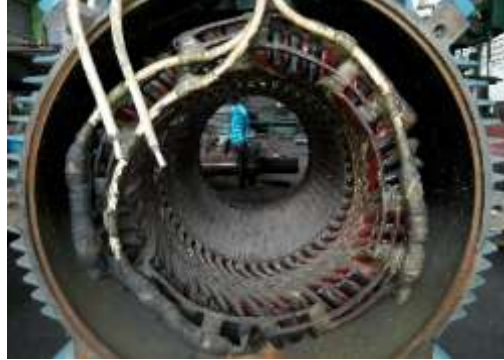
■ **Gambar 3.** Winding Resistance Test

*Winding resistance test* bertujuan untuk mengetahui nilai deviasi dari tahanan belitan stator. Dimana menurut standar EASA AR 100 nilai deviasi dari tahanan belitan adalah  $\pm 5\%$ . Apabila nilai deviasi tahanan belitan melebihi batas toleransi maka dapat menyebabkan *unbalance current* dimana hal tersebut dapat mempengaruhi nilai dari tahanan isolasi belitan tersebut dan kinerja motor pada saat beroperasi. Pengujian ini dilakukan dengan menggunakan alat ukur *milliohm meter*.

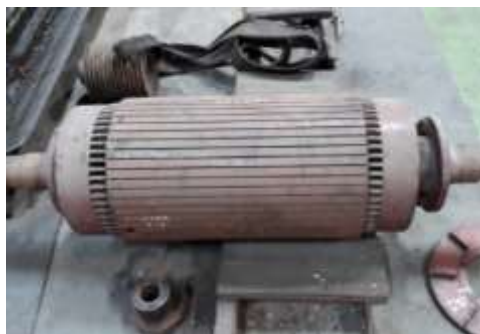
■ **Gambar 4.** Kondisi Rotor sebelum *overhaul*.

Dari hasil pemeriksaan visual yang dilakukan diketahui kondisi internal *winding* terdapat banyak kotoran (*gram*) dan juga lembab. Kondisi tersebut dapat mempengaruhi nilai tahanan isolasi dari *winding* tersebut. Maka perlu dilakukan tindakan *Overhaul* (pembersihan dan *revarnish*). Hasil pemeriksaan visual dapat dilihat pada gambar 4.

Dari hasil proses *overhaul* (pembersihan dan *revarnish*) yang telah dilakukan, kondisi visual *winding* menjadi lebih baik dari sebelumnya. Kondisi visual *winding* setelah *overhaul* dapat dilihat pada gambar 5 dan gambar 6.
