AKUSTIKA PADA RUANG KARAOKE HAPPY PUPPY MANADO

Ernie W.H. Wulur

Dosen Program Studi Arsitektur, Fakultas Teknik
Institut Teknologi Minaesae
INDONESIA
erniewulur@gmail.com

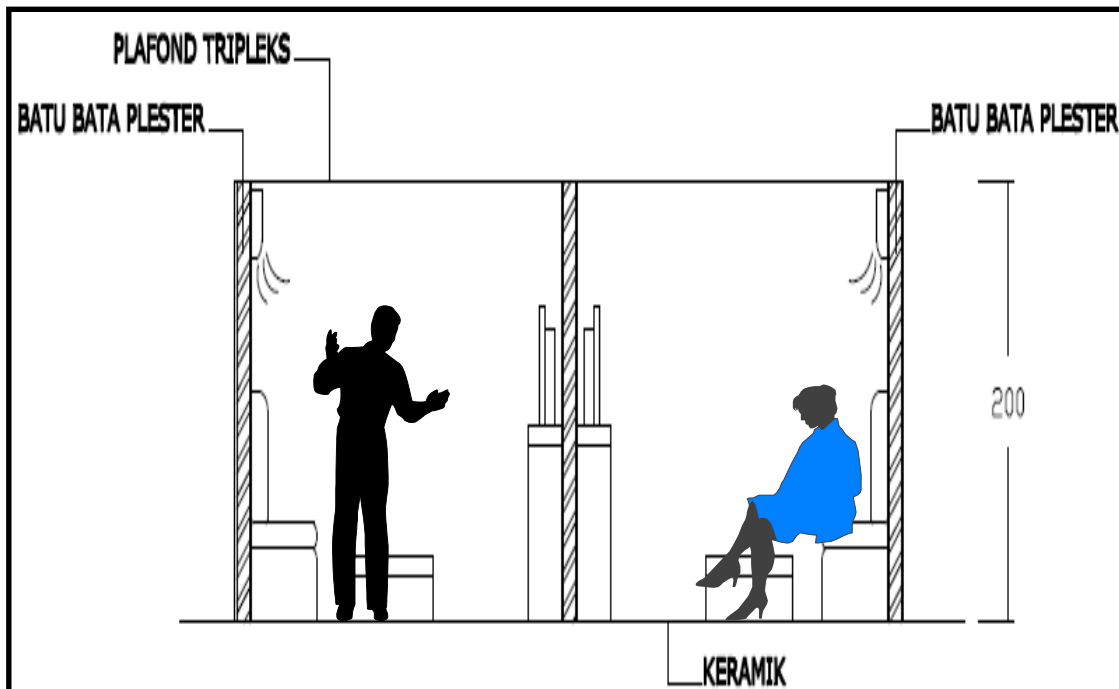
Tabel 4. Nilai *Sabine* Setelah Diperbaiki

Elemen	A (m ²)	Bahan	α	A α
dinding	18	Tripleks	0,15	2,7
dinding	12	Tripleks	0,15	1,8
Plafond	6	Tripleks	0,15	0,9
Lantai	6	Keramik	0,15	0,9
Orang	4		0,5	2
$\Sigma A\alpha =$				8,3

Gambar 11. Potongan Ruang Karaoke Happy Puppy Manado (Setelah Diperbaiki)

- b. Nilai NR (*Noise Reduction*) yang diperoleh berdasarkan perhitungan dapat dijadikan sebagai standar penyerapan suara/bunyi dengan volume ruang dan karakteristik bunyi yang sama.
- c. Waktu dengung (*reverberation time*) pada ruang karaoke sangat berpengaruh terhadap jenis suara dan volume ruang. Ruang karaoke adalah tempat sumber suara dan bunyi terjadi, tanpa RT ruang karaoke menjadi hampa dan RT yang terlalu besar juga membuat *sound comfort* menjadi terganggu.
- d. Material permukaan dinding (terlebih dinding pemisah), plafond dan lantai perlu ditinjau kembali, agar penggunaan

material permukaan bukan hanya menggunakan material dengan transmisi lemah melainkan penggabungan dengan material dengan transmisi kuat (material akustik dengan rongga di belakangnya).

1. Untuk tempat karaoke *Happy Puppy Manado*, perlu perbaikan material permukaan ruang dengan menggunakan panel akustika yang meliputi dinding (termasuk dinding pemisah antar ruang), plafond dan lantai.
2. Untuk tempat karaoke *Diva Manado*, tidak perlu perbaikan material
