EVALUASI PASCA HUNI HUNTAP PAGERJURANG DITINJAU DARI ASPEK FUNGSIONAL

Fitri Prawitasari
Program Studi Teknik Arsitektur
Akademi Teknik YKPN Yogyakarta
fprawitasari1980@gmail.com

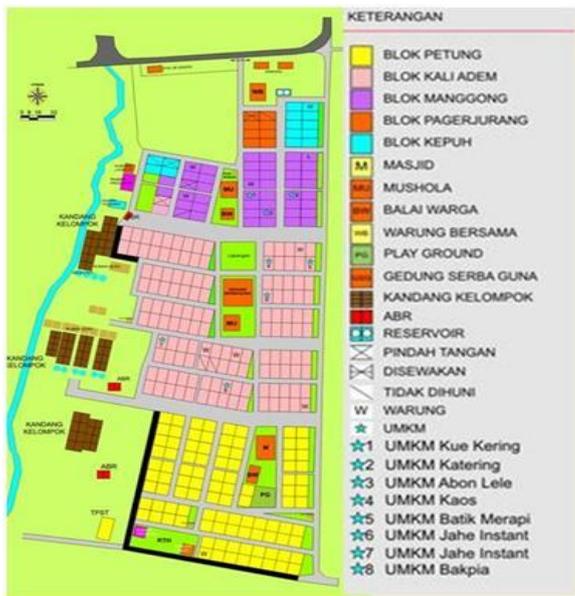
Gambar 4. Peletakan Blok berdasar Padukuhan di Huntap Pagerjuran

Penempatan masing-masing KK di kapling hunian, dilakukan sesuai kesepakatan warga penghuni huntap, yaitu tidak berubah posisi bertetangganya. Semuanya harus kembali dalam satu ikatan Rukun Tetangga (RT) sebagaimana asalnya agar mempermudah proses adaptasi pasca bencana.

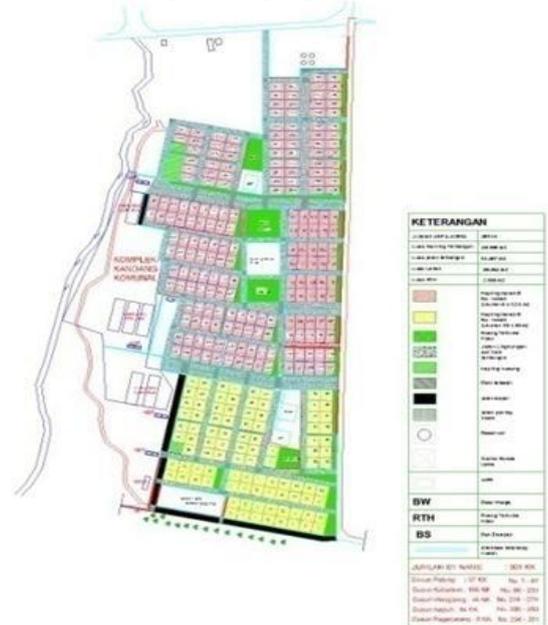
Gambar 5. Peletakan Unit Hunian Berdasarkan Ukuran Lahan

Perletakan hunian pada Huntap Pagerjurang ditata berdasarkan ukuran lahan. Ada dua ukuran lahan yaitu 8m x 12,5m (gambar 5. arsir merah) dan 10m x 10m (gambar 5. arsir kuning). Setiap satu padukuhan hanya terdapat satu jenis ukuran lahan yang bisa disebut juga *typical*. Untuk ukuran lahan 10m x 10m hanya terdapat pada Padukuhan Petung.

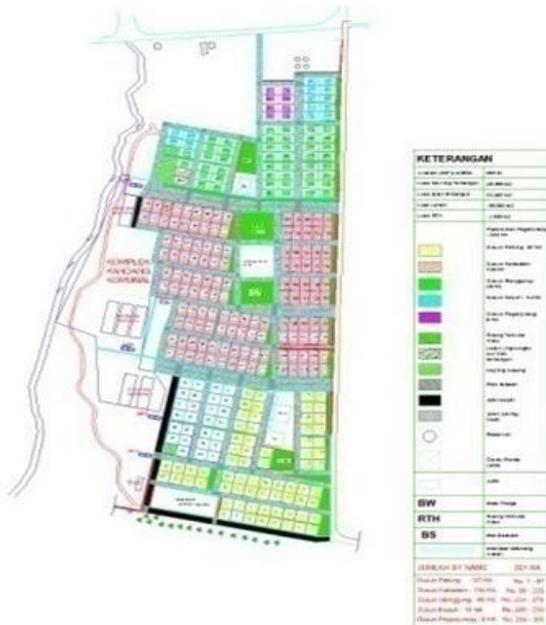
Gambar 6. Peletakan Unit Hunian Berdasarkan Posisinya pada Lahan

Setelah mengklasifikasikan peletakan unit hunian berdasarkan ukuran lahan, selanjutnya adalah mengklasifikasikan peletakan unit hunian berdasarkan posisinya pada lahan yaitu: (a) sisi kanan lahan; (b) sisi kiri lahan; dan (c) tengah lahan. Untuk klasifikasi posisi unit hunian di sisi sisi kanan dan kiri lahan ada di padukuhan Manggong, Pagerjurang dan Kaliadem, sedangkan untuk klasifikasi posisi unit hunian pada bagian tengah lahan ada di padukuhan Kepuh dan Petung (Gambar 6).

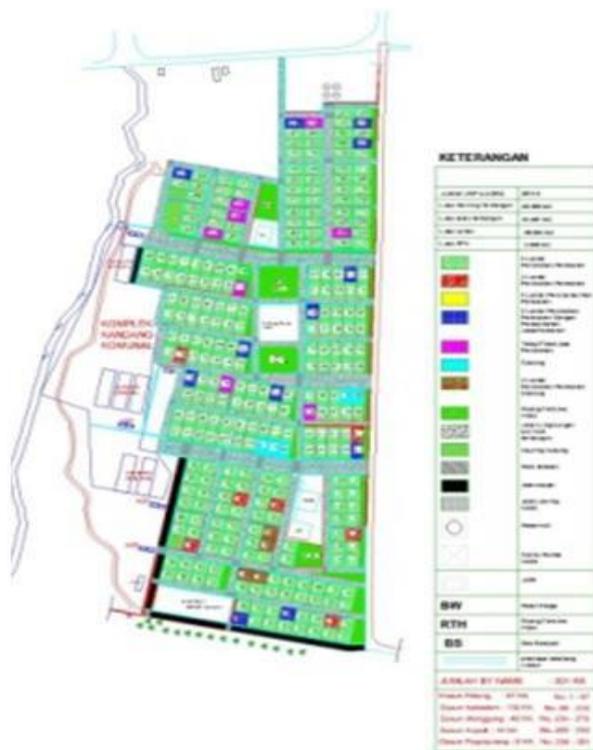
Gambar 7. Peletakan Unit Hunian Berdasarkan Berdasar Pengembangan

Kondisi unit hunian di Huntap Pagerjuran mengalami perubahan seiring dengan kebutuhan dan kemampuan penghuninya. Sebagian besar penghuni sudah berswadaya menyempurnakan unit huniannya. Perubahan pengembangan yang paling umum dilakukan penghuni adalah membangun bagian belakang untuk dapur, menyekat ruang sebagai tempat tidur tambahan, membangun bagian depan untuk pelebaran teras, membangun garasi untuk menyimpan kendaraan atau barang-barang supaya lebih aman. Selain itu secara estetika yang dilakukan diantaranya adalah memasang keramik untuk lantai, memperhalus tembok dan mengecatnya agar lebih indah, serta memberi kanopi pada teras. Beberapa KK yang kehilangan mata pencaharian memanfaatkan huniannya sebagai sumber penghasilan yaitu dengan berdagang atau menawarkan jasanya. Berdasarkan hasil observasi lapangan, maka unit hunian di Huntap Pagerjuran pengembangannya dapat diklasifikasikan menjadi

7 (tujuh) seperti dapat dilihat pada tabel 4 di bawah ini:

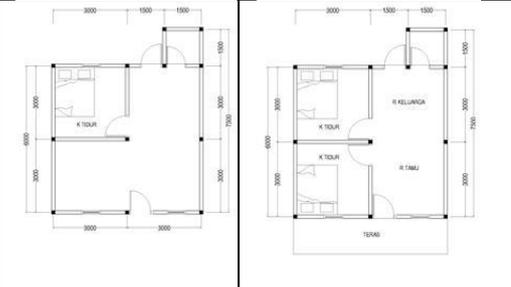
Lahan	Denah Awal	Denah Perubahan
10x10	<p>Tipe perubahan A</p> <p>Terdapat penambahan kamar tidur pada ruang depan dikarenakan kebutuhan kamar tidur belum memenuhi sehingga ruang depan yang masih luas dimanfaatkan sebagai tambahan ruang. Terdapat pula penambahan teras pada bagian depan hunian dikarenakan memerlukan tempat semi menerima tamu.</p>

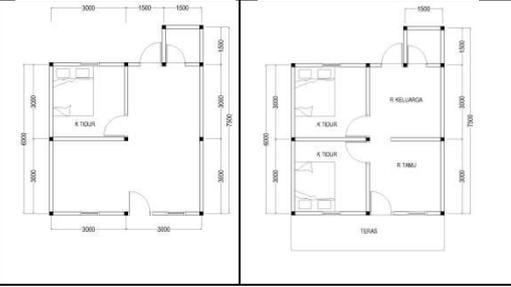
<p>Tipe perubahan B</p> <p>Terdapat penambahan kamar tidur pada ruang depan dikarenakan kebutuhan kamar tidur belum memenuhi sehingga ruang depan yang masih luas dimanfaatkan sebagai tambahan ruang. Terdapat pula penambahan dinding penyekat antara ruang dikarenakan untuk memisahkan ruangan dengan fungsi publik dan privat. Serta terdapat penambahan teras pada bagian depan hunian dikarenakan memerlukan tempat semi menerima tamu.</p>
