## **RANCANG BANGUN ALAT TES KEBOCORAN AIR CYLINDER HEAD PADA MESIN ANGLO BELGIAN CORP TYPE 12VDCZ PT PLN (PERSERO) SEKTOR PEMBANGKITAN MALUKU PLTD POKA**

**Kata kunci :** Kebocoran Cylinder Head, ABC 12VDCZ, Rancang Bangun

**Keywords:** Cylinder Head Leaks, ABC 12VDCZ, Design and Build

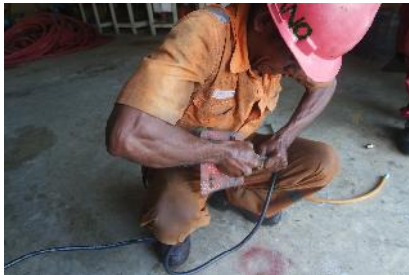
1. Membuat dudukan *Cylinder Head*;

Pembuatan Dudukan *Cylinder Head*

1. Pembuatan Dudukan *Cylinder Head*  
Berikut adalah tahapan dalam pembuatan dudukan *Cylinder Head*:
  - Memotong plat sesuai luasan yang ada;
  - Menyambungkan bagian A dengan bagian B dengan cara mengelas pada kedua bagian tersebut;
  - Setelah bagian A dan bagian B tersambung, kemudian mengelas bagian tersebut dengan baut 27 sesuai dengan titik yang telah di tentukan;
  - Memotong besi berlubang sebanyak 4 (empat) buah sesuai dengan ukuran yang telah ditentukan;
  - Mengelas potongan besi tersebut sesuai dengan titik yang telah di tentukan.
2. Pembuatan Penutup Inlet Air Sistem pendingin
  - Memotong plat sesuai ukuran yang telah di tentukan;
  - Melubangi plat sesuai dengan ukuran yang telah di tentukan; dan
  - Menggabungkan plat yang telah dilubangi dengan baut 17.
3. Mencari alat *Pressure Test* dengan tekanan lebih dari 15 kg/ms.

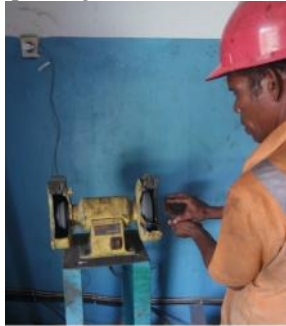
2. Membuat penutup inlet air sistem pendingin;

Pembuatan Penutup Inlet Air Sistem pendingin
