# STUDI PERBAIKAN KERUSAKAN EJECTOR PADA SISTEM PEMBUANGAN BALLAST DI KAPAL MV. SARI INDAH

## ABSTRAK

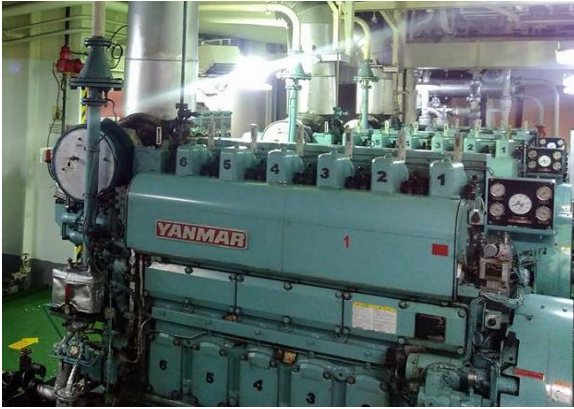
Gambar 2. Generator MV.SARI INDAH

2. Daya yang digunakan untuk proses pembuangan ballast lebih kecil.  
Apabila proses pembuangan ballast menggunakan *ejector* tanpa menggunakan pompa sendiri maka daya yang digunakan untuk proses *deballasting* menjadi lebih kecil jika dibandingkan pembuangan ballast menggunakan pompa tersendiri. Cukup menggunakan satu buah generator sudah bisa digunakan untuk memenuhi kebutuhan daya yang diperlukan dalam proses pembuangan ballast karena daya yang dibutuhkan untuk menghidupkan pompa *general service* kecil. Sehingga apabila dilihat dari sisi keefesienan daya maka pembuangan ballast dengan *ejector* lebih efisien daripada menggunakan pompa sendiri.

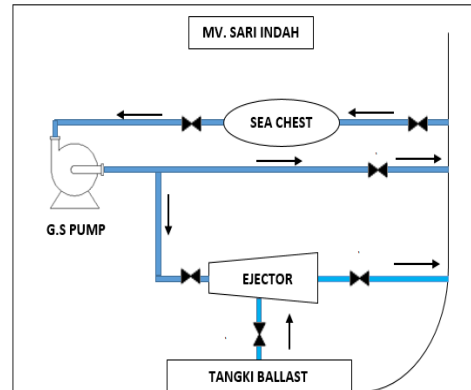
Gambar 3. Sistem Pembuangan Ballast

1. Volume tangki ballast saat proses pembuangan ballast tidak berkurang.

Dalam hal ini hal yang perlu diperhatikan adalah prosedur pembuangan ballast yang sesuai dengan aturan yang telah ditentukan *manual book*. Sehingga proses pembuangan ballast dapat berjalan dengan lancar dan proses bongkar muat di pelabuhan tidak mengalami keterlambatan atau *delay*.

Prosedur yang benar pada saat proses pembuangan ballast :

- a. Buka kran *inlet* air laut menuju *sea chest*.
- b. Buka kran inlet air laut dari *sea chest* menuju pompa general service.
- c. Buka kran *overboard* dari pompa general service.
- d. Nyalakan pompa general service.
- e. Buka kran *sea water outlet* dari *ejector*.
- f. Buka kran *sea water inlet* pada *ejector*.
- g. Tutup kran *overboard* dari pompa general service secara perlahan lalu *adjust* sampai tekanan pada *sea water inlet* pada *ejector* cukup untuk membuat tekanan rendah pada *vacuum chamber* yaitu pada tekanan 7 kg/cm<sup>2</sup>.
- h. Setelah *ejector* vakum buka secara perlahan kran *inlet* dari tangki ballast.
- i. Perhatikan manometer *discharge ballast*, pastikan ballast dari tangki keluar *overboard*.

j. Setelah semua selesai dan normal, cek secara berkala sitem pembuangan ballast ini supaya apabila terjadi masalah segera diketahui.

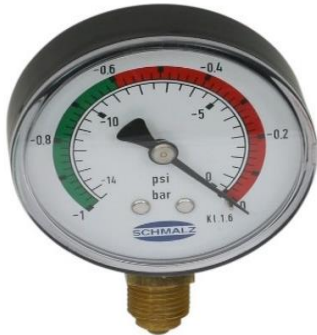
Gambar 4. Manometer Vakum pada *Ejector*

2. Manometer vakum pada *ejector* yang tidak berfungsi dengan baik.

Manometer vakum merupakan komponen penting pada *ejector*. Dengan manometer vakum ini kita bisa tahu apakah *vacuum chamber* pada *ejector* sudah vakum dengan baik atau tidak. Jika terjadi kerusakan segera lakukan kalibrasi pada manometer yang telah rusak.

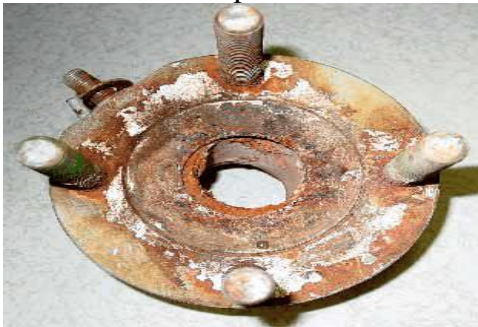
Gambar 5. Korosi pada *Valve*

3. Kebocoran *valve* pada sistem.

Kebocoran *valve* dari sistem disebabkan karena korosi dalam *valve* yang mengakibatkan keroposnya bagian dalam *valve*. *Valve* dalam sistem pembuangan ballast ini mengalirkan air laut sehingga mudah terjadi korosi.

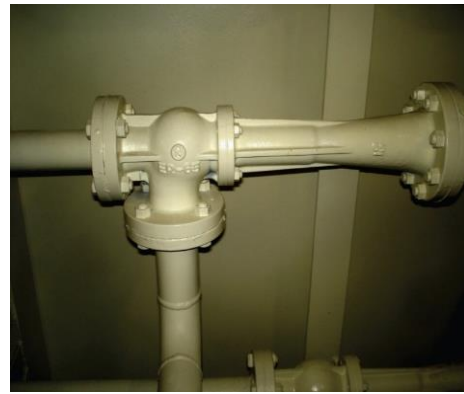
Gambar 6. Penggantian *Ejector*

4. Penggantian *ejector* pada sistem.

Penggantian *ejector* dilakukan karena *ejector* yang rusak sudah tidak layak digunakan kembali sehingga perlu diganti dengan yang baru karena kerusakan pada *ejector* yang lama sudah sangat fatal sehingga tidak bisa diperbaiki dan sudah tidak layak untuk digunakan kembali. Dan tidak adanya *ready spare part* untuk bagian *ejector* yang mengalami kerusakan membuat kami mengganti seluruh komponen *ejector* yang telah rusak ke *ejector* yang baru.

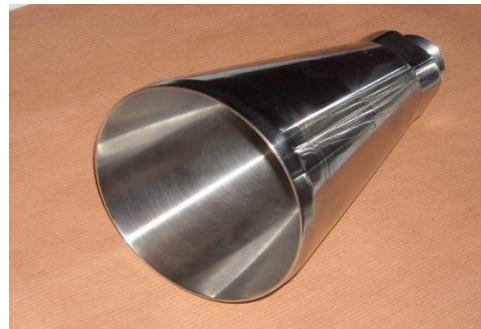
Gambar 7. *Nozzle Ejector*

1. Kerusakan pada *nozzle ejector*.

Kerusakan utama pada *ejector* adalah *nozzle* pada *ejector* yang pecah karena tekanan air laut yang masuk ke dalam *nozzle ejector* terlalu besar dan melebihi dari prosedur yang ditentukan yaitu 7 kg/cm<sup>2</sup> tetapi tekanan yang diberikan 9 kg/cm<sup>2</sup>. Karena tidak ada *ready spare part* untuk *nozzle ejector* ini dan model *nozzle* pada *ejector* menyatu dengan *ejector* tersebut sehingga dilakukan penggantian secara keseluruhan.

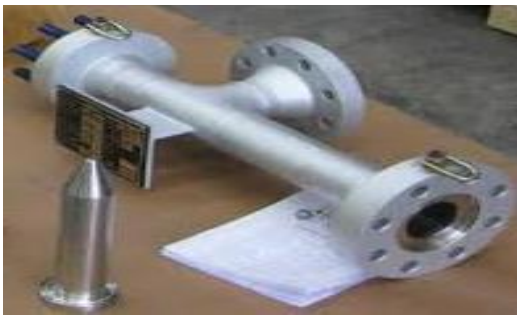
Gambar 9. *Ejector* baru di kapal.

3. Pengetesan terhadap *ejector* baru.

Setelah dilakukan penggantian *ejector* yang rusak dengan *ejector* yang baru maka hal yang wajib dilakukan adalah pengetesan. Pada saat pengetesan *ejector* yang baru, semua sistem pembuangan ballast dilakukan sesuai prosedur dan *ejector* yang baru bekerja dengan normal dan vakum pada manometer normal dan tidak ada masalah.
