IDENTIFIKASI DAMPAK SERANGAN RAYAP PADA GEDUNG DI LINGKUNGAN UNIVERSITAS SIMALUNGUN

Meylida Nurrachmania^{1*}, Rozalina¹,

¹: Dosen Program Studi Kehutanan Fakultas Pertanian Universitas Simalungun
¹e-mail: * meylidanurrachmania@gmail.com, ² rozalinalubis@gmail.com

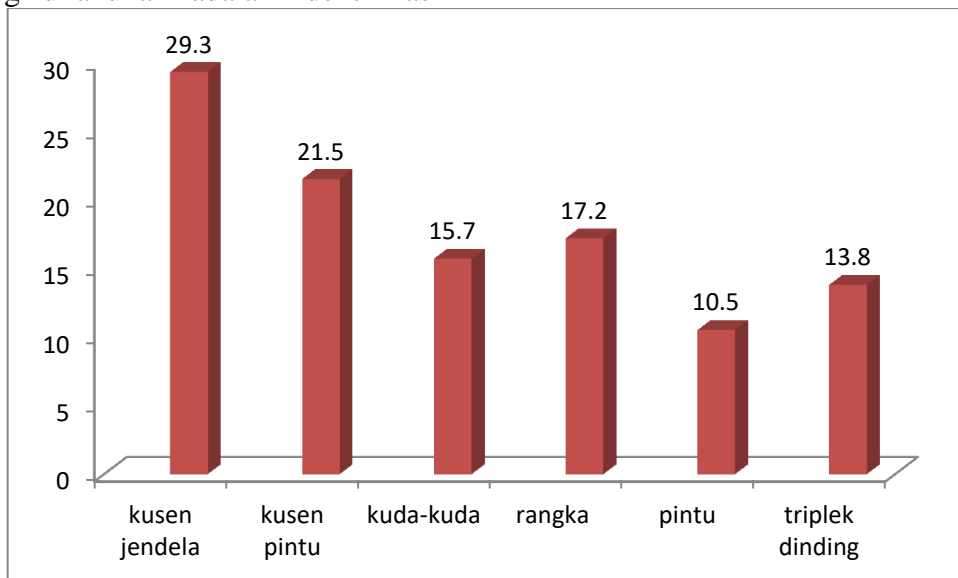
Gambar 1. Intensitas Serangan Rayap

Hasil penelitian menunjukkan bahwa intensitas serangan rayap terbesar yaitu pada kusen jendela (29,3%), dan kusen pintu (21,5%). Hal ini sesuai dengan penelitian sebelumnya yang dikemukakan oleh Kurniawan, dkk (2015), Intensitas kerusakan pada komponen kayu gedung yang paling banyak adalah pada kusen pintu dan kusen jendela dikarenakan kedua komponen ini posisinya terletak paling dekat dengan tanah sehingga mempermudah serangan rayap pada komponen gedung tersebut. Rayap umumnya menyerang komponen gedung yang di atas permukaan tanah melalui celah-celah sempit dikarenakan mobilitasnya.

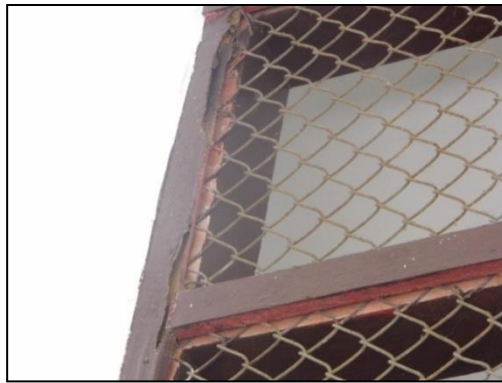
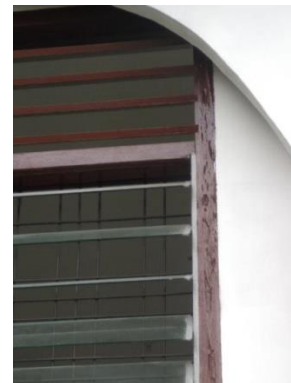
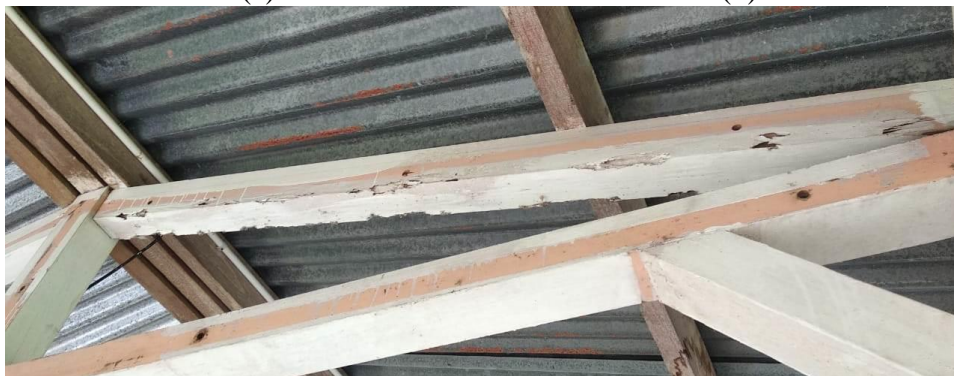
Gambar 2. Beberapa Contoh Komponen yang Rusak Akibat Serangan Rayap

Hasil pengamatan di lapangan didapatkan bahwa kerusakan pada tiap bangunan rata-rata hanya tergolong ke dalam rusak sedang. Hal ini disebabkan karena kondisi lingkungan yang selalu beraktivitas dan sifat rayap yang selalu hidup berpindah-pindah sesuai dengan apa yang dipaparkan oleh

(a)

(b)

(c)

a) Fakultas Pertanian; b) Fakultas Keguruan dan Ilmu Pendidikan;

c) Fakultas Hukum

Kerusakan komponen-komponen bangunan membuktikan bahwa kayu merupakan makanan yang sangat disukai oleh rayap. Rayap mempunyai daya jelajah cukup tinggi dapat dengan mudahnya menghancurkan komponen suatu

bangunan yang dapat menyebabkan kerugian begitu besar. Kerusakan yang terjadi pada komponen-komponen bangunan dapat dicegah apabila para kontraktor ataupun developer serta pengguna bangunan

mengetahui pentingnya perlindungan bangunan terhadap serangan rayap.

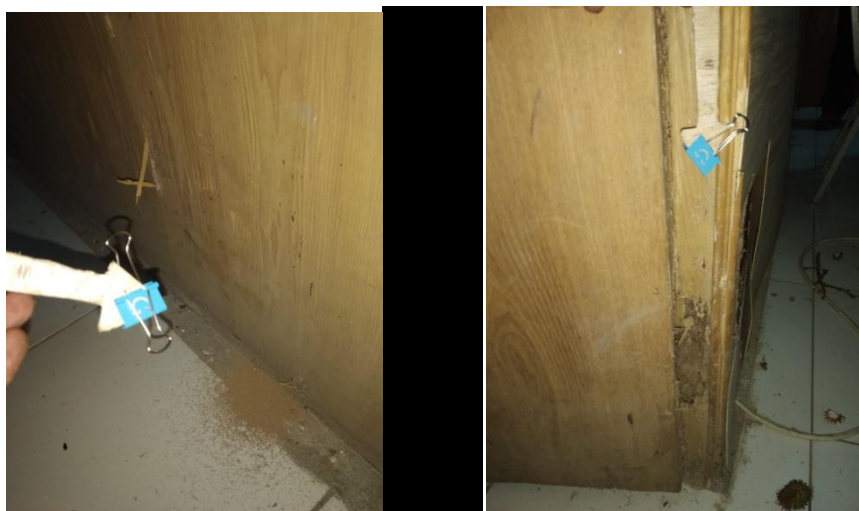
Gambar 4. Butiran Ekskremen yang Dihasilkan Rayap Kayu Kering

Rayap kayu kering adalah rayap yang dapat hidup di dalam kayu mati yang telah kering. Rayap ini umumnya terdapat pada bangunan-bangunan serta perabotan seperti lemari, meja, kursi dan sebagainya. Tanda kayu telah diserang yaitu terdapatnya butiran frass atau ekskremen kecil yang berwarna kayu kecoklatan yang berada di lantai atau di sekitar kayu yang telah diserang. Rayap ini tidak berhubungan dengan tanah, karena habitatnya hidupnya di tempat yang kering (Tarumingkeng, 2001). Rayap kayu kering menyerang kayu yang memiliki kadar air 10-12% atau yang lebih rendah dari itu (Tambunan, 1989). Rayap ini sangat sulit dideteksi karena menyerang didalam kayu dan tidak kelihatan dari luar. Nantinya setelah rayap menyerang maka terdapat butiran ekskremen yang berjatuh di sekitar kayu yang telah diserang (Gambar 4).

Jika kayu yang telah terkena serangan rayap ditekan sehingga menyebabkan bagian kayu tersebut

lapuk maka bagian dalamnya telah rusak menjadi butiran-butiran ekskremen. Rayap kayu kering
