Tingkat kekumuhan dan pola penanganan kawasan permukiman Murjani Bawah di Kota Palangka Raya

Slum level and handling pattern of Murjani Bawah settlement area in Palangka Raya City

Adi Saputra Arief^{1,*}, Herry Redin², Vera Amelia²

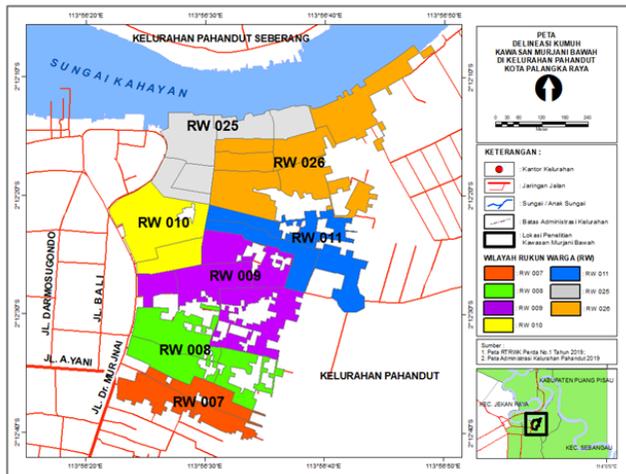
tiap rukun tetangga (RT) dalam setiap rukun warga (RW) yang terdelineasi kumuh disajikan pada Gambar 2.

Gambar 2 Peta delineasi permukiman kumuh Murjani Bawah

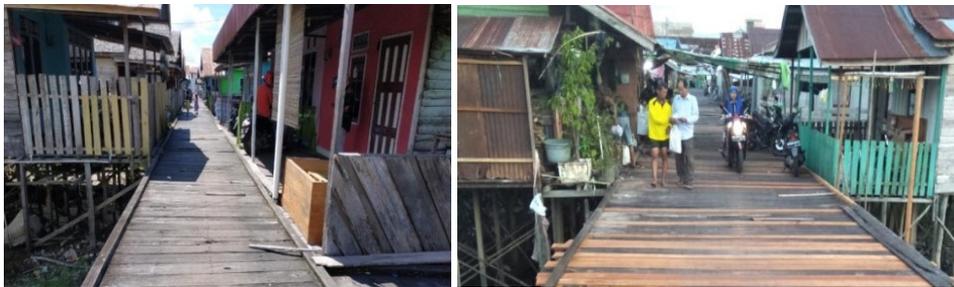
- **Kondisi Bangunan**
Kondisi bangunan sebagai kriteria pertama penyebab tingkat kekumuhan di kawasan Murjani Bawah merupakan bangunan dengan konstruksi kayu dengan berbentuk panggung dengan ketinggian rata-rata 1-2 meter dari permukaan tanah. Bangunan di kawasan Murjani bawah juga merupakan bangunan yang dibangun mengikuti luas tanah yang tersedia. Gambaran bangunan di lokasi penelitian disajikan pada Gambar 3.

Gambar 3 Kondisi bangunan di kawasan Murjani Bawah

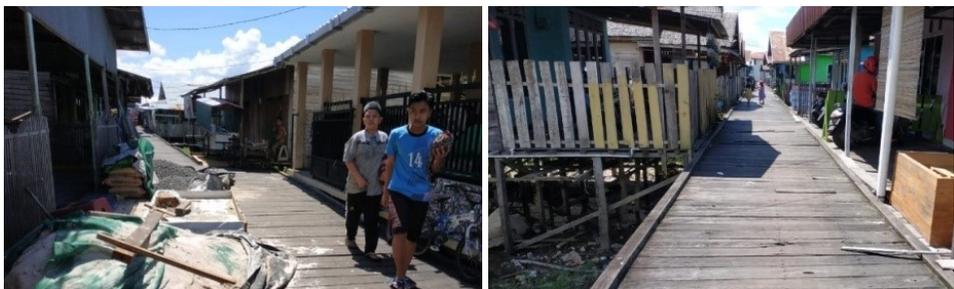
- **Kondisi Jalan Lingkungan**
Kondisi jalan lingkungan di lokasi Murjani Bawah berupa jalan titian/jembatan yang terbuat dari konstruksi kayu dengan ketinggian lebih kurang 2 meter dari permukaan tanah dan sebagian besar sejajar dengan rumah warga. Ketinggian jalan titian/jembatan tersebut untuk mengantisipasi banjir di lokasi tersebut. Kondisi jalan lingkungan di lokasi penelitian disajikan pada Gambar 4.

Gambar 4 Kondisi jalan lingkungan/ jembatan/titian di Murjani Bawah

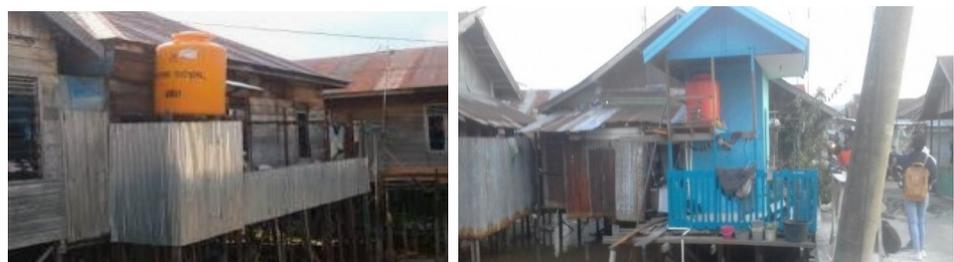
- **Kondisi Penyediaan Air Minum**
Kondisi penyediaan air minum di lokasi penelitian kawasan Murjani Bawah, berasal dan bersumber dari jaringan pipa PDAM dan sumur bor. Sumber air lainnya adalah air sungai Kahayan bagi permukiman diatas sungai, dan juga menggunakan air minum isi ulang sebagai sumber air minum. Kondisi perpipaan PDAM dan sumur bor yang ditampung dalam tanki air disajikan pada Gambar 5.

Gambar 5 Kondisi penyediaan air minum di kawasan Murjani Bawah

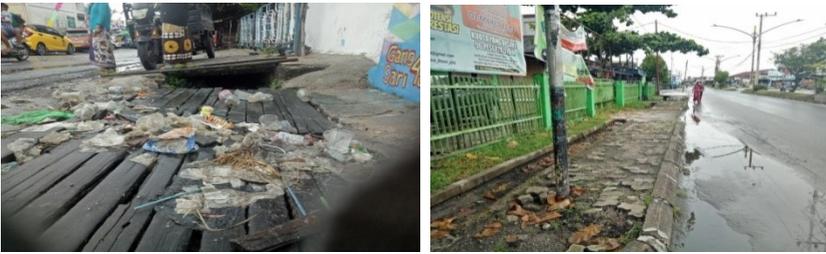
Kondisi drainase di kawasan Murjani Bawah tidak terdapat drainase di kawasan kumuhnya tetapi drainase lingkungan hanya terdapat di jalan dr. Murjani, saluran drainase di jalan tersebut membatasi wilayah permukiman kumuh di kawasan Murjani Bawah dengan jalan utama.

Kondisi drainase di jalan dr. Murjani sebagian tertutup untuk lahan parkir bangunan ruko di lokasi tersebut dan ada yang tidak berfungsi karena tertutup tanah dan sampah, sebagaimana ditampilkan pada Gambar 6.

Gambar 6.
Kondisi drainase di Jalan dr. Murjani

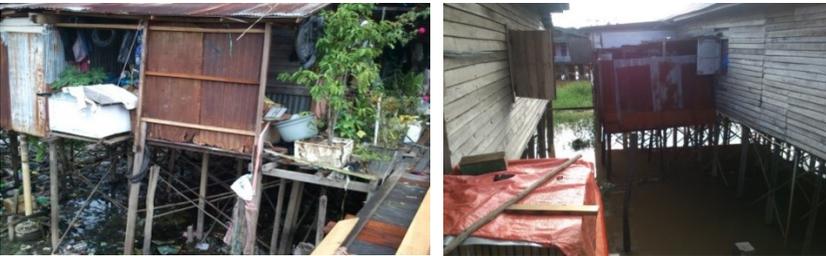
Kondisi Pengelolaan air limbah berupa air limbah domestik yang bersumber dari buangan air limbah dapur dan air limbah dari kakus/WC. Pada lokasi permukiman kumuh di kawasan Murjani Bawah, sebagian besar tidak menggunakan *septic tank* tetapi berupa bangunan kayu dan langsung dibuang ke tanah (cubluk). Pembuangan

limbah domestik pada lokasi kawasan Murjani Bawah disajikan pada Gambar 7.

Gambar 7
Kondisi sanitasi pengelolaan
air limbah domestik

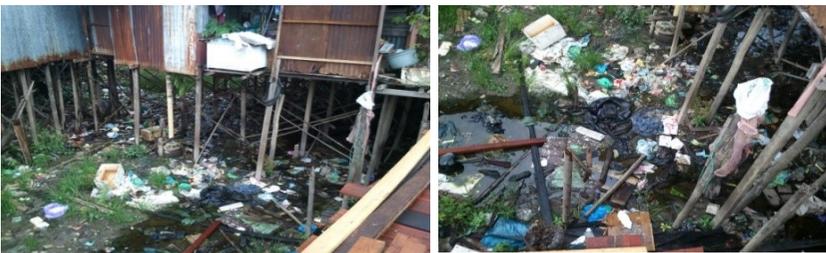
Kondisi persampahan di lokasi kawasan Murjani Bawah tidak terkelola dengan baik sehingga masih banyak terdapat sampah-sampah rumah tangga yang dibuang langsung ke tanah dan terjadi penumpukan dibawah rumah warga. Kondisi persampahan di lokasi tersebut disajikan pada Gambar 8

Gambar 8
Kondisi persampahan yang tidak dikelola
di kawasan Murjani Bawah

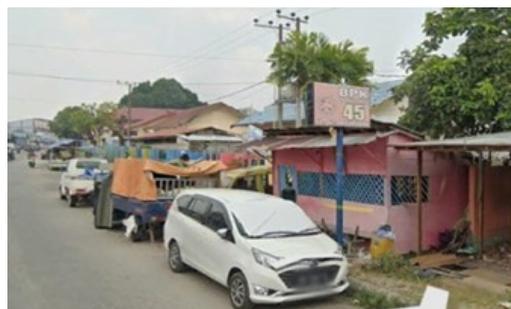
Kondisi ketersediaan prasarana keamanan bahaya kebakaran di kawasan Murjani Bawah khususnya di permukiman kumuh tidak tersedia. Pemadam kebakaran berupa pos pemantau bahaya kebakaran berikut pemadam kebakaran swadaya kelurahan terdapat di jalan dr. Murjani. Pemadam kebakaran swadaya masyarakat dapat dilihat pada Gambar 9.

Gambar 9
Pemadam kebakaran swadaya
masyarakat dan pos pemantau

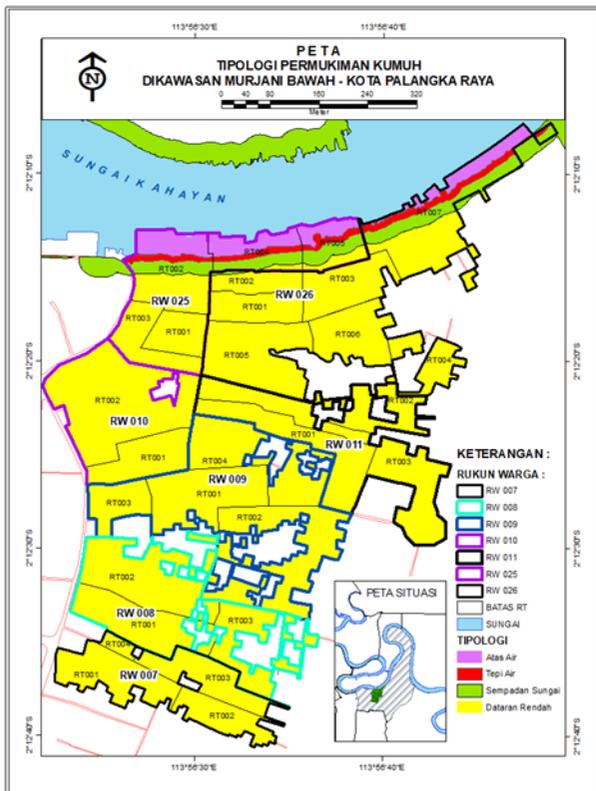
Dari Tabel 5 diketahui bahwa kawasan Murjani Bawah 85,96% merupakan tipologi permukiman di dataran rendah, 4,94% merupakan tipologi permukiman diatas air (sungai) dan selebihnya merupakan permukiman di tepi air (sungai) dan sempadan sungai yaitu 5,46%. Sebaran masing-masing tipologi permukiman di kawasan Murjani Bawah digambarkan pada Gambar 10.

Gambar 10 Tipologi permukiman di kawasan Murjani Bawah

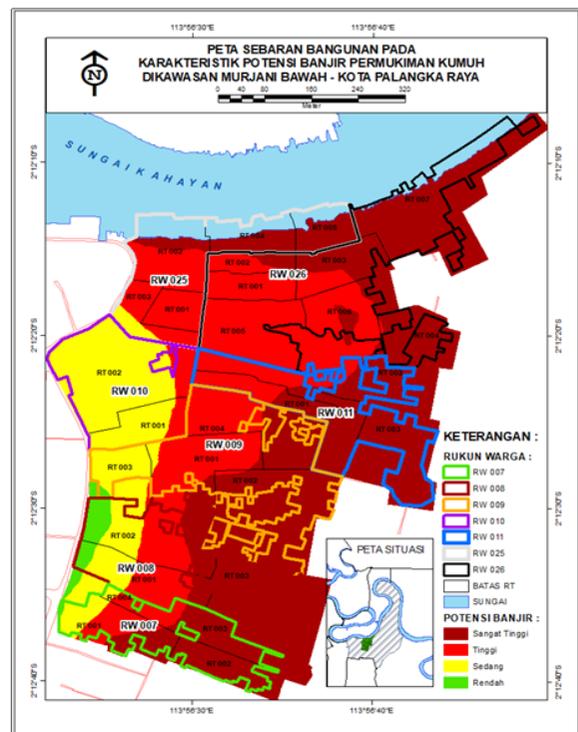
Tabel 6 menyajikan karakteristik lahan yang berpotensi banjir dan tergenang dengan sekitar 43,63% merupakan daerah yang potensi sangat tinggi, 38,21% berpotensi tinggi, 16,56% berpotensi sedang dan 1,61% berpotensi rendah. Dengan demikian di lokasi kawasan Murjani Bawah yang memiliki karakteristik lahan rawa dengan potensi banjir dan genangan didominasi tingkat sangat tinggi. Penanganan 7 (tujuh) kriteria penyebab kekumuhan berdasarkan peraturan menteri pekerjaan umum dan perumahan rakyat nomor 14/PRT/M/2018 khususnya aspek pengelolaan air limbah, dan drainase mengalami kesulitan dalam pelaksanaan penanganannya. Sebaran karakteristik lahan rawa yang berpotensi banjir dan genangan disajikan pada Gambar 11.

Gambar 11 Sebaran karakteristik lahan berpotensi banjir dan genangan

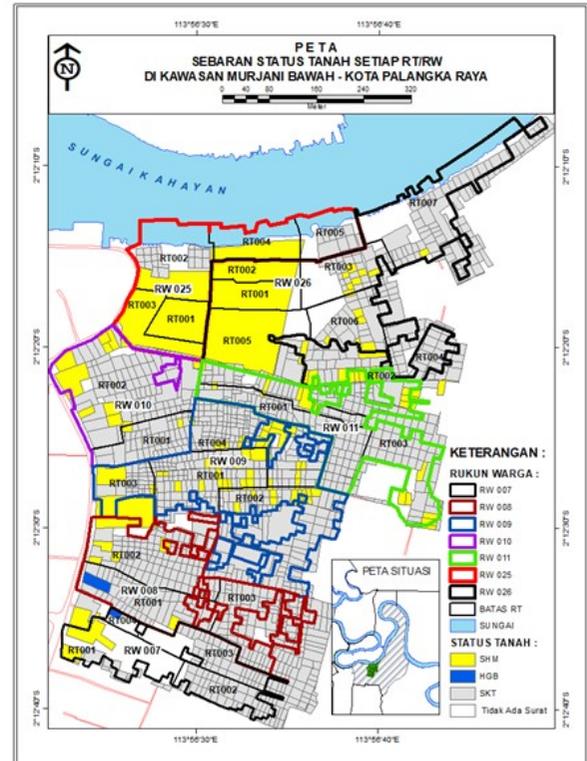
Kondisi ini tentunya akan menjadi sulit ketika pemerintah melakukan penanganan 7 (tujuh) kriteria kekumuhan di lokasi tersebut, khususnya adalah Pengelolaan air limbah dimana akan membangun instalasi pengelolaan limbah yang sifatnya komunal atau terpusat karena tanahnya bukan dimiliki masyarakat setempat (Gambar 12).

Gambar 12. Sebaran status tanah di kawasan Murjani Bawah
